# **Identifikasi dan Perbaikan Masalah *READY GREEN LIGHT* TIDAK MENYALA pada *Propeller Brake System* Pesawat ATR72-500/600**

Politeknik Negeri Batam

Program Studi Teknik Mesin

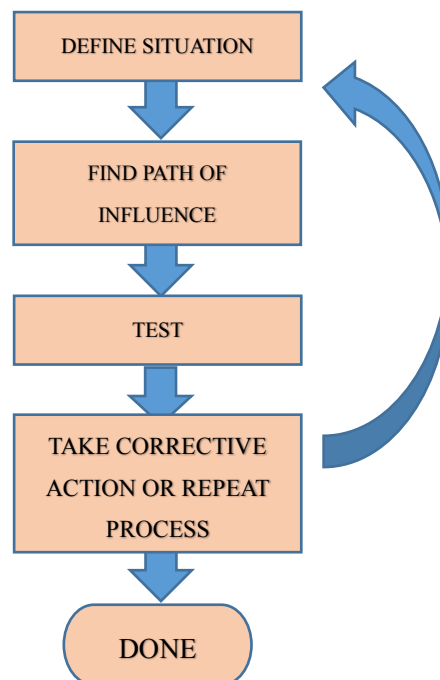
Gambar 1 menampilkan metode penelitian untuk Identifikasi dan Perbaikan Masalah *ready green light* tidak menyala pada *propeller brake system* pesawat ATR72-500/600.

Gambar 1 :flow chart troubleshoot

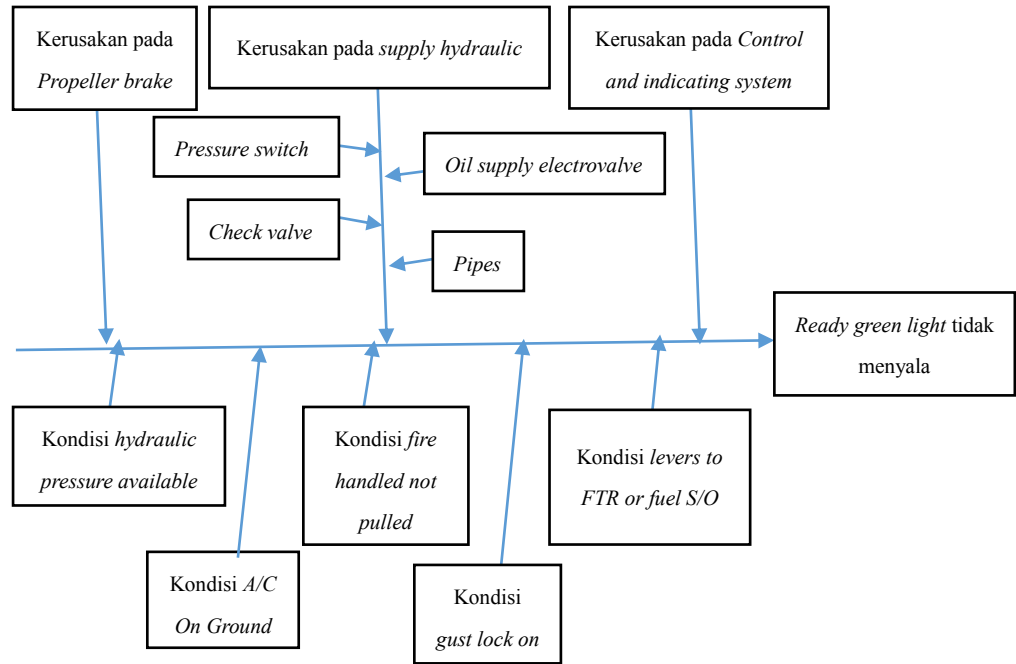
Gambar diagram tulang ikan berikut menggambarkan kegagalan apa saja yang menyebabkan *ready green light* tidak menyala :

Gambar 3 : penyebab *ready green light* tidak menyala

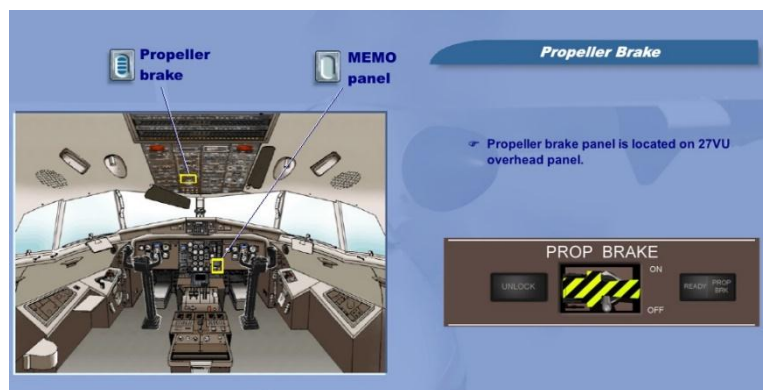
Pada Gambar 4 menunjukkan panel untuk pengopersian *propeller brake system*

Gambar 4 : Panel *propeller brake*

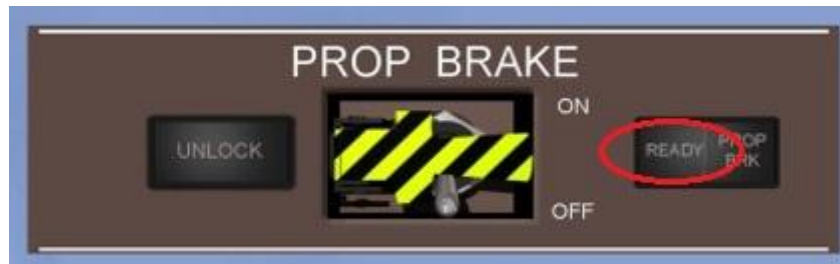
Pesawat ATR72-500/600 mengalami kegagalan *ready green light* tidak menyala ditunjukkan pada Gambar 5.

Gambar 5 : *ready green light* tidak menyala

Dari Tabel 2 hasil *troubleshoot* ditemukan *oil supply electrovalve* rusak (*broken*), langkah berikutnya untuk pergantian komponen yaitu *perform replacement oil supply electrovalve*.

Pada Tabel 3 ditentukan komponen yang harus diganti yaitu *part pumber* EV5247-2-00 yaitu *Oil Supply Electrovalve*, selanjutnya melakukan pergantian komponen merujuk pada *MP (maintenance*

procedure) TASK ATR-A-61-51-60-02001-520A-A Removal of the Right Propeller-Brake Oil-Supply-Electrovalve dan TASK ATR-A-61-51-60-02001-720A-A Installation of the Right Propeller-Brake Oil-Supply-Electrovalve.

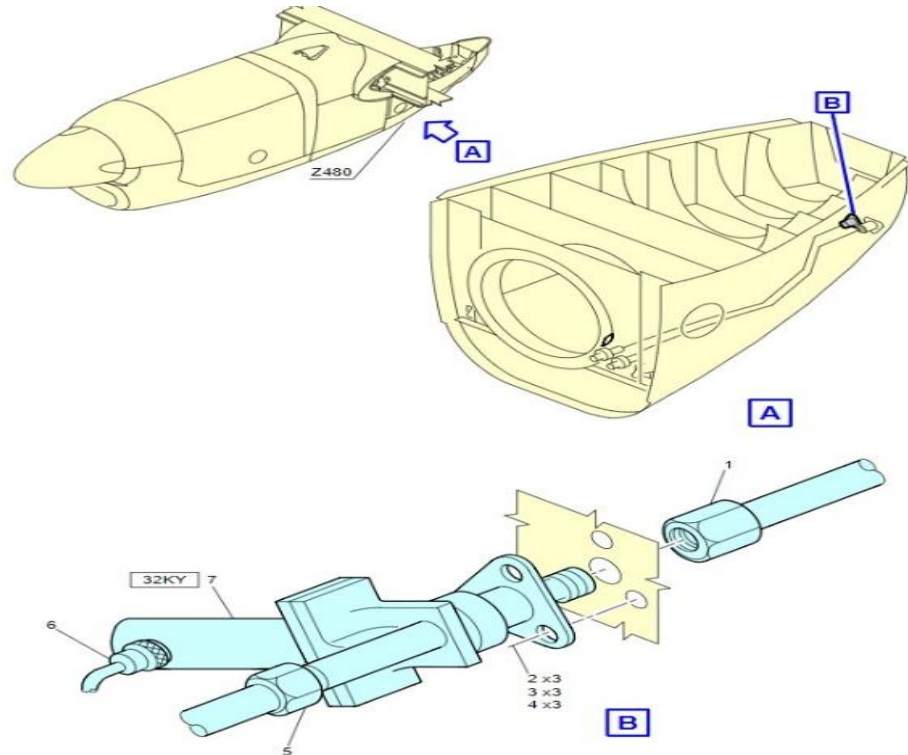
Gambar 6 : No 7 oil supply electrovalve.

- a. *Removal of the Right Propeller-Brake Oil-Supply-Electrovalve.*
  - *Disconnect the connector plug (6).*
  - *Disconnect the pipes (1) and (5).*
  - *Remove the nuts (2), the washers (3) and the screws (4).*
  - *Remove the right propeller-brake oil-supply-electrovalve (7).*

- b. *Installation of the Right Propeller-Brake Oil-Supply-Electrovalve.*
  - *Clean and do a visual inspection of the component interface and/or the adjacent area.*
  - *Put the right propeller-brake oil-supply-electrovalve (7) in the correct position.*
  - *Install the screws (4) with the washers (3) and the nuts (2).*
  - *Tighten the nuts (2).*
  - *Connect the pipes (5) and (1).*
  - *Tighten the coupling nuts of the pipes (5) and (1).*
  - *Connect the connector plug (6).*

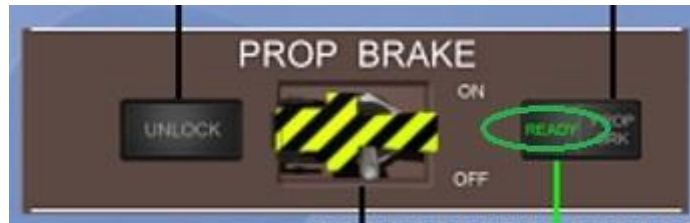
Pada tahap akhir melakukan *operational check* dan hasil dari *operational check* mengindikasikan bahwa lampu *ready green light* kembali menyala seperti Gambar 7 di bawah ini:

Gambar 7 : *ready green light* menyala
