Studi Kasus *Malfunction Parking Brake Do Not Release* pada Pesawat Airbus A320 PK-GQR

Agasah Ragu Nathan, James Siregar, S.Si., M.T. dan Ir. Benny Haddli Irawan, M.T., IPM.,
ASEAN Eng

Politeknik Negeri Batam
Program Studi Teknik Perawatan Pesawat Udara
Jl. Ahmad Yani, Batam Centre, Batam29461, Indonesia
E-mail: agasragu58@gmail.com

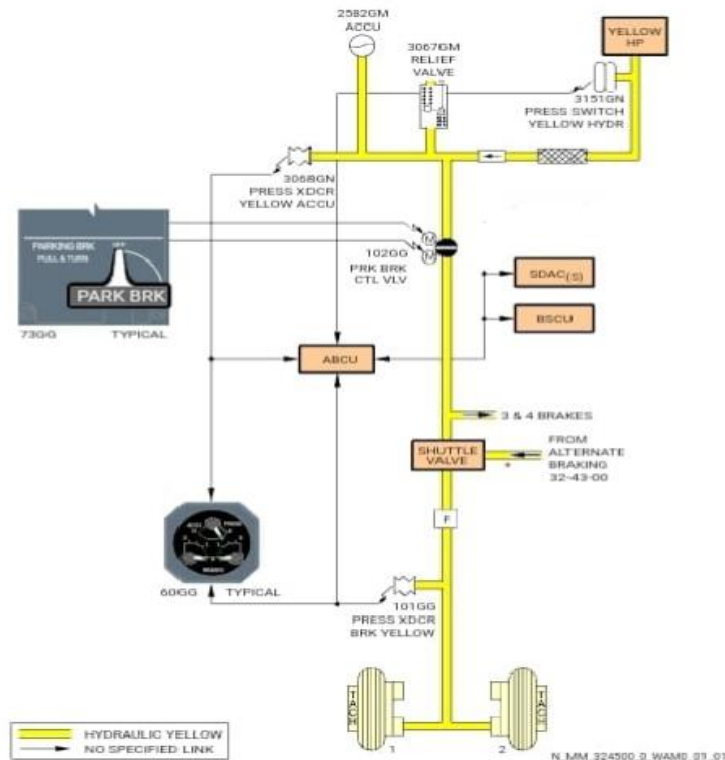
Gambar 3: Hydraulic system parking brake yellow high pressure

Parking brake system adalah *electrohydraulic* yang merupakan *electrical control, hydraulic operated*. *Parking brake* mempunyai sistem yang sama dengan *normal brake* tetapi mempunyai jalur *supply hydraulic* yang berbeda. *Parking brake* pesawat Airbus A320 menggunakan jalur *supply yellow high pressure*. *Hydraulic system yellow high pressure* memberikan *pressure* sebesar 1500 PSI (*Pound Square Inch*) pada *brake* [8]. Indikasi *pressure* dapat dilihat di *triple indicator*. *Diagram hydraulic system parking brake yellow high pressure* pada gambar 3.

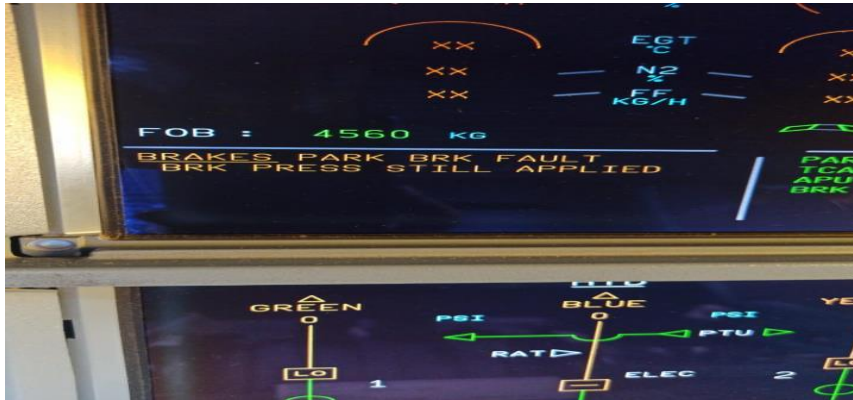
Gambar 5: Indikasi fault parking brake di ECAM

Melakukan observasi dan ditemukan Indikasi *Post Flight Report (PFR) no problem found*. Tetapi ada *defect symtoms: PRK (Parking) BRAKE FAULT BRK (Brake) PRESS STILL APPLIED* di *Electronic Centralised Aircraft Monitor (ECAM)* kemudian langsung membaca *Aircraft Maintenance Manual (AMM)* untuk menentukan bagaimana cara menyelesaikan masalah yang terjadi dan juga berkonsultasi dengan *enginner* agar masalah pada *malfunction parking brake do not release* segera terselesaikan. Gambar 5 menunjukkan indikasi *fault parking brake* di *ECAM*.

Setelah dilakukan pengecekan maka jika ada kerusakan bisa melakukan pergantian komponen sesuai dengan referensi *Troubleshooting Manual* (TSM) 32-45-00-810-806-A. Jika permasalahan tidak terselesaikan maka dapat kembali ke *possible cause* untuk pengecekan lebih lanjut. Hasil dari *troubleshooting* adalah permasalahan yang berhubungan dengan *malfunction parking brake* pada pesawat Airbus A320 PK-GQR selesai dengan cara *reset circuit breaker Brake Steering Control Unit* (BSCU) sesuai dengan *Aircraft Maintenance Manual* (AMM) 32-46-00-740-001 dan sistem *parking brake* kembali berjalan *normal* [4].
