Studi Kasus Indikator *Standby Hydraulic Low Pressure* Menyala Pada Pesawat Boeing 737-900ER PK-LSR

* Politeknik Negeri Batam

Program Studi Teknik Perawatan Pesawat Udara

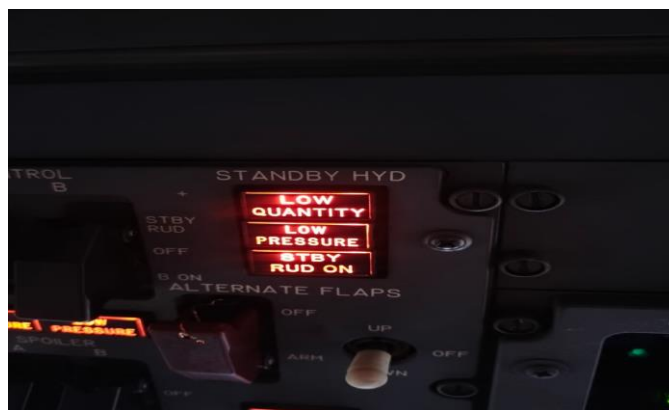
Gambar 1.2 Indikator Standby Hydraulic Low Pressure

Pada proses *Troubleshooting* set *switch* Hydraulic System A dan B ke mode off, kemudian alihkan ke pengoprasian system standby, tunggu beberapa saat sampai *electric motor driven pump* bekerja. Ketika proses ini, ditemukan *electric motor driven pump* tidak bekerja, tercium aroma *overheat* dan suhu pada komponen tersebut terasa panas

Ketika pelaksanaan *Troubleshooting* ditemukan penyebab indicator standby hydraulic low pressure menyala penyebabnya kerusakan yang terjadi pada salah satu komponen yaitu *Electric Motor Driven Pump (EMDP)*. Faktor penyebab komponen ini mengalami kerusakan yaitu ketika *Reservoir* pada *system standby* mengalami kekurangan fluida sehingga memaksa *electric motor driven pump* bekerja keras untuk memompakan fluida supaya pressure yang di inginkan tercapai, kemudian keadaan ini dapat mengakibatkan *overheat*.

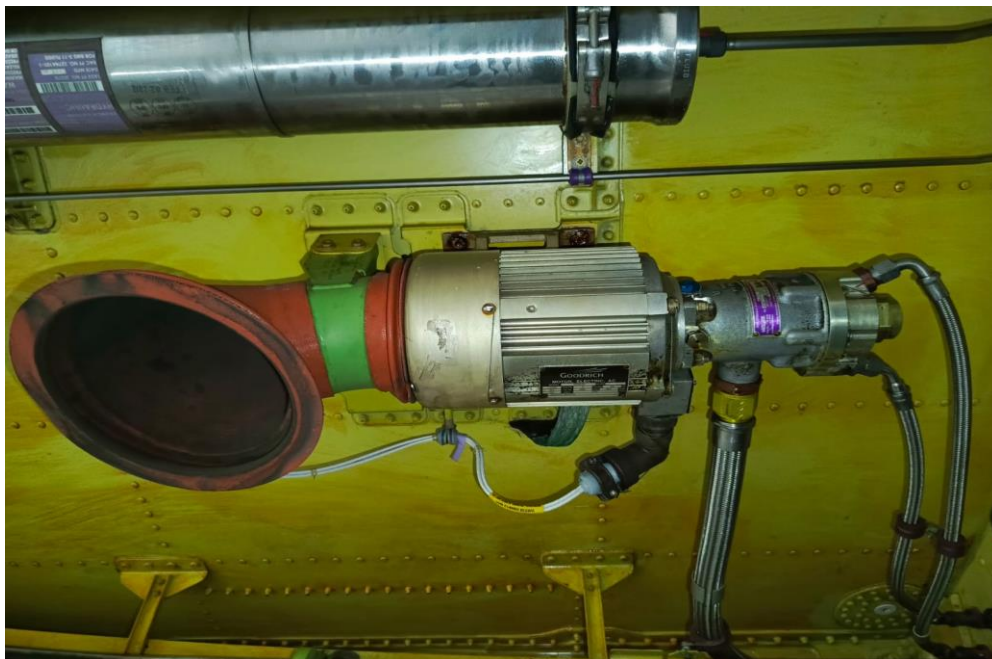
Gambar 3. *Standby Electric Motor Driven Pump*

Setelah *troubleshooting* dilakukan, maka langkah selanjutnya adalah melakukan perbaikan dengan cara mengganti *Electric Motor Driven Pump*. Penggantian komponen harus dilakukan dengan mengacu kepada *MP (Maintenance Procedure)* dan untuk *IPC (Illustrated Part Catalog)* untuk data komponen yang akan diganti. Pada gambar ditampilkan *Electric Motor driven Pump*

Setelah dilakukannya pergantian pada komponen yang bermasalah, maka harus dilakukan operational test yang mengacu kepada *MP (Maintenance Procedure)*. *Operational Test* perlu dilakukan untuk mengetahui apakah sistem
