# Pembuatan Spesimen Cacat Las *Crack* untuk Pengujian *Magnetic Testing*

\* Politeknik Negeri Batam

Program Studi Teknik Mesin

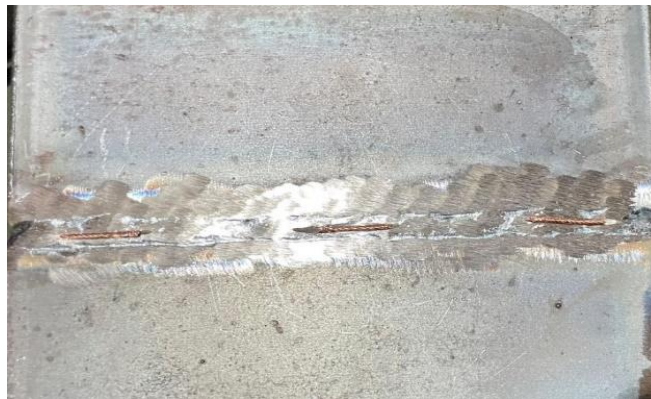
Gambar 3: Penambahan Tembaga pada Spesimen Uji

Metode pertama dalam pembuatan spesimen uji dilakukan dengan menambahkan material tembaga (*copper*) ke dalam area pengelasan. Proses ini bertujuan untuk menciptakan cacat las berupa retak (*crack*) secara buatan. Tembaga memiliki titik lebur lebih rendah (1085 °C) dibandingkan ASTM A36 (1450 °C) sehingga saat proses pengelasan dilakukan (suhu biasanya melebihi 1500 °C di busur las), tembaga akan meleleh lebih dulu, bahkan sebelum logam dasar (ASTM A36) mulai mencair sepenuhnya. Digunakan karena memiliki sifat metalurgi yang berbeda dengan baja ASTM A36 dan tidak dapat menyatu. Ketidaksiharian ini menyebabkan terjadinya gangguan pada struktur sambungan las yang berpotensi menghasilkan retakan (*crack*). Dengan demikian, cacat retak yang dihasilkan dari metode ini diharapkan muncul secara alami akibat reaksi antara dua material berbeda saat proses pendinginan berlangsung.

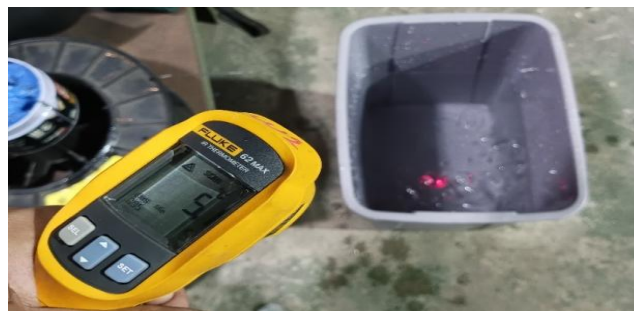
Gambar 4: Penambahan Tembaga dengan Pendinginan Cepat dengan Suhu 5°C

Metode kedua masih menggunakan pendekatan penambahan tembaga ke area pengelasan, namun ditambahkan perlakuan khusus berupa pendinginan cepat (*quenching*) segera setelah proses pengelasan selesai. Setelah logam las membeku, spesimen langsung dicelupkan ke dalam air es dengan suhu sekitar 5°C. Pendinginan mendadak ini menciptakan kondisi ekstrem di mana tegangan sisa yang tinggi terbentuk di dalam logam akibat kontraksi cepat dan perbedaan suhu drastis. Di sisi lain, kandungan hidrogen yang mungkin terperangkap selama proses pengelasan juga berkontribusi terhadap terbentuknya *cold cracking*. Kombinasi antara penambahan tembaga dan pendinginan cepat ini secara efektif meningkatkan potensi terjadinya retakan pada hasil lasan, yang sesuai dengan tujuan penelitian untuk menciptakan cacat retak secara terkendali dan representatif.

Ketika sebuah material didinginkan secara cepat, terjadi perbedaan suhu yang signifikan antara bagian luar dan bagian dalam material, yang menyebabkan kontraksi termal tidak merata. Material seperti logam, kaca, atau keramik akan menyusut ketika suhunya menurun, dan pendinginan cepat membuat permukaan luar menyusut lebih cepat dibandingkan bagian dalam yang masih panas. Perbedaan laju penyusutan ini menimbulkan tegangan internal dalam material. Jika tegangan ini melebihi batas kekuatan tarik material, maka akan terbentuk retakan, terutama pada daerah-daerah yang mengalami konsentrasi tegangan tinggi. [4]

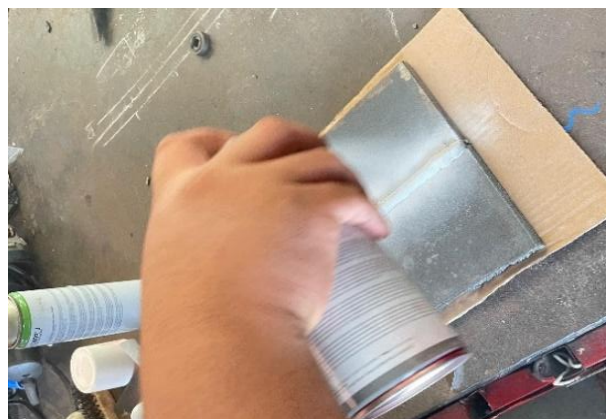
Gambar 5: Proses Pengaplikasian *White Contrast Paint*

Dalam pengujian *Magnetic Particle Inspection* (MPI) menggunakan metode partikel basah *non-fluoresen*, *white contrast paint* berperan penting untuk memberikan latar belakang yang cerah sehingga indikasi cacat, seperti retakan, dapat terlihat lebih jelas. Tahapan pertama dimulai dengan membersihkan permukaan pengelasan dari minyak, debu, karat, atau cat yang dapat mengganggu penempelan cat kontras maupun partikel magnetik. Setelah permukaan bersih dan kering, *white contrast* disemprotkan secara merata ke area yang akan diuji dari jarak sekitar 20–30 cm. Aplikasi cat ini harus tipis dan merata, cukup untuk menciptakan kontras tanpa menutupi permukaan secara berlebihan.

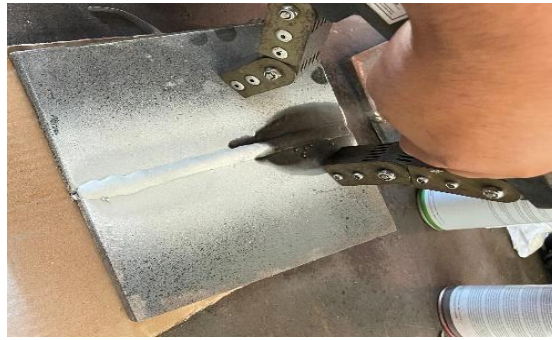
Gambar 6: Proses Pengaplikasian *Black Magnetic Ink*

Dalam metode pengujian *Magnetic Particle Inspection* (MPI) menggunakan partikel basah *non-fluoresen*, *black magnetic ink* digunakan sebagai media partikel magnetik untuk mendeteksi cacat seperti retakan atau diskontinuitas permukaan. Setelah permukaan benda uji dibersihkan dan dilapisi dengan *white contrast paint* yang telah mengering, tahap selanjutnya adalah pengaplikasian *black magnetic ink*. Proses ini dilakukan bersamaan dengan pemberian medan magnet pada area yang diperiksa, biasanya menggunakan alat *yoke magnetik*. *Black magnetic ink*, yang merupakan suspensi partikel *ferromagnetik* berwarna hitam dalam cairan (biasanya berbasis minyak atau air), disemprotkan secara merata ke area uji saat medan magnet sedang aktif. Jika terdapat cacat seperti retakan, maka akan terjadi kebocoran medan magnet (*magnetic flux leakage*) pada area cacat tersebut, dan partikel magnetik dari tinta hitam akan terkumpul di sepanjang garis retakan. Indikasi ini akan tampak jelas karena adanya kontras antara partikel hitam dengan latar belakang putih dari cat kontras.

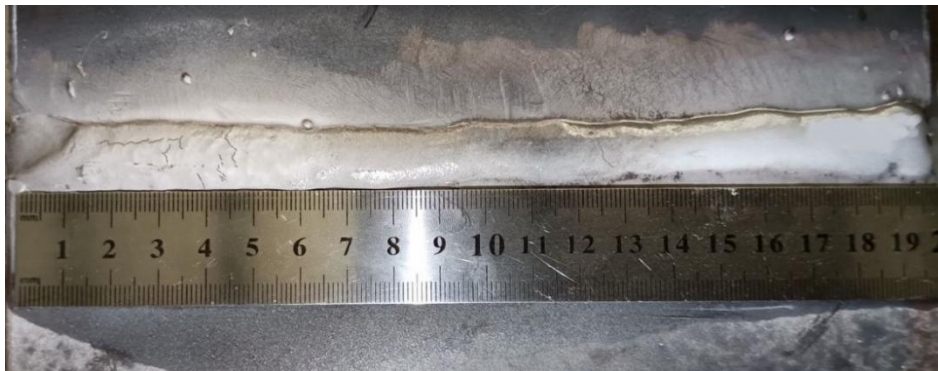
Gambar 8: (a) Hasil Pengujian MPI Spesimen Pertama, dan (b) Hasil Tracing Spesimen Pertama

Pengujian pada spesimen uji hasil pengelasan dengan metode penambahan material tembaga (*copper*) menunjukkan adanya diskontinuitas berupa retakan (*crack*) yang terdeteksi pada dua titik berbeda sepanjang sambungan las 200 mm. Retakan pertama ditemukan pada posisi 17–45 mm dari datum A, sedangkan retakan kedua berada pada posisi 125–127 mm dari datum A. Berdasarkan hasil pengamatan visual terhadap pola dan letak retakan, jenis cacat ini dikategorikan sebagai retakan permukaan (*longitudinal crack*) dengan karakteristik memanjang dan tidak beraturan.

Retakan ini diduga muncul akibat ketidaksesuaian antara logam tembaga dan logam dasar (ASTM A36) selama proses solidifikasi las. Tembaga yang tidak menyatu dengan sempurna menyebabkan zona lemah atau *lack of fusion*, yang menjadi titik awal terbentuknya crack saat logam mulai mengeras. Karena metode pendinginan cepat tidak digunakan, maka *crack* yang terjadi termasuk dalam kategori *hot cracking*, yang muncul selama fase pendinginan pada temperatur tinggi. Berdasarkan kriteria evaluasi visual, retakan tersebut termasuk dalam jenis cacat kritis dan tidak memenuhi kriteria penerimaan untuk sambungan las, sehingga perlu dilakukan perbaikan.

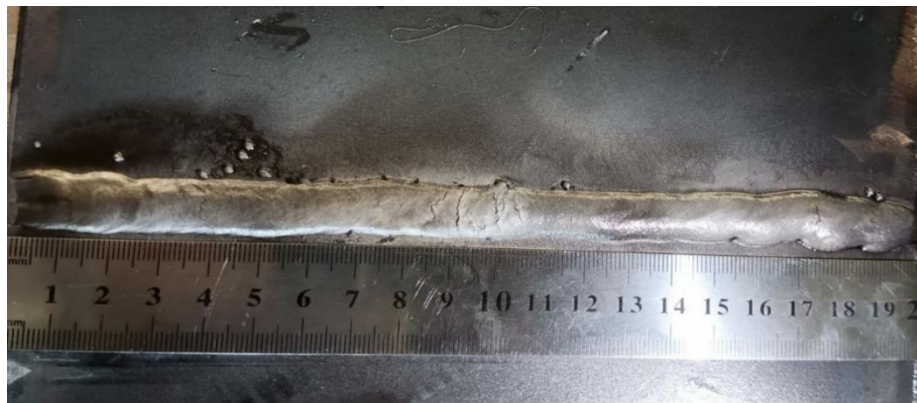
Gambar 9: (a) Hasil Pengujian MPI Spesimen Kedua, dan (b) Hasil Tracing Spesimen Kedua

Pengujian pada spesimen uji hasil pengelasan dengan metode penambahan material tembaga (*copper*) dan pendinginan cepat (*quenching*) menggunakan air es bersuhu 5°C menunjukkan adanya diskontinuitas berupa retakan (*crack*) di beberapa titik sepanjang sambungan las. Retakan pertama ditemukan pada posisi 38–40 mm dari datum A, retakan kedua berada pada posisi 85–105 mm dari datum A, dan retakan ketiga muncul di posisi 174–176 mm dari datum A. Ketiga retakan tersebut tergolong sebagai retakan permukaan (*longitudinal cracks*) dengan bentuk memanjang, tajam, dan sebagian besar bersifat tidak beraturan.

Kemunculan retakan ini disebabkan oleh kombinasi dua faktor utama, yaitu ketidaksesuaian antara tembaga dan logam dasar serta tegangan sisa tinggi akibat pendinginan cepat. Tembaga yang dimasukkan ke area kampuh las tidak larut sempurna dengan baja ASTM A36, menciptakan zona lemah (*lack of fusion*). Setelah proses pengelasan selesai, pendinginan cepat menggunakan air es menyebabkan logam mengerut secara instan dan menimbulkan tegangan tarik yang signifikan. Hal tersebut mendukung terjadinya *crack*. Berdasarkan posisi dan bentuknya, cacat ini termasuk dalam kategori cacat kritis dan tidak memenuhi kriteria penerimaan.

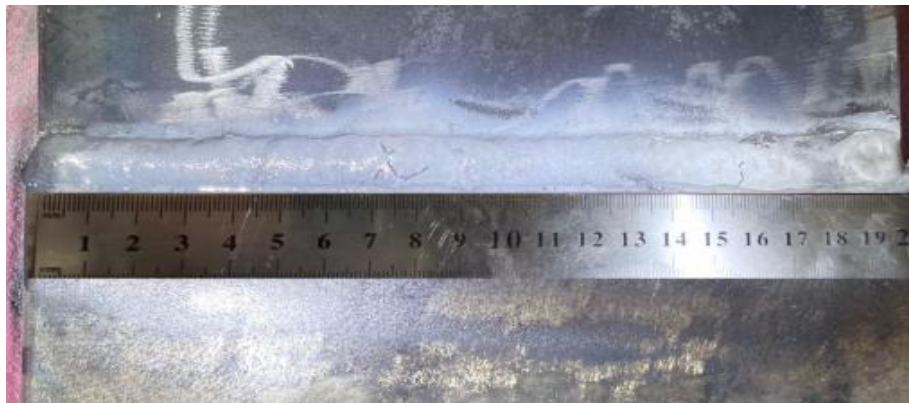
Gambar 10: (a) Hasil Pengujian MPI Spesimen Ketiga, dan (b) Hasil Tracing Spesimen Ketiga

Pengujian pada spesimen uji hasil pengelasan dengan metode penambahan material tembaga (*copper*) dan pendinginan pada suhu normal ( $\pm 22^{\circ}\text{C}$ ) menunjukkan adanya diskontinuitas berupa retakan (*crack*) yang terdeteksi pada dua titik berbeda sepanjang sambungan las 200 mm. Retakan pertama ditemukan pada posisi 70–85 mm dari datum A, sedangkan retakan kedua berada pada posisi 155–158 mm dari datum A. Berdasarkan hasil pengamatan visual terhadap pola dan letak retakan, jenis cacat ini dikategorikan sebagai retakan permukaan (*longitudinal crack*) dengan bentuk memanjang dan tidak beraturan.

Retakan ini diduga muncul akibat ketidaksesuaian antara logam tembaga dan logam dasar (ASTM A36) selama proses solidifikasi las. Tembaga yang tidak menyatu sempurna menyebabkan terbentuknya zona lemah (*lack of fusion*), yang memicu retakan saat logam mulai mengeras. Karena pendinginan dilakukan pada suhu normal tanpa perlakuan termal ekstrem, *crack* yang terbentuk diduga termasuk dalam kategori hot cracking yang terjadi selama fase pendinginan alami. Berdasarkan evaluasi visual, retakan tersebut termasuk cacat kritis dan tidak memenuhi kriteria penerimaan sambungan las, sehingga memerlukan perbaikan.
