***Analisis High Vibration Demin Make Up Pump di
PLTGU Tanjung Uncang***

Tugas Akhir

**Program Studi Teknologi Rekayasa Pembangkit Energi
Jurusan Teknik Elektro
Politeknik Negeri Batam
2025**

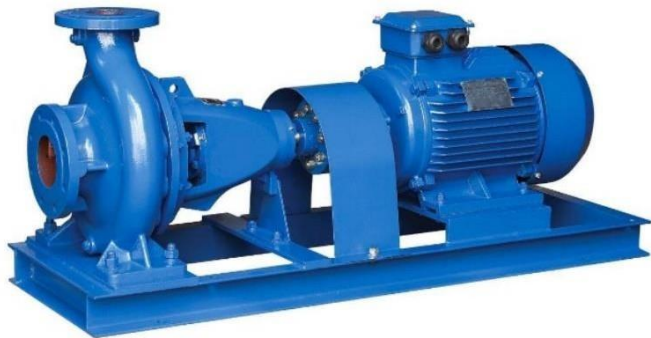
Gambar 2. 1 Pompa Centrifugal

1. Pengisian Ulang Sistem: Fungsi utama pompa ini adalah untuk mengisi ulang sistem dengan air demin guna menggantikan air yang hilang akibat penguapan, kebocoran, atau penggunaan dalam proses.
2. Menjaga Tingkat Kualitas Air: Pompa demin berperan penting dalam menjaga kualitas air demin dalam sistem dengan cara memasak air demin yang murni dan segar secara *continue*.
3. Menjaga Tekanan Sistem: Pompa juga berfungsi untuk menjaga tekanan air demin dalam sistem agar tetap stabil dan sesuai dengan kebutuhan proses.

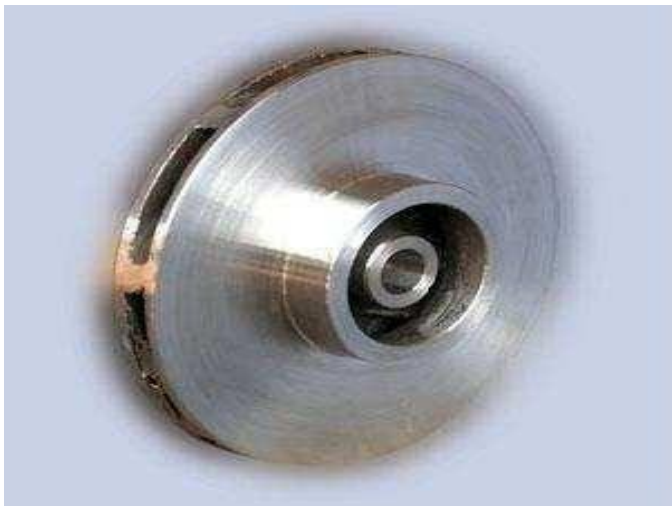
Gambar 2. 2 Closed Impeler

Impeller adalah komponen utama dalam sebuah pompa, termasuk pompa *demin make up*. Impeler berfungsi untuk mengubah energi mekanik dari pompa menjadi energi kinetik di dalam cairan yang dipompa secara terus menerus. Proses ini memastikan bahwa cairan pada sisi hisap terus menerus masuk untuk mengisi kekosongan yang disebabkan oleh perpindahan cairan yang masuk sebelumnya[5]. Komponen ini berperan krusial dalam mengubah energi mekanik dari motor menjadi energi kinetik pada fluida (dalam hal ini, air demin) sehingga fluida dapat dipindahkan dari demin *tank* ke *hotwel*. Cara Kerja Impeller Ketika *impeller* berputar, fluida masuk melalui bagian tengah impeller (mata *impeller*). Kemudian, fluida akan terdorong ke arah luar oleh gaya sentrifugal yang dihasilkan oleh sudu-sudu. Semakin cepat *impeller* berputar, semakin tinggi tekanan dan kecepatan fluida yang keluar dari *impeller*.

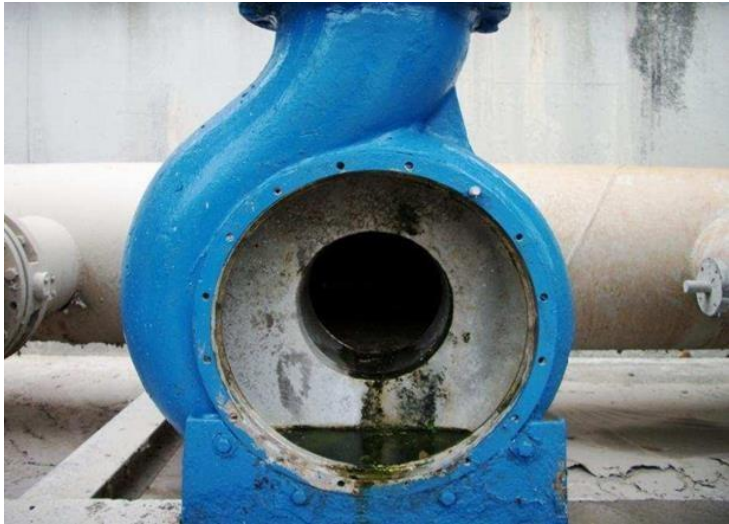
Gambar 2. 3 *Casing* Pompa Centrifugal

Casing atau rumah pompa merupakan komponen terluar dari pompa berfungsi untuk melindungi elemen yang berputar sambil mengarahkan aliran dari impeller dan mengubah energi kinetik menjadi energi tekanan. [5]. Pemilihan material dan desain *casing* yang tepat akan sangat mempengaruhi kinerja dan umur pakai pompa. Biasanya terbuat dari bahan yang tahan korosi, seperti *stainless steel*.

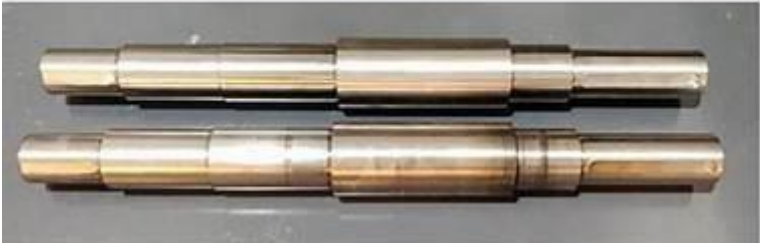
Gambar 2. 4 Shaft (Poros)

Shaft adalah komponen vital dalam sebuah pompa. Poros berfungsi untuk mentransmisikan torsi dari driver (motor) ke impeler selama operasi. Selain itu, poros berfungsi sebagai penopang impeler dan komponen berputar lainnya. Sebuah kopling diperlukan untuk menghubungkan poros pompa ke poros penggerak (motor)[5]. Material *shaft* yang digunakan sangat bervariasi tergantung pada jenis pompa, kapasitas, dan kondisi operasi. Beberapa material yang umum digunakan adalah Baja tahan karat (*Stainless Steel*), Besi tuang, Kuningan.

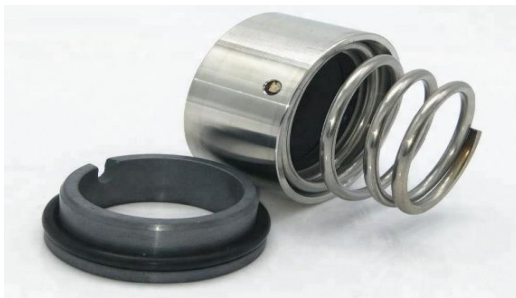
Gambar 2. 5 Seal (perapat)

Seal atau perapat adalah komponen yang sangat penting dalam sebuah pompa. Fungsinya adalah untuk mencegah kebocoran fluida dari dalam pompa ke luar atau sebaliknya, mencegah masuknya kotoran atau partikel asing ke dalam pompa, dan menjaga agar komponen-komponen di dalam pompa tetap terlumasi dengan baik. Cara kerja *seal* tergantung pada jenisnya. Namun, secara umum, seal bekerja dengan cara menciptakan suatu gaya yang menekan permukaan-permukaan yang saling berpasangan sehingga tidak ada celah yang memungkinkan fluida untuk bocor[5].

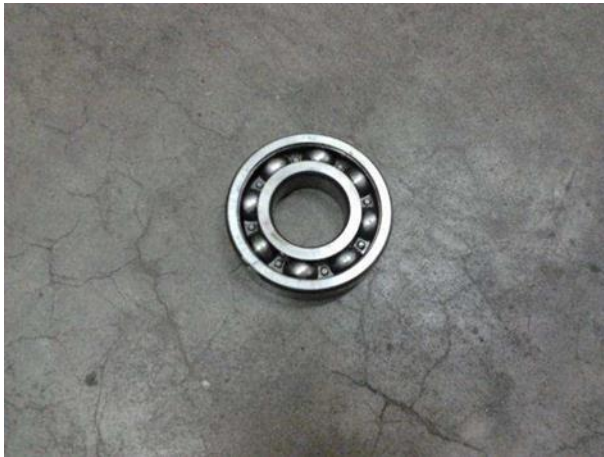
Gambar 2. 6 Bearing

Bearing berfungsi untuk mendukung dan menahan beban dari poros untuk memfasilitasi rotasi, mengakomodasi beban radial dan aksial. Selain itu, bantalan memungkinkan poros berputar dengan lancar sambil tetap pada posisinya, sehingga meminimalkan kerugian akibat gesekan..[5].

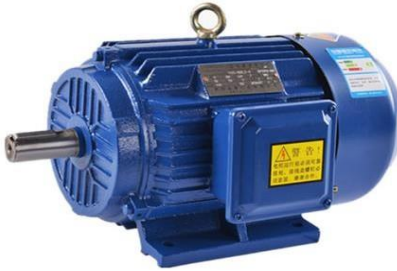
Gambar 2. 7 Motor

Motor pada pompa berfungsi sebagai penggerak utama. Motor mengubah energi listrik menjadi energi mekanik yang memutar *impeller*. *Impeller* inilah yang kemudian mendorong cairan keluar dari pompa. Cara kerjanya sederhana ketika listrik dialirkan ke motor, kumparan di dalamnya menghasilkan medan magnet yang berinteraksi dengan medan magnet stator, sehingga rotor berputar. Putaran rotor inilah yang kemudian menggerakkan *impeller* untuk memompa cairan.

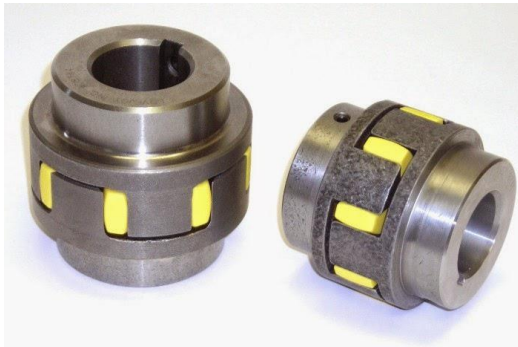
Gambar 2. 8 Coupling

Coupling adalah komponen yang sangat penting pada pompa KSB. Fungsi utamanya adalah menghubungkan dan menyalurkan tenaga dari motor ke *impeller*. Pemilihan jenis *coupling* yang tepat sangat penting untuk memastikan kinerja pompa yang optimal dan umur pakai yang panjang.

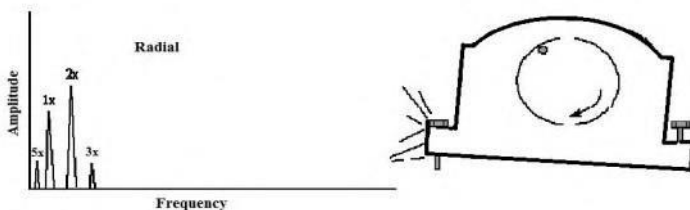
Gambar 2. 15 Kegagalan Mekanik Tipe B

pada jenis ini penyebab terjadinya kelonggaran adanya kelonggaran pada baut atau pada bantalan bearing[6].

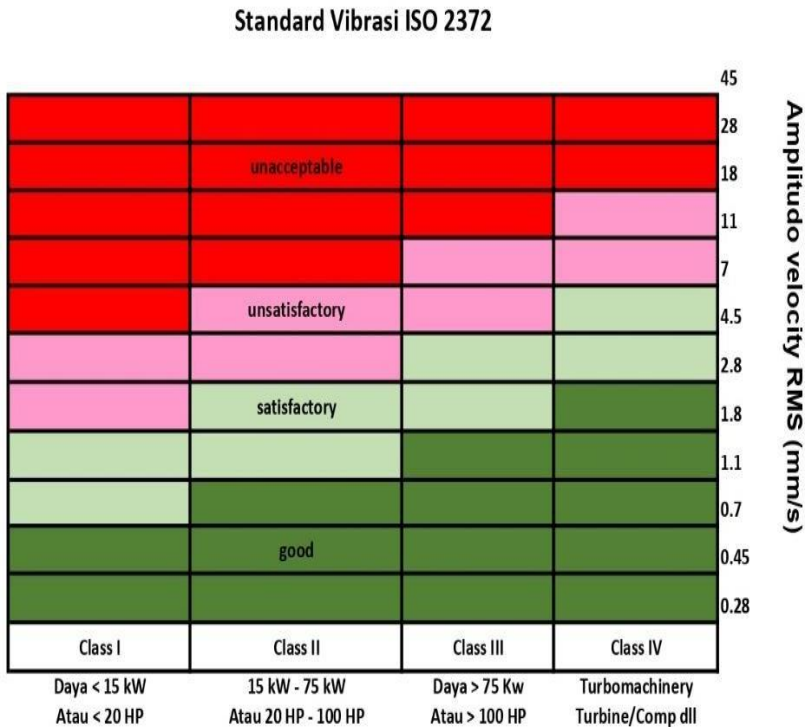
Gambar 2. 16 Standart ISO 2372

Standar pengukuran sangat penting dalam menentukan apakah suatu sistem atau perangkat masih layak beroperasi atau memerlukan perbaikan. Penelitian ini berlandaskan acuan satandar ISO 2372 sebagai acuan standar getaran mekanik pada mesin industry[8].

Berdasarkan spesifikasi pompa demin pump, maka standar yang digunakan berada pada *Class I*.

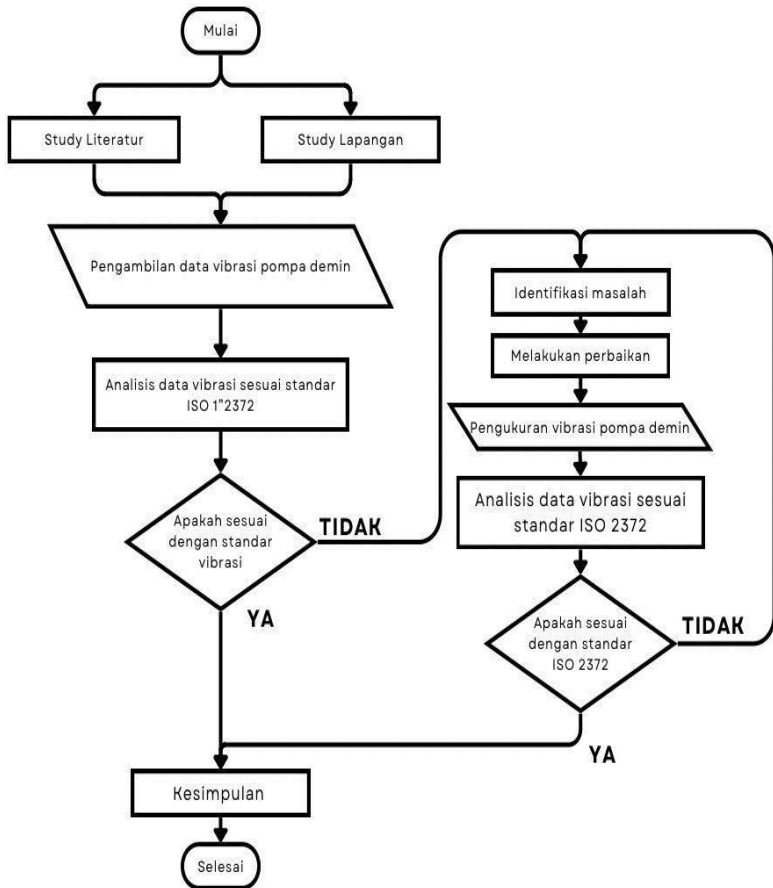
Gambar 3. 1 Diagram Alir Analis High Vibration Demin Make Up Pump

Gambar 3.1 memuat tahap-tahap dalam penyelesaian penelitian ini yang terdiri dari beberapa langkah kerja yaitu :

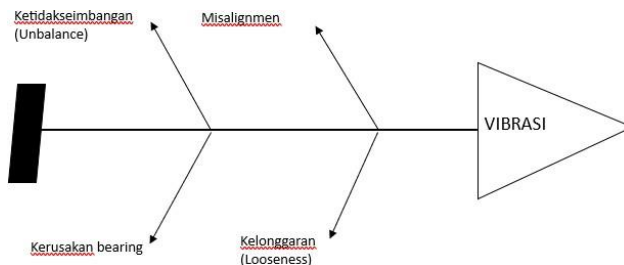
Gambar 3. 2 Fishbone Diagram

Fishbone diagram merupakan suatu alat visual untuk mengidentifikasi suatu masalah. Di PLTGU Tanjung Uncang *diagram fishbone* biasa digunakan untuk menyelesaikan atau mencari apa penyebab terjadinya masalah vibrasi dengan cara menganalisis masalah yang terjadi satu per satu, Adapun cara yang dilakukan untuk mengidentifikasi masalah terjadinya vibrasi ialah :

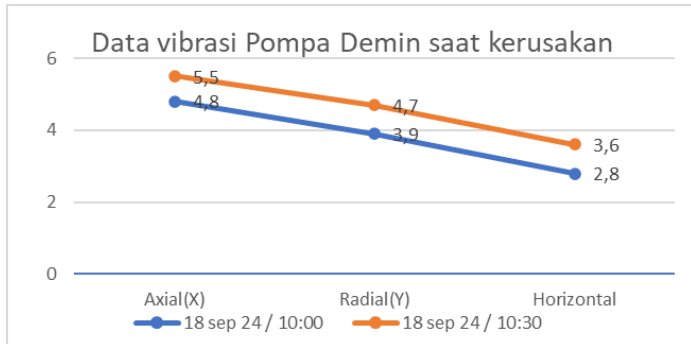
Gambar 4. 6 Grafik Data vibrasi saat kerusakan

Grafik 4.6 adalah hasil analisis dari data vibrasi pompa demin B yang didapat saat terjadi kerusakan dengan mengambil tiga data masing – masing sudut pengukuran dengan nilai vibrasi tertinggi. Dengan menganalisis hasil pengukuran vibrasi dapat ditemukan bahwa *Demin Make Up Pump* mengalami gangguan yang mengakibatkan kerusakan dimana vibrasi tertinggi terjadi pada sisi *Axial* di tanggal 18 september 2024 pukul 10:30 dengan nilai 5.5 mm/s. Dari hasil pengukuran tersebut dikategorikan warning/danger. Dapat diketahui bahwa ada indikasi masalah terhadap Pompa Demin kemudian dilakukan pemeriksaan dengan menggunakan analisis fishbone dan ditemukan bahwa penyebab *high vibration* adalah kerusakan *rubber coupling* dan *misalignment*. Setelah didapatkan penyebab terjadinya masalah *high vibration* pada pompa demin. Maka selanjutnya, dilakukan perbaikan pada pompa demin B.

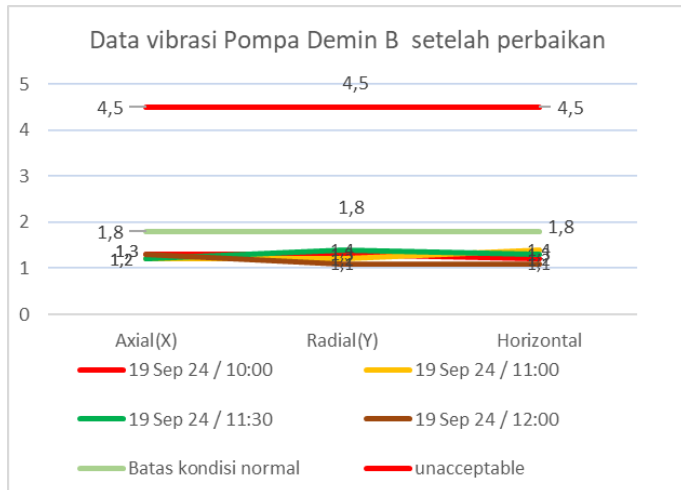
Gambar 4. 7 Grafik data vibrasi setelah perbaikan

Gambar 4.7 adalah grafik data nilai pengukuran vibrasi pompa demin B setelah perbaikan. Dengan mengambil 3 data nilai vibrasi tertinggi pada setiap sudut pengukuran selama 2 jam. maka, didapati grafik yang menunjukkan hasil dari nilai vibrasi pada pompa demin B. Dari hasil yang didapat dari proses analisis data menggunakan grafik dikategorikan bahwa pompa demin B dalam kategori nilai vibrasi yang baik. Dimana, nilai vibrasi tertingginya sebesar 1,4 mm/s di sisi Radial dan Horizontal. Hal tersebut mengindikasikan bahwa pompa demin B sudah siap untuk dioperasikan kembali.

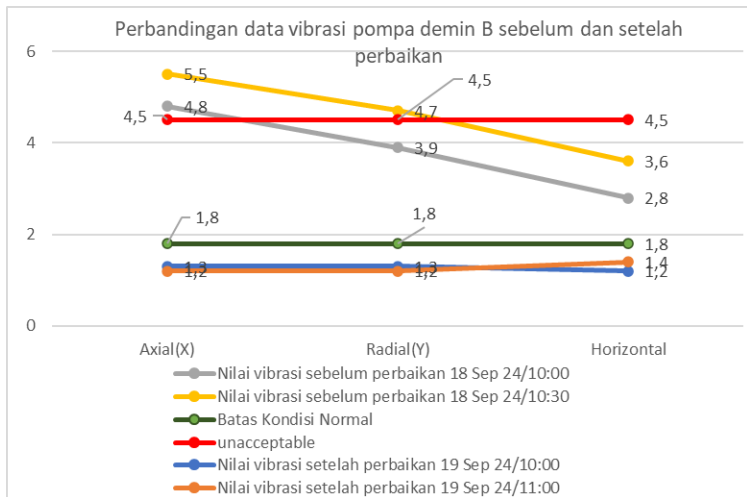
Gambar 4. 8 Grafik perbandingan data vibrasi sebelum dan sesudah perbaikan

Grafik 4.8 adalah data dari hasil pengukuran nilai vibrasi pompa demin B sebelum dan sesudah perbaikan. Dengan mengambil 2 data nilai vibrasi yang digunakan untuk proses analisis menggunakan grafik. Hasil pengukuran nilai vibrasi yang didapat sebelum dan sesudah perbaikan tersebut dapat dilihat perbedaan yang cukup besar pada nilai vibrasi Pompa demin, Dimana pada saat sebelum perbaikan hasil pengukuran nilai vibrasi menunjukkan angka yang sangat tinggi sebesar 5,5 mm/s dan dalam kategori tidak aman untuk beroperasi, sedangkan data hasil pengukuran nilai vibrasi setelah perbaikan menunjukkan hasil yang cukup baik dengan nilai vibrasi tertingginya di angka 1,4 mm/s. oleh karena itu, hasil dari proses analisis perbandingan data nilai vibrasi pompa demin B sebelum dan sesudah perbaikan menggunakan grafik dan dalam acuan standart vibrasi ISO 2372 dapat dikategorikan nilai vibrasi pada pompa demin B kedalam nilai vibrasi yang baik dan sudah siap untuk beroperasi kembali.

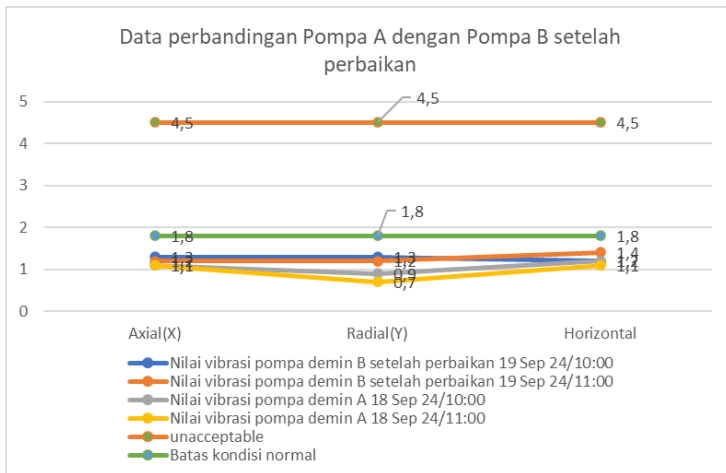
Gambar 4. 9 Grafik perbandingan data vibrasi pompa A dan pompa B setelah perbaikan

Grafik 4.9 adalah data perbandingan nilai vibrasi pompa demin A dengan pompa demin B setelah perbaikan. Dimana proses analisis data menggunakan grafik diatas dilakukan dengan cara membandingkan 2 data nilai vibrasi pada pompa demin A dan 2 data nilai vibrasi pada pompa demin B. Setelah dianalisis(dibandingkan) dapat dilihat bahwa besarnya nilai vibrasi pompa demin B tidak terlalu berbeda dengan nilai vibrasi pompa demin A dan sudah sesuai dengan standart acuan ISO 2372 untuk dikategorikan nilai vibrasi yang baik dan sudah siap untuk beroperasi kembali.

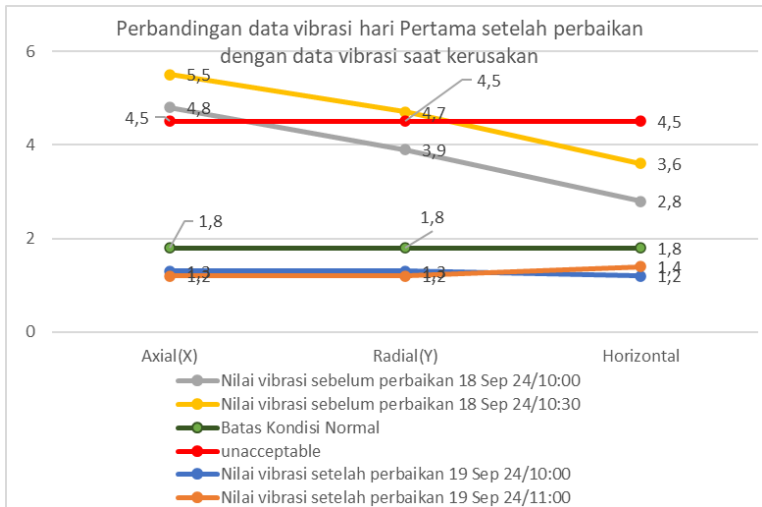
Gambar 4. 10 Grafik perbandingan data vibrasi hari Pertama pompa demin B setelah perbaikan dengan data vibrasi saat kerusakan

Grafik 4.10 adalah grafik perbandingan data vibrasi pompa demin B hari pertama dengan data vibrasi pompa demin B saat kerusakan. Dengan 2 data nilai vibrasi yang digunakan untuk proses analisis menggunakan grafik. Dapat dilihat perbedaan yang sangat signifikan dari besarnya nilai vibrasi pada saat pompa demin B pada saat mengalami kerusakan sebelum perbaikan dilakukan. Dari hasil proses analisis menggunakan grafik dapat dikategorikan bahwa perubahan nilai vibrasi setelah dilakukannya perbaikan cukup memuaskan dan sudah masuk dalam kategori nilai vibrasi baik dengan mengacu kepada standar ISO 2372 dan sudah siap untuk dioperasikan.

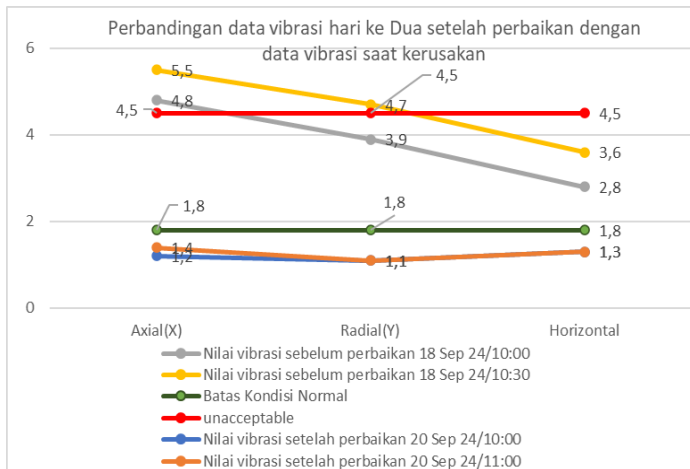
Gambar 4. 11 Grafik perbandingan data vibrasi pompa demin B hari ke Dua setelah perbaikan dengan data vibrasi saat kerusakan

Grafik 4.11 adalah grafik perbandingan data vibrasi pompa demin B hari ke dua dengan data vibrasi pompa demin B saat kerusakan. Dengan 2 data nilai vibrasi yang digunakan untuk proses analisis menggunakan grafik. Dapat dilihat pada hari kedua kondisi nilai vibrasi pada pompa demin B masih dalam kondisi yang baik dan dapat dilihat perbedaan yang sangat signifikan dari besarnya nilai vibrasi pada saat pompa demin B pada saat mengalami kerusakan sebelum perbaikan dilakukan sangatlah besar dan tidak layak untuk beroperasi. Dari hasil proses analisis menggunakan grafik yang telah dilakukan dapat dikategorikan bahwa perubahan nilai vibrasi setelah dilakukannya perbaikan cukup memuaskan dan sudah masuk dalam kategori nilai vibrasi baik dengan mengacu kepada standar ISO 2372 dan dapat dikategorikan layak untuk terus beroperasi.

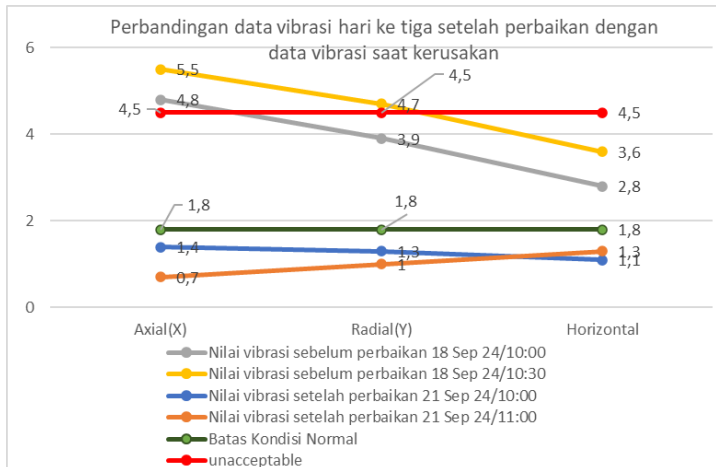
Gambar 4. 12 Grafik perbandingan data vibrasi pompa demin B hari ke Tiga setelah perbaikan dengan data vibrasi saat kerusakan

Grafik 4.12 adalah grafik perbandingan data vibrasi pompa demin B hari ke tiga dengan data vibrasi pompa demin B saat kerusakan. Dengan 2 data nilai vibrasi yang digunakan untuk proses analisis menggunakan grafik. Dapat dilihat pada hari tiga kondisi nilai vibrasi pada pompa demin B masih dalam kondisi yang baik dan dapat dilihat perbedaan yang sangat signifikan dari besarnya nilai vibrasi pada saat pompa demin B pada saat mengalami kerusakan sebelum perbaikan dilakukan sangatlah besar dan tidak layak untuk beroperasi. Dari hasil proses analisis menggunakan grafik yang telah dilakukan dapat dikategorikan bahwa perubahan nilai vibrasi setelah dilakukannya perbaikan cukup memuaskan dan sudah masuk dalam kategori nilai vibrasi baik dengan mengacu kepada standar ISO 2372 dan dapat dikategorikan layak untuk terus beroperasi.

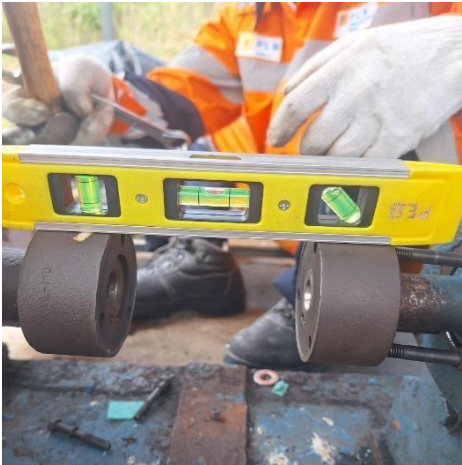
Lampiran 1 : hasil alignment setelah perbaikan

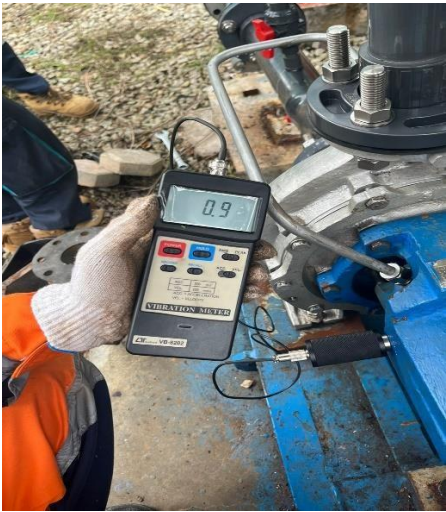
Lampiran 2 : Pengambilan data vibrasi setelah perbaikan

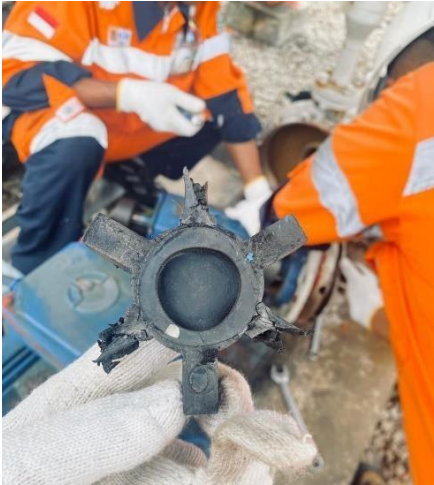
Lampiran 3 kerusakan rubber coupling
