PENGARUH ARUS PENGELASAN GTAW PADA DRAIN SKID DENGAN MATERIAL PIPA ASTM A105 FLANGE Terhadap Inspeksi Visual Dan *Radiography Test*

Fadhil Mufadhhol Rasyq*, Adhe Aryswan*, Tian Havwini*.

* Batam Polytechnics

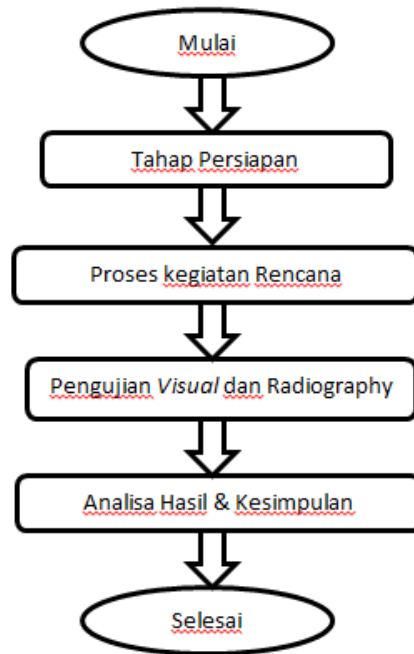
Gambar 1. Diagram alir

Penelitian ini dilakukan dengan menggunakan metode eksperimen untuk mengetahui pengaruh *variable* arus dalam kondisi yang terkendali. *flow chart* atau tahapan penelitian ini adalah sebagai berikut:

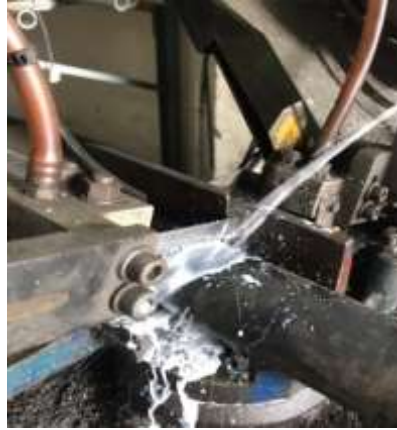
Gambar 2 : Proses Pemotongan Pipa Menggunakan Mesin Gergaji Duduk

Kegiatan rencana yang sudah di sediakan diberi tanda sesuai ukuran dimensi Pipa ditandai menggunakan kapur. Selanjutnya setelah material selesai ditandai lanjut pada proses pemotongan material menggunakan mesin gergaji duduk, potong sesuai dengan ukuran yang dapat kita lihat pada gambar 2, setelah di potong dilanjutkan dengan pembuatan bevel dimana pembuatan bevel ini akan dibuat menggunakan gerindra tangan, pada proses ini perencanaan menggunakan *safety* yaitu kacamata, sarung tangan, sepatu *safety*, baju wearpack, dan untuk pengukuran sudut menggunakan alat yang bernama bevel *protactor*, dapat kita lihat gambar 3 yang menunjukkan bevel yang akan kita buat.

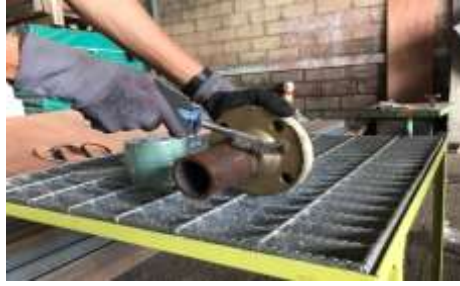
Gambar 4 : Proses Pembersihan hasil dari Proses Pengelasan

Proses pembersihan terhadap hasil las menggunakan alat sikat besi yang berfungsi untuk menghilangkan sisa *spatter* pada hasil lasan, agar hasil lasan mendapatkan hasil yang maksimal ketika di NDT, dapat kita lihat pada gambar 4 yang menunjukkan penulis sedang membersihkan hasil lasan yang sudah dilakukan, dan untuk proses pembersihan ini jangan lupa untuk menggunakan sarung tangan dan juga kacamata agar tangan dan juga mata dapat terlindung dari sisa bram yang terbang akibat gesekan sikat besi tadi.
