Studi Kasus Kebocoran *Fuel* di Area *Fuel Drains Tank Ejector* pada Mesin Pesawat Airbus A330-300 PK-GHC

Tsabita Salmahirah*¹, James Siregar S.Si., M.T.* and Sutarto, S.Si.T., M.M*

* Politeknik Negeri Batam
Program Studi Teknik Mesin
Jl. Ahmad Yani, Batam Centre, Batam29461, Indonesia
¹E-mail: tsabitasalmaa@gmail.com

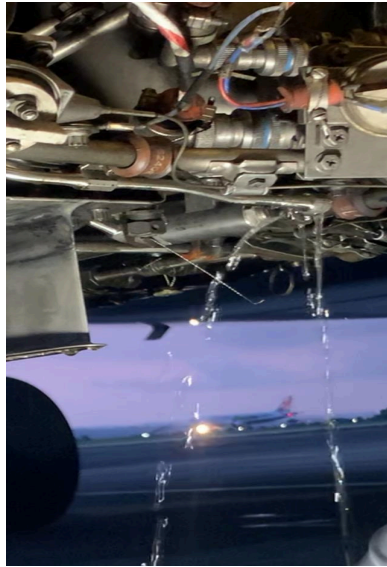
Gambar 6: Kebocoran *fuel*

- 1) Pertama, penelitian akan dilakukan dengan cara melakukan observasi berupa visual check di lapangan untuk mengidentifikasi masalah kebocoran *fuel*. Kebocoran biasanya terjadi di mana dua saluran bahan bakar (*fuel lines*) bergabung bersama atau di mana saluran *fuel* bertemu dengan suatu komponen. Terkadang, masalahnya mungkin ada di dalam komponen itu sendiri, yang menyebabkan kebocoran dari dalam (*internal leak*). Jadi, penting untuk memeriksa semua area ini dengan cermat untuk menemukan dan memperbaiki masalah ini.

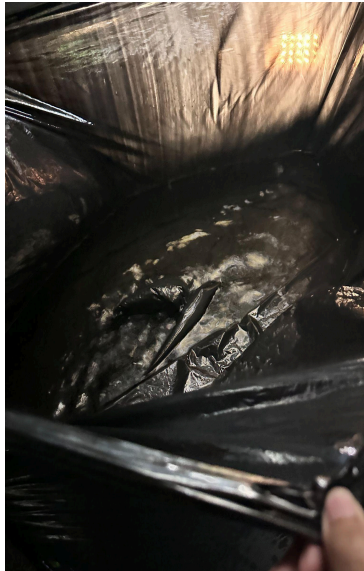
Gambar 8: Dokumentasi Fuel yang Sudah Ditampung

- *Task 71-71-42-000-804-A - Removal of the Fuel Drains Tank Ejector*
 1. *Container atau wadah yang bersih diletakkan untuk menampung fuel.*
