# Pengukuran Girder Menggunakan Alat Total Station Berdasarkan Ketentuan Oot (*Out Of Tolerance*) Dengan Pengolahan Data Menggunakan *Software Bestfit*

(Studi Kasus: PT. McDermott Indonesia, Proyek NFXP Platform Deck Wellhead 18)

## Girder Measurement Using Total Station Tools Based on Oot (*Out Of Tolerance*) Provisions With Data Processing Using Bestfit Software

(Case Study: PT McDermott Indonesia, NFXP Platform Deck Wellhead 18 Project)

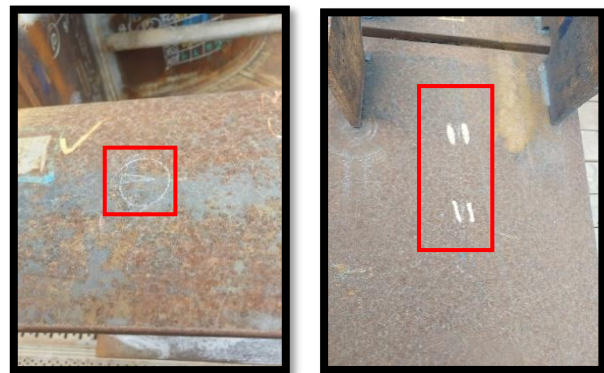
Gambar 3. Pembuatan Poin Inspeksi

Dalam setiap melakukan pengukuran pembuatan point sangat lah penting. Dalam pembuatan point dalam penelitian ini dengan membuat point di beberapa bagian *shear studs* pada

*girder* dengan metode konsep yang sudah ditentukan diawal. Cara pembuatan point di *girder* yaitu dengan ukur *shear studs* nya pada *girder* lalu setelah mengetahui ukuran *shear studs* nya *girder* lalu bagi 2 ukurannya baru dapat lah point tersebut dan ditandai dengan kapur lalu akan diambil point nya menggunakan mini prisma sebagai objek point nya dan dilakukan pengukuran menggunakan alat *total station*.

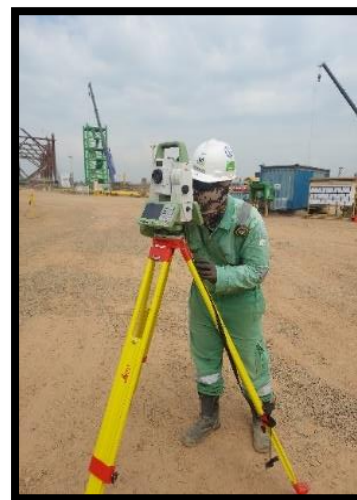
Gambar 4. Pengambilan data menggunakan alat *total station*

Dalam pengambilan data yang dilakukan pada penelitian ini pengukuran menggunakan metode *orientation to line*. Metode *orientation to line* yang dipakai dalam penelitian ini dimana mencari posisi berdiri alat dari antara 2 garis yang saling meluruskan dimana point pertama dijadikan sebagai datum referensi.

Objek pengambilan data nya adalah *girder* yang telah dibuat menggunakan kapur setelah melalui pengukuran ukuran *shear studs girder*. Point yang sudah dibuat akan diambil menggunakan prisma mini leica dengan tinggi 100mm agar nampak terhadap alat *total station*.

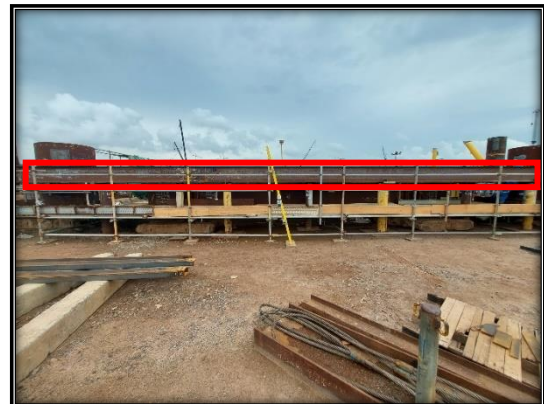
Gambar 9. Tampilan *Girder* setelah proses *fit up* dan setelah pengukuran

Tampilan *girder* setelah *fit up* dimana posisi *girder* tersebut adalah masih dalam posisi peletakkan yang belum di install. Jadi sebelum *girder* dilakukan instalasi perlu dilakukan proses inspeksi untuk mengetahui pergeseran yang signifikan setelah dilakukan proses *fit up*. Berikut gambar tampilan *girder* setelah dilakukan proses *fit up* dan setelah dilakukan pengukuran:

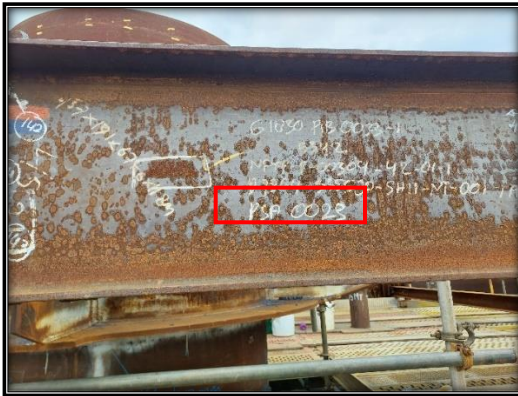
Gambar 10. Efek Data *Straightness* pada *girder* G1830PSA0023

Berdasarkan hasil pengukuran tersebut pengaruh data *straightness* pada *girder* adalah kelurusan terhadap sambungan *girder* lain agar dapat membentuk struktur *deck* yang sesuai dengan standar toleransi OOT (*Out of Tolerance*). Data kelurusan terhadap *girder* merupakan bagian yang penting karena untuk diinstalasi *girder* harus memiliki kerataan yang wajar agar tidak penyimpangan pada saat proses instalasi. Berikut gambar efek Data *straightness* pada *girder*:

Pada gambar diatas tampak dari 2 *girder* tersebut memiliki struktur yang sesuai dengan toleransi OOT (*Out of tolerance*) dan memiliki daya dukung yang tinggi terhadap *topside platform*. Sehingga ketika disambung dan diinstalasi memiliki posisi beban yang bagus.

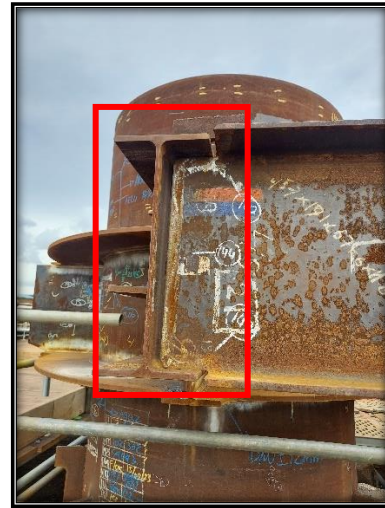
Gambar 12. Efek Data *Levelness* pada *girder*

Efek dari data *levelness* merupakan kerataan terhadap struktur *deck* lain nya dan sambungan *girder* lainnya. Standar toleransi dari data *levelness* berbeda dari *straightness* karena agar bisa menyesuaikan beban struktur *deck* yang lainnya. Berikut gambar efek data *levelness* pada *girder*:

Pada gambar menunjukkan bahwa efek data *levelness* terhadap *girder* sangat pengaruh dalam kerataan struktur *girder*. Gambar diatas merupakan hasil data *levelness* yang tidak sesuai dengan standar toleransi OOT (*Out of Tolerance*). Jika *girder* memiliki kerataan yang tidak sesuai standar toleransi akan berpengaruh besar dalam pada saat instalasi sehingga menyebabkan daya beban yang tidak seimbang.
