# Identifikasi dan Evaluasi Parameter Pengelasan pada Mesin *Band Saw Blade Welding* terhadap Kualitas Sambungan *Band Saw Blade*

Program Studi Teknik Mesin

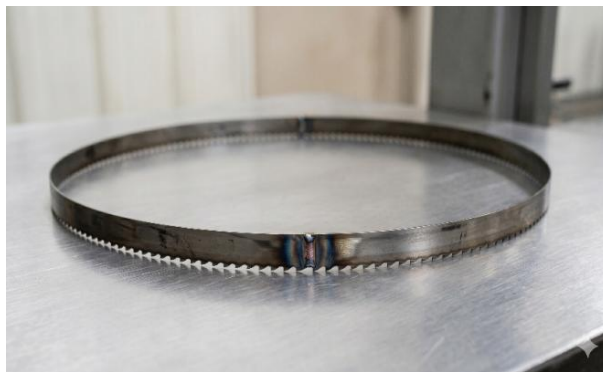
pengelasan hambatan listrik dengan metode *Flash Butt Welding*[2]. Keberhasilan proses penyambungan pada bilah gergaji berbahan baja karbon berkekuatan tinggi sangat bergantung pada tingkat kepresisian perakitan serta kerataan permukaan sambungan guna mencegah terjadinya deplanasi dan distribusi tekanan yang tidak merata[3]. Dalam praktik di industri, kualitas sambungan las juga sangat dipengaruhi oleh kestabilan parameter proses serta parameter setelah pengelasan. Penelitian ini menggunakan *band saw blade* bimetal berukuran 41 mm x 1,3 mm yang terdiri atas baja 75Cr1 sebagai *backing* material dan baja M42 sebagai material gigi pemotong. Kombinasi kedua material tersebut menghasilkan sifat mekanik yang saling melengkapi, yaitu fleksibilitas dan ketahanan lentur dari 75Cr1 serta kekerasan dan ketahanan aus yang tinggi dari M42[4]. Baja 75Cr1 merupakan baja karbon tinggi paduan kromium dengan kandungan karbon sekitar 0,70–0,80% dan kromium sekitar 0,30–0,50%. Material ini banyak digunakan sebagai badan gergaji karena memiliki kombinasi kekuatan dan elastisitas yang baik[5]. Sementara itu, M42 termasuk kelompok *High Speed Steel* (HSS) yang mengandung unsur paduan utama seperti molibdenum, kobalt, kromium, vanadium, dan tungsten sehingga mampu menghasilkan kekerasan yang tinggi[6]. Spesimen penelitian berupa *band saw blade* yang tersusun dari material 75Cr1 sebagai badan gergaji dan M42 sebagai mata gergaji, ditunjukkan pada Gambar 1.

Gambar 1. *Band Saw Blade*

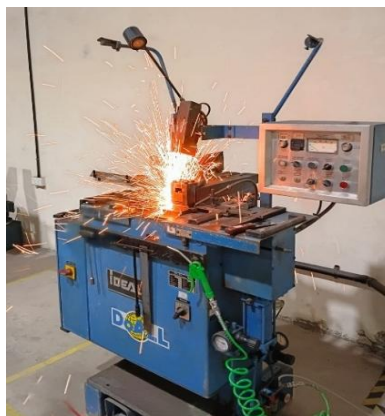
Tahap ini mencakup persiapan mesin las *band saw blade* yang menggunakan metode *Flash Butt Welding* serta persiapan material *band saw blade* yang akan digunakan. Sebelum proses pengelasan dilakukan, permukaan ujung pita gergaji harus dibersihkan dari kotoran maupun kontaminasi lainnya, kemudian diposisikan sejajar pada klem pengecam. Hal ini bertujuan untuk memastikan kontak yang merata dan mencegah terjadinya *misalignment* atau ketidaksejajaran selama proses pengelasan berlangsung[3]. Mesin *band saw blade welding* yang digunakan pada penelitian ini ditunjukkan pada Gambar 3.

Gambar 3. Mesin Band Saw Blade Flash Butt Welding
