IDENTIFIKASI KUALITAS WELD PADA *CRANE* ANGKAT BEBAN 2TON MENGGUNAKAN PENETRANT TEST

* Batam Polytechnics

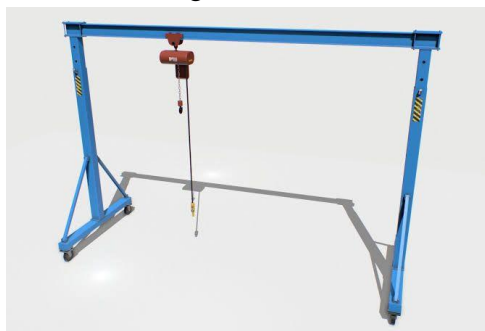
Pengujian *liquid penetrant* test ini dilakukan pada *crane* angkat beban 2 ton yang bertujuan untuk mengidentifikasi kualitas lasan agar mengetahui kualitas *crane*. *Crane* ini dibuat di workshop W2 Politeknik Negeri Batam, Material yang digunakan pada pembuatan *crane* ini menggunakan material *mild steel* dengan proses pengelasan GMAW (*Gas Metal Arc Welding*). Pengelasa GMAW ini menggunakan elektroda OK Aristod 12.50 EN ISO 14341-A : G 3Si 1 SFA/AWS A5.18 : ER70S-6 JIS Z 3312 : YGW 12 dengan diameter elektroda 1.2mm. Berikut gambar desain *crane* angkat beban 2 ton.

Gambar 2.2 Crane angkat

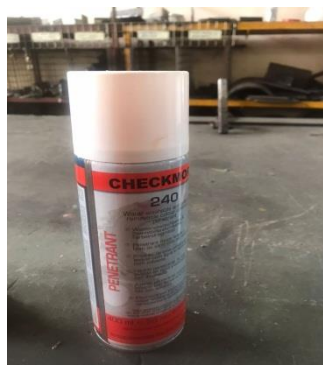
Gambar 2.5 Liquid penetrant

Liquid penetrant adalah zat yang akan masuk ke dalam indikasi cacat pada permukaan material.

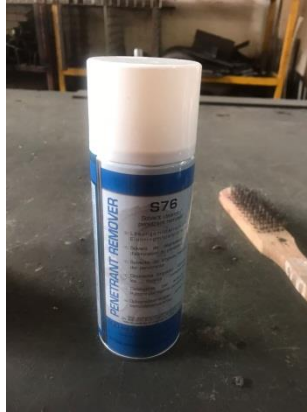
Gambar 2.6 Cleaner

Cleaner atau remover berfungsi sebagai pembersih permukaan untuk menghilangkan pengotor.

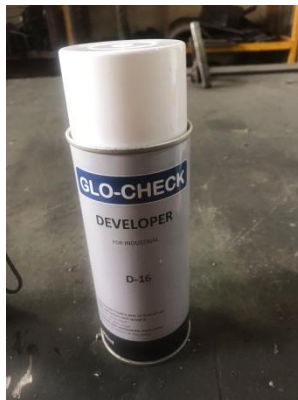
Gambar 2.7 Developer

Developer merupakan zat yang digunakan untuk menarik keluar penetrant yang terdapat didalam cacat ke permukaan material sehingga indikasi cacat lebih mudah diamati.

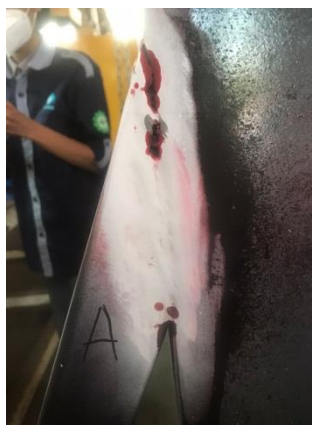
Gambar 3.1 Hasil pengujian sisi A

INDICATION	STATUS	RESULT	REMARK
INDIKASI RELEVAN	NOT GOOD	REJECT	DEFECT MORE THAN 1,5 MM
INDIKASI NON RELEVAN	GOOD	ACCEPT	STATISFACTORY
INDIKASI LINEAR	GOOD	ACCEPT	STATISFACTORY
INDIKASI ROUNDED	GOOD	ACCEPT	STATISFACTORY

Menurut hasil dari tabel uji *penetrant test* pada sisi A diatas dapat disimpulkan bahwa terdapat indikasi relevan dengan ukuran lebih dari 1,5 mm. Sehingga hasil yang didapat pada pengujian *penetrant test* pada sisi A masih kurang layak untuk digunakan.

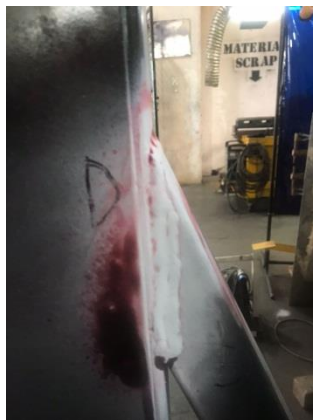
Gambar 3.4 Hasil pengujian sisi D

INDICATION	STATUS	RESULT	REMARK
INDIKASI RELEVAN	GOOD	ACCEPT	STATISFACTORY
INDIKASI NON	GOOD	ACCEPT	STATISFACTORY

RELEVAN			
INDIKASI LINEAR	GOOD	ACCEPT	STATISFACTORY
INDIKASI ROUNDED	GOOD	ACCEPT	STATISFACTORY

Menurut hasil dari tabel uji *penetrant test* pada sisi D diatas dapat disimpulkan bahwa tidak terdapat indikasi relevan. Sehingga hasil yang didapat pada pengujian *penetrant test* pada sisi D masih layak untuk digunakan.

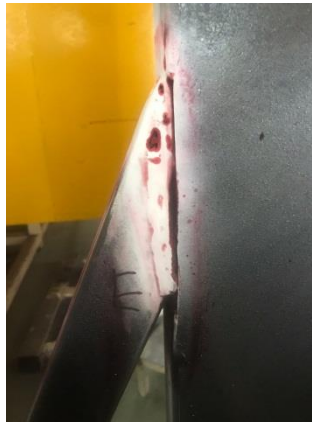
Gambar 3.5 Hasil pengujian sisi E

INDICATION	STATUS	RESULT	REMARK
INDIKASI RELEVAN	NOT GOOD	REJECT	DEFECT MORE THAN 1,5 MM
INDIKASI NON RELEVAN	GOOD	ACCEPT	STATISFACTORY
INDIKASI LINEAR	GOOD	ACCEPT	STATISFACTORY
INDIKASI ROUNDED	GOOD	ACCEPT	STATISFACTORY

Menurut hasil dari tabel uji *penetrant test* pada sisi E diatas dapat disimpulkan bahwa terdapat indikasi relevan dengan ukuran lebih dari 1,5 mm. Sehingga hasil yang didapat pada pengujian *penetrant test* pada sisi E masih kurang layak untuk digunakan.

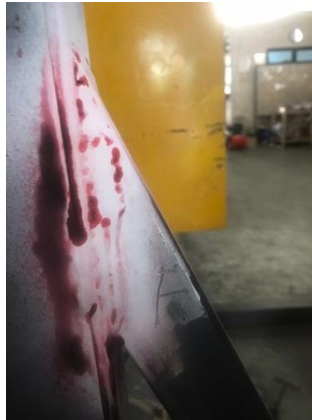
Gambar 3.6 Hasil pengujian sisi F

INDICATION	STATUS	RESULT	REMARK
INDIKASI RELEVAN	NOT GOOD	REJECT	DEFECT MORE THAN 1,5 MM
INDIKASI NON RELEVAN	GOOD	ACCEPT	STATISFACTORY
INDIKASI LINEAR	NOT GOOD	REJECT	DEFECT MORE THAN 1,5 MM
INDIKASI ROUNDED	GOOD	ACCEPT	STATISFACTORY

Menurut hasil dari tabel uji *penetrant test* pada sisi F diatas dapat disimpulkan bahwa terdapat indikasi relevan dengan ukuran lebih dari 1,5 mm. Sehingga hasil yang didapat pada pengujian *penetrant test* pada sisi F masih kurang layak untuk digunakan.

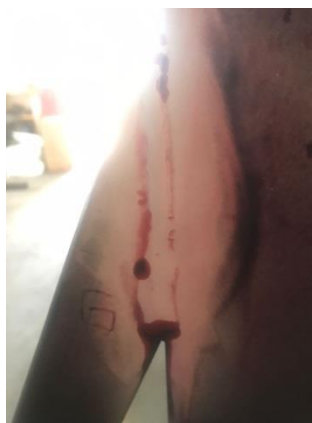
Gambar 3.7 Hasil pengujian sisi G

INDICATION	STATUS	RESULT	REMARK
INDIKASI RELEVAN	NOT GOOD	REJECT	DEFECT MORE THAN 1,5 MM

INDIKASI NON RELEVAN	GOOD	ACCEPT	STATISFACTORY
INDIKASI LINEAR	GOOD	ACCEPT	STATISFACTORY
INDIKASI ROUNDED	GOOD	ACCEPT	STATISFACTORY

Menurut hasil dari tabel uji *penetrant test* pada sisi G diatas dapat disimpulkan bahwa terdapat indikasi relevan dengan ukuran lebih dari 1,5 mm. Sehingga hasil yang didapat pada pengujian *penetrant test* pada sisi G masih kurang layak untuk digunakan.

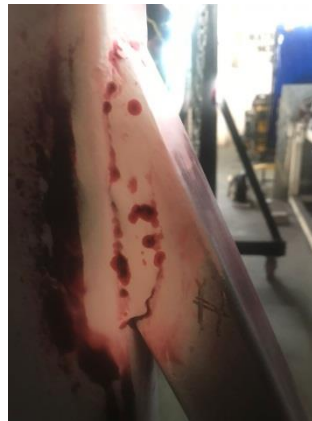
Gambar 3.8 Hasil pengujian sisi H

INDICATION	STATUS	RESULT	REMARK
INDIKASI RELEVAN	NOT GOOD	REJECT	DEFECT MORE THAN 1,5 MM
INDIKASI NON RELEVAN	GOOD	ACCEPT	STATISFACTORY
INDIKASI LINEAR	NOT GOOD	REJECT	DEFECT MORE THAN 1,5 MM
INDIKASI ROUNDED	GOOD	ACCEPT	STATISFACTORY

Menurut hasil dari tabel uji *penetrant test* pada sisi H diatas dapat disimpulkan bahwa terdapat indikasi relevan dengan ukuran lebih dari 1,5 mm dan indikasi linear dengan panjang lebih dari 5mm. Sehingga hasil yang didapat pada pengujian *penetrant test* pada sisi H masih kurang layak untuk digunakan.
