# Deteksi Cacat Undercut pada Hasil Pengelasan FCAW Plat S355 Menggunakan Metode Visual Testing (VT) dan Magnetic Particle Testing (MT)

\* Politeknik Negeri Batam

Program Studi Teknik Mesin

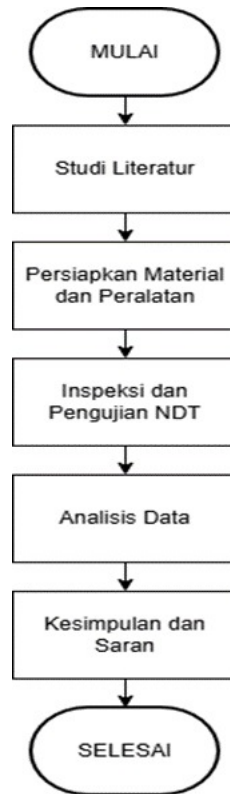
**Gambar 1 : Flowchart penelitian**

Penelitian ini dilakukan melalui beberapa tahapan sebagai berikut:

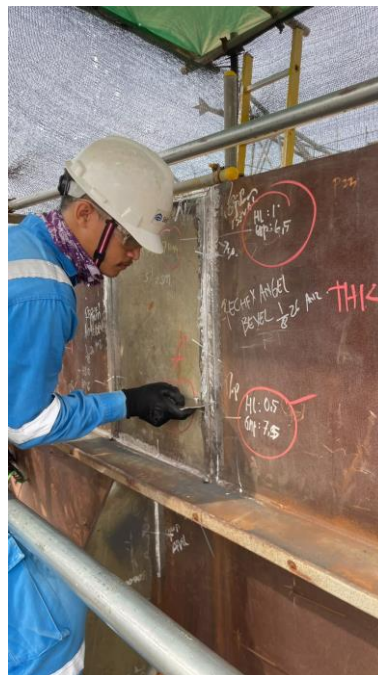
**Gambar 3 : Pengukuran dimensi indikasi undercut pada spesimen posisi 3G dan 4G menggunakan welding gauge Cambridge**

Hasil pengujian dirinci lebih lanjut per spesimen berdasarkan posisi pengelasan (3G dan 4G). Pengukuran dimensi cacat menggunakan welding gauge Cambridge, sedangkan lokasi dan orientasi indikasi ditentukan berdasarkan hasil uji partikel magnetik (MT). Rangkuman hasil disajikan pada Tabel 4.
