DETEKSI KEGAGALAN KOMPONEN POMPA SENTRIFUGAL MENGGUNAKAN METODE ANALISIS GETARAN

Abstrak

Pompa *sentrifugal* dengan brand *KSB*, tipe *CPK-CMF 25-160*, dirancang khusus untuk aplikasi industri yang membutuhkan ketahanan terhadap media agresif seperti asam (*acid*). Pompa ini merupakan bagian dari seri *CPK* standar kimia *KSB*, yang dikenal dengan desain modularnya, efisiensi tinggi, dan kemudahan dalam perawatan. Berikut gambar pompa *sentrifugal* brand *KSB* dengan tipe *CPK-CMF 25-160* yang akan dianalisis getarannya.

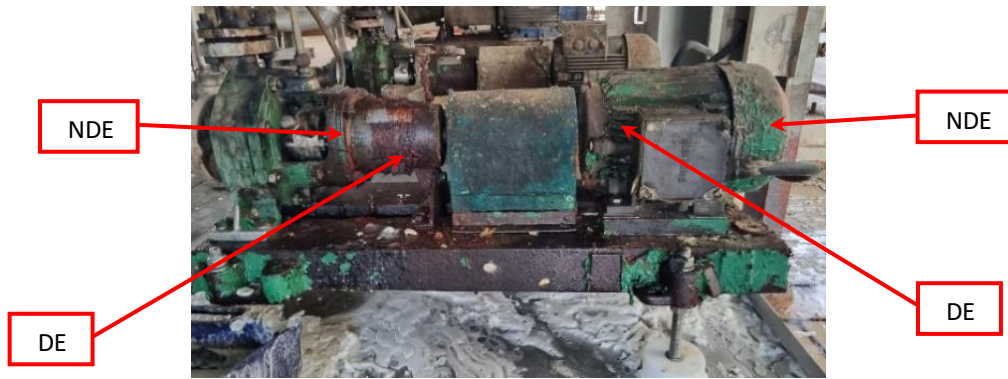
Gambar 3.0. Pompa Sentrifugal

Pengukuran dilakukan pada pompa *sentrifugal* dengan menggunakan alat *Vibration Analyzer* tipe *FALCON* buatan *ACOEM*. Pengambilan data dilakukan pada tiga arah (vertical, horizontal, aksial) di dua titik *bearing* utama, bearing depan (DE) dan bearing belakang (NDE). DE (*Drive End*) Titik ini berada di sisi motor penggerak , berada di lokasi dimana gaya putar dari motor di salurkan ke pompa, bearing di sisi DE sering mengalami beban tinggi karena torsi putaran. NDE (*Non Drive End*) Titik ini berada di sisi berlawanan dari penggerak, berada di ujung pompa dan ujung bebas dari motor, bearing di sisi NDE menahan beban radial dan menjaga poros tetap pada posisinya.

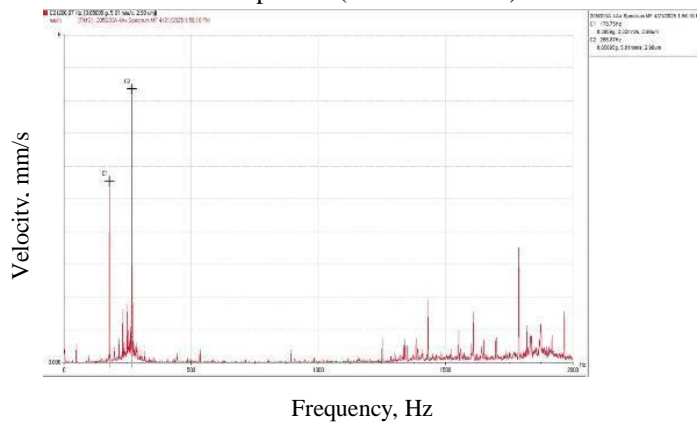
Gambar 3.4. Domain frekuensi NDE sebelum diperbaiki

Pump NDE (Non Drive End)

Dari data spektrum getaran, amplitude menunjukkan DE dan NDE :

C1 = 178.75 Hz

C2 = 266.87 Hz

Hasil pengukuran getaran pompa, bearing NU305E pada titik NDE menunjukkan nilai frekuensi C1 = 178.75 Hz dan C2 = 266.87 Hz, yang masuk kedalam jenis frekuensi BSF dan BPFO, mengindikasikan bahwa bearing mengalami kerusakan pada elemen gelinding dan race luar bearing. Frekuensi BSF biasanya terkait dengan rotasi elemen bergulir (elemen gelinding) di dalam bearing, sementara BPFO menunjukkan passing ball melintasi race luar bearing—perpaduan puncak frekuensi tersebut dalam spektrum FFT memberikan bukti kuat adanya kerusakan mekanis pada dua komponen penting bearing: bola dan race luar.

Hasil perbandingan domain frekuensi, sebelum perbaikan terdapat puncak signifikan pada frekuensi 178.75 Hz dan 266.87 Hz yang menunjukkan kerusakan pada BPFO dan BPFI untuk *bearing* depan (DE), serta kerusakan pada BSF dan BPFO untuk *bearing* belakang (NDE). Setelah perbaikan spektrum menunjukkan hilangnya puncak pada frekuensi BPFO, BPFI, dan BSF. Hanya frekuensi dasar rotasi (48.3 Hz) dan harmonik yang normal yang tampak, nilai RMS turun menjadi < 1.35 mm/s, berada di zona A.

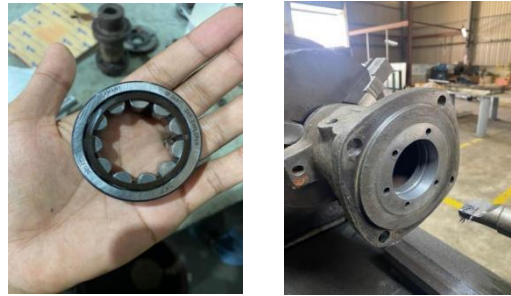
Gambar 3.6. *Bearing dan Rumah bearing pompa sentrifugal*

Analisis dilakukan secara otomatis oleh fitur diagnosis built-in dan dikonfirmasi secara manual melalui data FFT, sehingga berhasil mendeteksi frekuensi spesifik kerusakan komponen pada pompa sentrifugal berupa bearing depan (DE) dan bearing belakang (NDE) pada pompa, serta menimbulkan kelonggaran pada rumah bearing pada saat pompa dibuka. Direkomendasikan pergantian pada bearing (DE) depan dan belakang (NDE), serta perlu melakukan bushing pada rumah bearing untuk mengembalikan ukuran diameter semula. Melakukan alignment ulang setelah penggantian bearing dan perbaikan pada rumah bearing untuk mencegah kerusakan berulang. Berikut adalah gambar bearing dan rumah bearing yang akan di bushing :

Bearing dan Rumah bearing pompa sentrifugal Brand KSB

Setelah dilakukan tindakan perbaikan berupa penggantian *bearing* dan melakukan bushing pada rumah *bearing*, serta penyetelan alignment pada unit pompa, pengukuran ulang perlu dilakukan untuk membandingkan kondisi mesin sebelum dan sesudah, serta menentukan apakah pompa sudah aman untuk dioperasikan kembali. Dengan demikian, pengukuran ulang tidak hanya berguna untuk validasi perbaikan, tetapi juga merupakan langkah preventif yang penting untuk mendeteksi dini potensi kegagalan, menjaga keandalan pompa, dan memperpanjang umur operasional sistem.

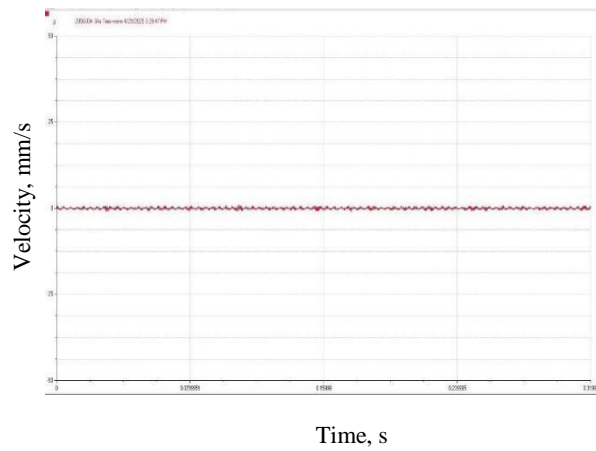
Gambar 3.7. Domain waktu DE setelah diperbaiki

Setelah perbaikan dilakukan termasuk penggantian bearing, penyetelan alignment, dan pemasangan bushing data *time waveform* diambil kembali untuk mengevaluasi perubahan perilaku getaran secara langsung. Analisis domain waktu ini penting karena sinyal mentahnya (amplitudo terhadap waktu) memungkinkan identifikasi peristiwa dinamis seperti benturan (impacts), modulasi amplitudo, dan sinyal non-linier lainnya yang mungkin belum muncul secara jelas dalam spektrum frekuensi. Pengukuran pasca-perbaikan harus menunjukkan sinyal yang lebih halus. Berikut hasil data *time waveform* setelah perbaikan;

Pump DE (Drive End)

Hasil perbandingan domain waktu, sebelum perbaikan sinyal menunjukkan pola *impact* berulang dengan puncak amplitudo yang tidak stabil. Menandakan adanya kerusakan pada komponen pompa. Setelah perbaikan sinyal gelombang berubah menjadi halus dan simetris, menunjukkan rotasi mesin yang lebih stabil, yang berarti beban bekerja merata dan tidak ada kerusakan mekanis aktif.
