# Implementasi Metode *Magnetic Particle Inspection* (MPI) untuk Inspeksi Cacat Las pada Sambungan Las Struktur Baja S355

Objek penelitian mencakup sambungan las pada struktur grillage tipe A di proyek *HAIL & GASHA* Development Project. Struktur tersebut terkomposisi dari komponen utama seperti H-beam, stiffener, flatbar, dan forklift pocket, yang semuanya berbahan baja struktural S355. Sambungan las berperan sebagai penghubung antar-komponen, sehingga secara esensial memengaruhi kekuatan dan keandalan struktur secara keseluruhan. Penelitian ini tidak menganalisis seluruh sambungan las, melainkan hanya memilih sebagian sebagai representasi kondisi inspeksi lapangan.

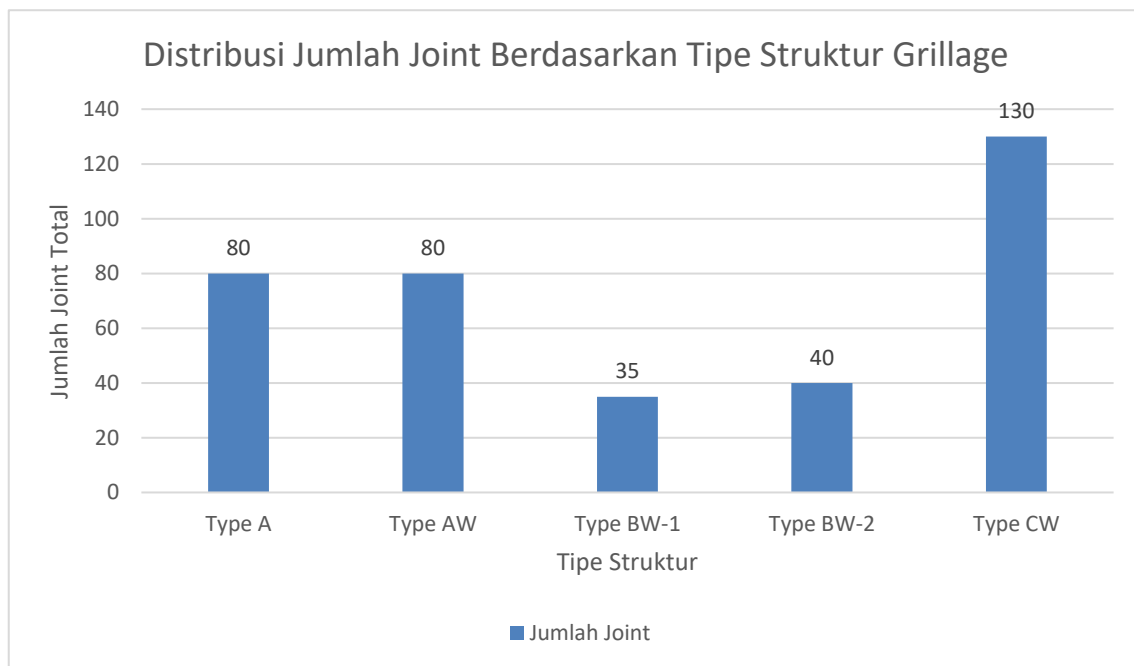
*Gambar 3. 2 Diagram Jumlah Joint*

Rekapitulasi terhadap 25 dokumen *NDE Request* (RFI) yang digunakan sebagai sampel penelitian menunjukkan bahwa terdapat 365 sambungan las (*joint*) yang menjadi objek inspeksi menggunakan metode *Magnetic Particle Inspection* (MPI). Distribusi jumlah *joint* pada setiap tipe struktur grillage disajikan pada Tabel 4 dan divisualisasikan kembali pada Gambar 3.2.

Berdasarkan data pada Tabel 4 dan Gambar 3.2, struktur Type CW memiliki jumlah *joint* terbanyak, yaitu 130 *joint* atau sekitar 35,6% dari total objek inspeksi. Selanjutnya, Type A dan Type AW masing-masing memiliki 80 *joint* (21,9%). Sementara itu, Type BW2 terdiri atas 40 *joint* (11,0%), sedangkan jumlah *joint* paling sedikit ditemukan pada Type BW1, yaitu sebanyak 35 *joint* atau sekitar 9,6%. Variasi jumlah sambungan las pada setiap tipe struktur dipengaruhi oleh perbedaan konfigurasi dan tingkat kompleksitas desain grillage, sehingga kebutuhan sambungan las pada masing-masing tipe juga berbeda.

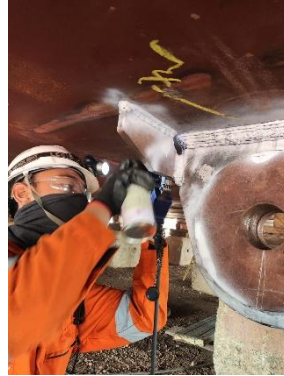
*Gambar 3. 2 Pelaksanaan MPI*

las diperiksa menggunakan metode *Magnetic Particle Inspection (MPI)*. Selama proses inspeksi, setiap sambungan las dievaluasi untuk mendeteksi adanya indikasi cacat, baik pada permukaan maupun di dekat permukaan material. Selanjutnya, setiap indikasi yang teridentifikasi dievaluasi berdasarkan *AWS D1.1* untuk menentukan kebutuhan tindakan perbaikan (*repair*) sebelum dilakukan inspeksi ulang.

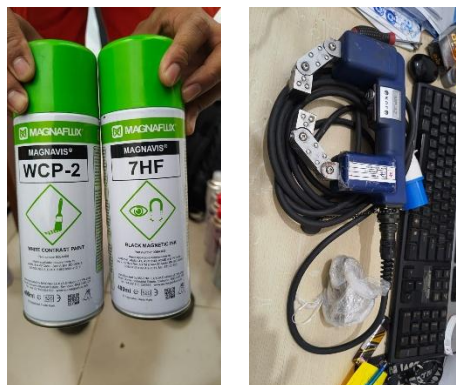
*Gambar 3. 3 Equipment Wet Visible MPI*

Pada penelitian ini, metode *Magnetic Particle Inspection (MPI)* diimplementasikan menggunakan teknik wet visible karena menghasilkan indikasi cacat yang lebih jelas dan memiliki sensitivitas lebih tinggi terhadap cacat permukaan dibandingkan dry visible, sehingga sesuai untuk inspeksi sambungan las baja S355 yang telah dipersiapkan permukaannya [8]. Sebelum inspeksi dilakukan, intensitas pencahayaan area kerja diukur menggunakan *lux meter* dan flashlight digunakan apabila pencahayaan belum memadai. Selanjutnya, inspeksi dilakukan menggunakan *AC Yoke* untuk membangkitkan medan magnet, kemudian diaplikasikan white contrast paint dan black ink sehingga indikasi cacat dapat diamati. Metode ini diimplementasikan pada proses inspeksi mulai dari identifikasi indikasi, marking, penentuan repair, hingga

inspeksi ulang untuk memastikan sambungan las memenuhi acceptance criteria.

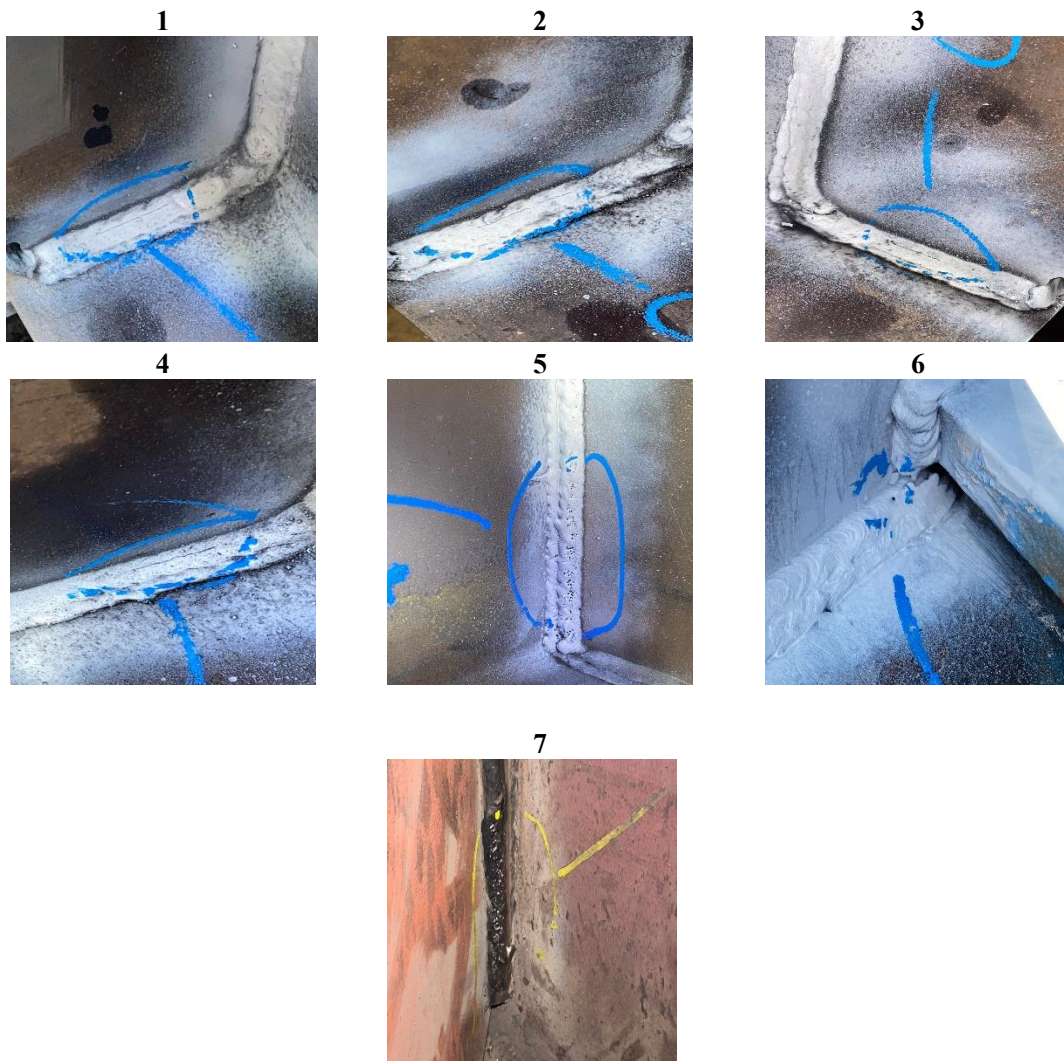
**Tabel 5. Dokumentasi Temuan Indikasi Hasil Inspeksi**

Selama pelaksanaan inspeksi *MPI* terhadap 365 sambungan las, ditemukan 7 (1,92%) indikasi cacat yang memerlukan *repair*, terdiri atas 4 *longitudinal crack* dan 3 *porosity*. Dokumentasi pada Tabel 5 merupakan sampel yang mewakili karakteristik indikasi tersebut.

Berdasarkan hasil identifikasi, indikasi yang ditemukan pada sampel penelitian berupa *longitudinal crack* dan *porosity*. Indikasi *longitudinal crack* umumnya muncul pada area welding dan diduga dipengaruhi oleh residual stress yang terjadi selama proses pendinginan setelah pengelasan. Selain itu, faktor seperti desain sambungan, parameter pengelasan, dan kontaminasi material juga dapat memicu terbentuknya retak pada sambungan las. Sementara itu, indikasi *porosity* diduga disebabkan oleh gas yang terperangkap di dalam logam las akibat perlindungan gas yang kurang baik, adanya kelembapan atau kontaminasi pada permukaan material, serta parameter pengelasan yang kurang sesuai [9] [10] [11]. Kedua jenis indikasi tersebut termasuk cacat permukaan yang dapat dideteksi menggunakan metode *Magnetic Particle Inspection (MPI)* dan selanjutnya dievaluasi berdasarkan *acceptance criteria AWS D1.1*.

Berdasarkan Tabel 6, indikasi yang ditemukan selama inspeksi terdiri atas empat *longitudinal crack* dan tiga *porosity* yang seluruhnya berada pada area toe weld. Hasil tersebut kemudian dibandingkan dengan *acceptance criteria* pada AWS D1.1 Table 8.1. Berdasarkan kategori *Crack Prohibition*, seluruh indikasi crack dinyatakan tidak dapat diterima tanpa mempertimbangkan ukuran maupun lokasi. Sementara itu, indikasi *Porosity* dievaluasi berdasarkan ukuran dan distribusi pori sesuai *acceptance criteria AWS D1.1*. Oleh karena itu, seluruh indikasi yang pada sampel yang ditemukan dikategorikan tidak memenuhi *acceptance criteria* sehingga memerlukan proses *repair* sebelum inspeksi ulang dilaksanakan.

Sambungan las yang tidak memenuhi *acceptance criteria* kemudian dilakukan *repair* oleh grindman pada area yang telah ditandai (marking) oleh inspector. Setelah proses *repair* selesai, sambungan las diperiksa kembali menggunakan metode *MPI* hingga dinyatakan memenuhi *acceptance criteria AWS D1.1*.
