# Pengaruh Fit Up Joint Erection Blok Terhadap Kualitas Sambungan Las Pada Kapal Roro (*Roll-on/Roll-off*)

□ Politeknik Negeri Batam

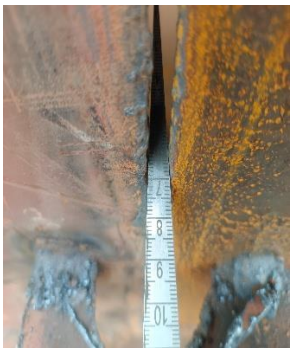
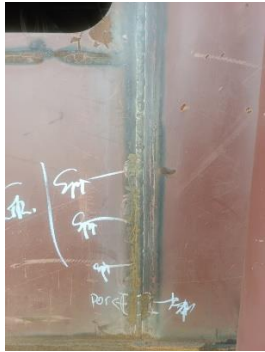
Setelah proses fit-up selesai dan telah dilakukan pemeriksaan alignment serta gap sesuai dan presisi, maka tahap selanjutnya adalah pengelasan yang dilakukan oleh welder. Berikut ditampilkan hasil dari setiap proses fit-up yang telah dilaksanakan di atas, termasuk dokumentasi foto.

| 3G | AWS D1.1 | | | |

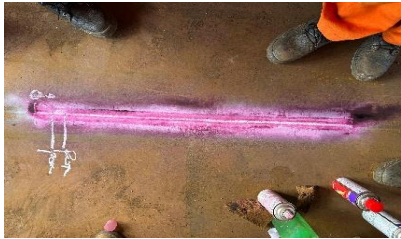
| No | Posisi | Metode NDT | Jenis Cacat Ditemukan | Hasil Setelah inspeksi | Status (Accept/Reject) |
|---|---|---|---|---|---|
| 1 | 1G | Penetrant Testing (PT) | Porosity | | Accept |

Pemeriksaan kualitas sambungan las dilakukan menggunakan metode Non-Destructive Testing (NDT), yaitu Penetrant Testing (PT) yang mengacu pada standar AWS D1.1 dan/atau ketentuan class American Bureau of Shipping (ABS). Pemeriksaan bertujuan untuk mengidentifikasi cacat permukaan seperti porosity, undercut, lack of fusion, dan incomplete penetration pada setiap sampel hasil pengelasan (Gambar 5, 6, dan 7).

Berdasarkan hasil pengujian Penetrant Testing (PT) pada Tabel 4, ketiga sampel yang diuji pada posisi 1G, 2G, dan 3G seluruhnya dinyatakan *accept* sesuai kriteria penerimaan yang digunakan. Meskipun demikian, pada posisi 1G dan 2G masih ditemukan cacat permukaan berupa *porosity*, sedangkan pada posisi 3G hanya ditemukan *spatter* minor tanpa indikasi cacat lain yang signifikan. Temuan ini sejalan dengan hasil pengukuran distorsi sebelumnya, di mana posisi 1G dan 2G mengalami distorsi dimensi yang lebih besar dibandingkan posisi 3G. Hal ini mengindikasikan adanya kecenderungan hubungan antara besarnya distorsi akibat proses fit up dengan munculnya cacat las, yaitu semakin besar distorsi yang terjadi, semakin besar pula kemungkinan munculnya cacat permukaan seperti *porosity*, meskipun cacat tersebut masih berada dalam batas toleransi yang diizinkan (*accept*). Kondisi ini diduga terjadi karena distorsi yang besar dapat menyebabkan ketidaksesuaian *root gap* dan *heat input* yang tidak merata selama proses pengelasan, sehingga meningkatkan potensi terperangkapnya gas dalam logam las, walaupun belum sampai pada tingkat yang menyebabkan kegagalan sambungan.

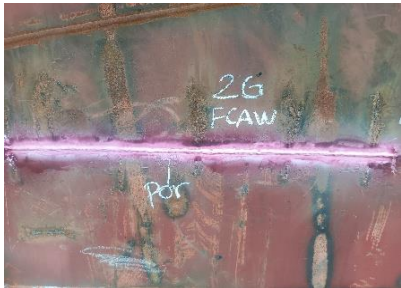
| No | Posisi | Metode NDT | Jenis Cacat Ditemukan | Hasil Setelah inspeksi | Status (Accept/Reject) |
|---|---|---|---|---|---|
| 2 | 2G | Penetrant Testing (PT) | Porosity | | Accept |

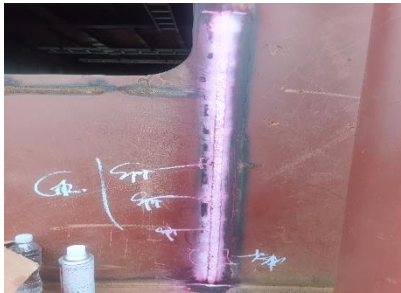
| No | Posisi | Metode NDT | Jenis Cacat Ditemukan | Hasil Setelah inspeksi | Status (Accept/Reject) |
|---|---|---|---|---|---|
| 3 | 3G | Penetrant Testing (PT) | Hanya di temukan beberapa Spatter | | Accept |
