# ***Fault Hydraulic Reservoir Pressurization System Pada pesawat Airbus A320***

**Muhammad Fathur Rahman, Muhammad Andi Nova and Mega Gemala**

\* Politeknik Negeri Batam

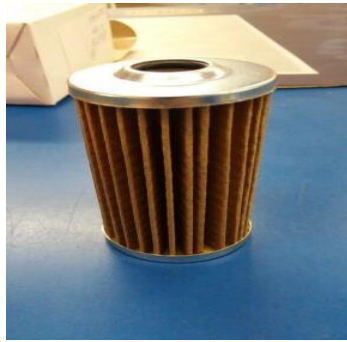
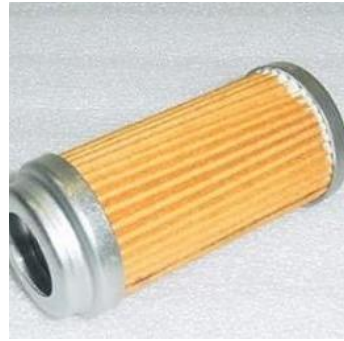
*Factor* masalah utama *Fault* pada *Reservoir* adalah *filter* yang kotor *filter* yang kotor bisa dilihat dengan cara melihat *indicator filter* yg *plug out* yang menandakan *filter* telah *clogging*. Maka prosedur yang harus dilakukan berdasarkan TSM (*Troubleshooting Manual*) adalah melakukan penggantian *filter* dengan yang baru karena *filter* yang digunakan tidak dapat dibersihkan karena tipe *filter* yang digunakan adalah *Disposable*, ketika setelah di ganti *indicator filter* masih *plug out* maka lanjut dengan *factor* masalah yang kedua.

Gambar 2 (a) *Filter* yang sudah Kotor dan (B) *Filter* yang baru

Berdasarkan pemeriksaan yang telah dilakukan yang mengacu pada referensi AMM (*Aircraft Maintenance Manual*) *Ata Chapter 29* , dan TSM (*Trouble Shooting Manual* ) maka dapat diambil kesimpulan bahwa faktor yang menyebabkan terjadinya *Fault Hydraulic Reservoir Pressurizing System* pada Pesawat Airbus 320 adalah akibat dari *filter* yang sudah kotor, sehingga tindakan yang dilakukan adalah melakukan *Replace Filter* dengan yang baru. efek dari *filter* yang tidak diganti akan menyebabkan aliran udara menjadi tidak sempurna sehingga dapat mengakibatkan *Reservoir* mengalami penurunan *Pressure* dan dapat menyebabkan terbentuknya *bubble* yang bila dalam jangka panjang tidak diselesaikan dapat mempengaruhi sistem dan komponen lainnya. Dalam hal ini langkah-langkah penggantian *filter* dilakukan sesuai dengan *Maintenance Manual* dengan *no Task 29-14-41-610-002-A Servicing Of The Reservoir Pressurizing Filter Airbus 320*.
