# Studi Kasus Pitot Tube Blockage Pada Pesawat ATR 72-600

\* Politeknik Negeri Batam

Program Studi Teknik Perawatan Pesawat Udara

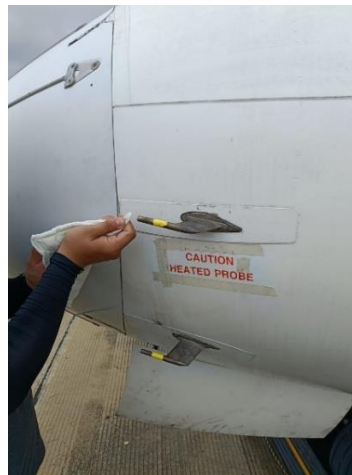
Gambar 1: Lokasi Pitot Tube pada Pesawat ATR 72-600

*Pitot Tube* posisinya berada di bagian nose pesawat seperti gambar diatas. *Pitot tube* dan *static port* adalah dua komponen penting dalam sistem instrumen tekanan pesawat, namun keduanya memiliki fungsi dan prinsip kerja yang berbeda. *Pitot tube* berfungsi dengan cara mengukur kecepatan aliran fluida untuk mengukur *total pressure*, yaitu gabungan antara tekanan dinamis dan tekanan statis, sementara itu *static port* berfungsi untuk mengukur *static pressure* saja, yaitu tekanan atmosfer di luar pesawat tanpa dipengaruhi oleh pergerakan. *Pitot tube* bekerja berdasarkan perbedaan tekanan antara tekanan total (yang diukur di ujung tabung yang menghadap aliran) dan tekanan statis (yang diukur dari samping). Selisih tekanan ini digunakan untuk menghitung kecepatan fluida menggunakan hukum *Bernoulli* [1] [3]. Hukum *Bernoulli* menyatakan bahwa saat kecepatan fluida meningkat, tekanannya menurun, dan berlaku sebaliknya.

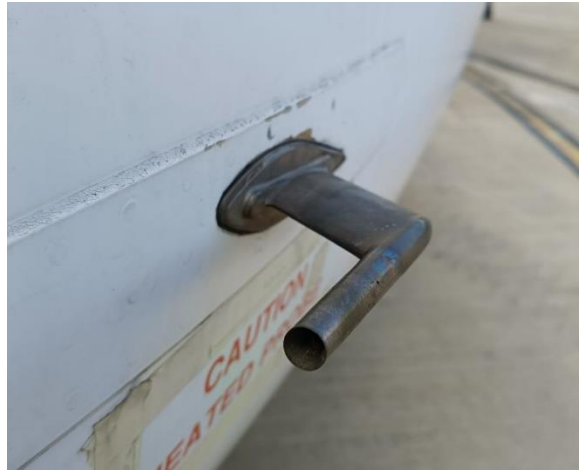
**Gambar 2: Pitot Tube**

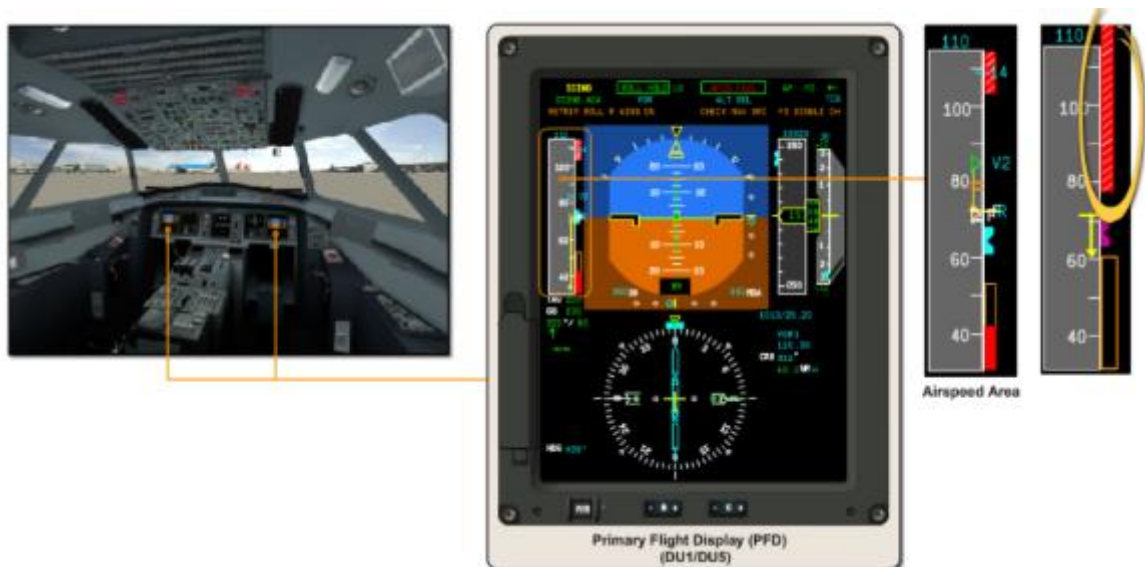
Seperti komponen-komponen yang lain *pitot tube* juga bisa mengalami kerusakan yang mengakibatkan *ASI* menampilkan hasil yang tidak akurat atau tidak terbaca sama sekali, salah satu masalah yang bisa terjadi itu ialah *pitot tube blockage*. Cara mengetahui apakah pitot tube mengalami blockage atau tidak dengan memperhatikan *ASI* nya, pada saat blockage ia akan memberikan data yang salah waktu climbing maupun descending, contohnya menunjukkan berkurangnya *airspeed* ketika climbing atau naiknya *airspeed* ketika descending meskipun kecepatan pesawat tetap konstan. Jika pitot tube terblokir penuh *ASI* juga berkemungkinan stuck di angka yang telah ditunjukkan sebelumnya [4].

**Gambar 3: Tampilan Airspeed**

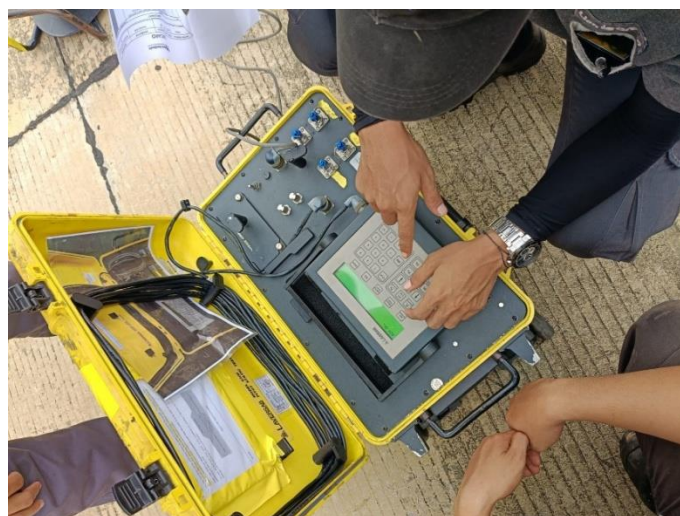
Ketika proses blowing pitot tube sudah selesai maka dilakukan tes untuk memastikan apakah pitot tube sudah terhubung dengan benar dan tidak lagi mengalami blockage dengan menggunakan alat yang bernama ADTS (Air Data Tester), ADTS berkerja dengan memberikan simulasi tekanan statis dan tekanan pitot yang terkontrol untuk memeriksa akurasi, kebocoran, atau kerusakan pada sistem—tanpa perlu menerbangkan pesawat. untuk menguji pitot static system pesawat. Pada saat operational test pertama ADTS yang baru dipakai dilakukan kalibrasi terlebih dahulu, setelah dikalibrasi perform testnya sesuai dengan step-step yang ada di taskcard, setelah itu data yang diperoleh pada saat tes dibandingkan dengan limit yang tertulis di Taskcard masih dalam limit. Jika tes ADTS sudah selesai dan hasilnya masih masuk kedalam limit pitot tube ditutup kembali menggunakan pitot tube cover, tetapi pastikan tidak ada robekan atau bolongan di covernya pitot tube dan pemasangannya sudah benar untuk mencegah serangga dan debunya masuk kembali.

**Gambar 7: Air Data Tester**
