Identifikasi Kasus Penurunan Kinerja *Air Separator Module* Pada *Inerting Gas Generation System* Pesawat Airbus 330-900

Inaya Awaliyah*1, Wowo Rosbandrio, Dipl -Ing 1*

* Politeknik Negeri Batam

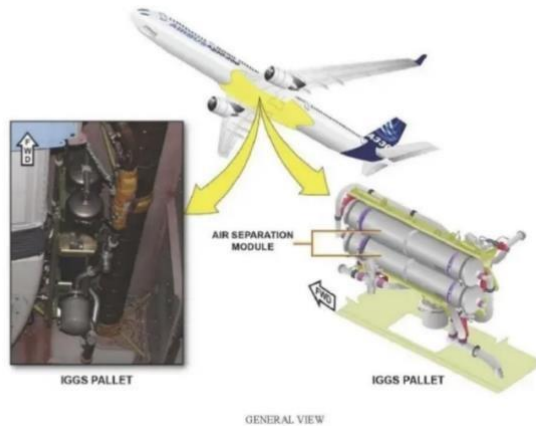
Gambar 1. Inerting Gas Generation System
 (Sumber : aircraft training manual Airbus 330-900, ATA 47)

Inerting Gas Generation System (IGGS) pada pesawat Airbus 330-900 milik Lion Air terdapat *Air Separator Module (ASM)* sebagai inti dari sistem ini. Komponen ini akan membuang oksigen dari *compressed air stream*, memisahkannya menjadi *oxygen-enriched air (OEA)* dan *nitrogen-enriched air (NEA)*[2]. NEA nantinya akan dimasukkan ke dalam *center fuel tank* dan OEA akan dibuang ke *overboard*. *Air Separator Module* terdapat di dalam lapisan aluminium atau *aluminum housing* yang mengandung bahan *semi-permeable hollow fiber membrane*[1]. ASM ini akan mengisolasi oksigen yang berasal dari *engine bleed air*. Proses ini memungkinkan terciptanya udara kaya nitrogen dan kadar oksigen kurang dari 12%. Presentasi ini jauh lebih rendah dari 21% yang biasanya ada pada udara luar dan terlalu rendah untuk memungkinkan uap bahan bakar menimbulkan pembakaran [1]. Namun dalam *maintenance report*, terdapat kegagalan dalam performa komponen ASM yang bisa menyebabkan output NEA tidak memenuhi batas konsentrasi nitrogen minimum, sehingga dapat menimbulkan potensi risiko keselamatan pada sistem bahan bakar [2].

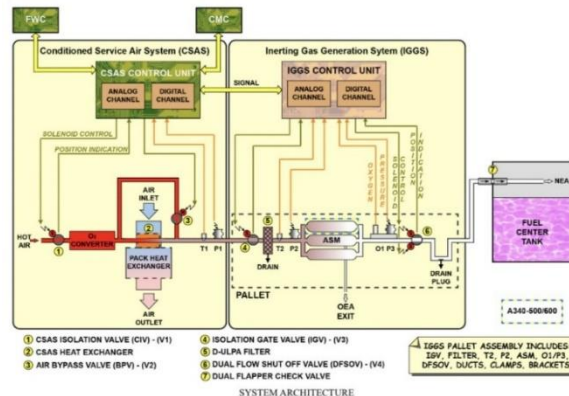
Sistem kerja pada *Inerting Gas Generation System* berdasarkan gambar skematik di bawah berawal dari *conditioned air* dari sistem CSAS. Suplai udara harus diteruskan dalam keadaan suhu yang sudah diatur sebelum masuk IGGS guna proteksi komponen ASM. CSAS mendapat suplai udara atau *engine bleed air* yang disalurkan ke CSAS *Isolation Valve*. Lalu udara diteruskan ke *Ozone Converter* untuk deozonifikasi yaitu membuang kadar ozon [2]. Lalu udara akan melewati TCM yang terdiri dari *heat exchanger* dan *bypass valve*. Lalu udara akan dimonitor melewati *temperature sensor(T1)* dan *pressure sensor(P1)*. Setelah itu, udara akan masuk ke dalam sistem IGGS melalui *Isolation Gate Valve* atau IGV, kemudian udara akan disaring melewati *D-ULPA FILTER*. Kemudian udara akan melewati *temperature sensor (T2)* dan *pressure sensor (P2)*, lalu udara dilanjutkan ke ASM atau *Air Separation Module* untuk memisahkan kandungan oksigen dengan nitrogen yang ada di udara. Setelah itu kandungan udara akan melalui *oxygen sensor* untuk memonitor kadar oksigen dan nitrogen yang ada pada NEA. Setelah itu udara yang sudah kaya nitrogen akan diteruskan ke *Dual Flow Shut-off Valve*, lalu melewati *Dual- Flapper Check Valve* dan akan dimasukkan ke dalam *center fuel tank* [2].

Gambar 2. System architecture
 Sumber : Aircraft Training Manual, A330-900, FUEL INERTING ATA 47

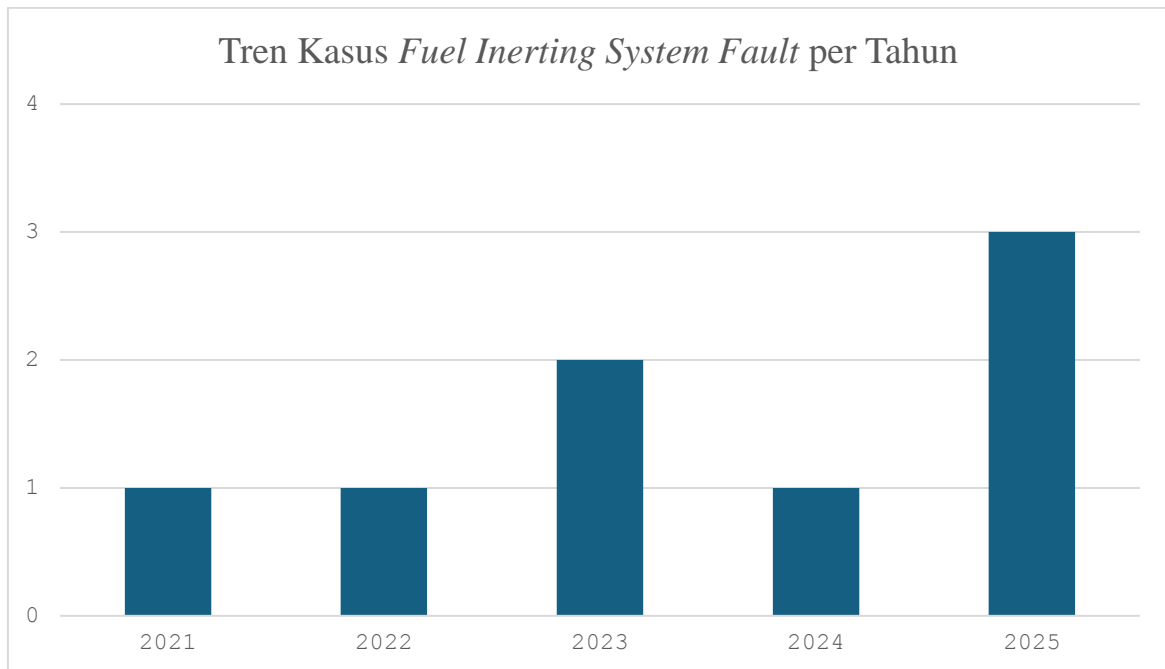
Grafik 1. Tren Kasus *Fuel Inerting System Fault* pada 5 Tahun Terakhir

Berdasarkan tabel 1, terlihat berapa kali terjadinya kasus pada IGGS dan terlihat adanya peningkatan jumlah kasus di 5 tahun terakhir dari tahun 2021 sampai dengan 2025. Terutama peningkatan signifikan pada tahun 2025 yang mencapai 3 kasus. Hal ini menjadi indikasi penting untuk dilakukannya perawatan dan pemeriksaan menyeluruh terhadap *Inerting Gas Generation System* pada pesawat Airbus 330-900. Peningkatan kasus ini ditunjukkan pada grafik 1 di bawah ini.

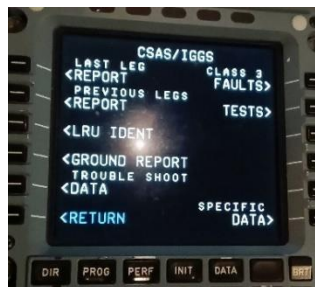
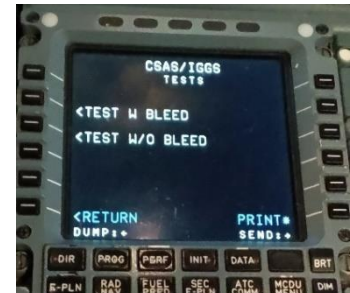
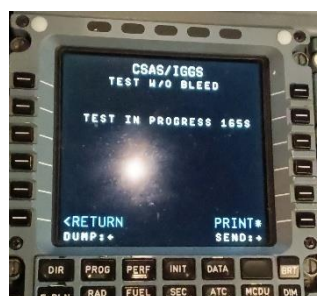
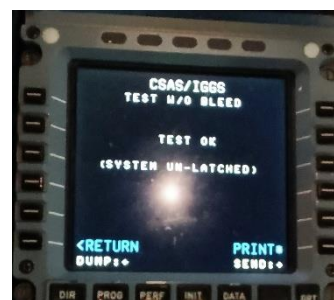
Untuk memastikan kembali keadaan sistem IGGS, dilakukan pengujian ulang dengan *BITE test* tanpa *bleed air*. *BITE test* dilakukan dengan melakukan reset *circuit breaker* setelah *fault clear memory fault*). Dari gambar kiri ke kanan dapat dilihat dari urutan pelaksanaan *BITE test* mulai dari menu *system report/test* kemudian memilih *ATA chapter 47 : Fuel Inert*. Kemudian muncul menu *faults* dan *tests*, lalu memilih menu *tests*. Kemudian muncul menu *test with bleed air* dan *test without bleed air*. Sesuai dengan instruksi AMM *chapter 47*, menu yang akan dipilih adalah *test without bleed air*. Untuk hasil pengujian akan keluar sekitar 1-3 menit setelah memilih menu pengujian tanpa *bleed air*. Hasilnya menunjukkan “*TEST OK*” yang artinya sistem bekerja normal.

Gambar 8. Urutan pengerjaan *BITE test* pada MCDU pesawat A330-900
Sumber : dokumentasi pribadi

Pengerjaan *BITE test* tanpa *Bleed air* dilakukan oleh penulis dengan didampingi personil engineer sesuai urutan dan instruksi dari AMM Ref. 47-31-34-740-801 untuk memastikan bahwa komponen ASM dan sistem IGGS pada pesawat A330-900 milik Lion Air tidak terjadi kerusakan komponen dan kesalahan sistem.
