Loss of the Brake Accumulator Pressure pada Pesawat Airbus A330-300

Randy Siagian , Nurul Fadilah and Moeljanto

* Politeknik Negeri Batam

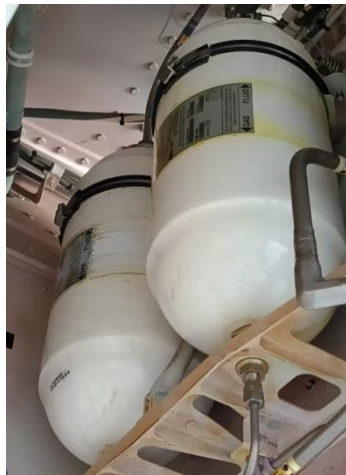
Brake accumulator adalah bagian dari *brake system* yang berfungsi untuk menyimpan energi potensial, meredam guncangan tekanan, mempertahankan tekanan tetap konstan. Ada beberapa jenis *accumulator* yang sering digunakan yaitu *bladder accumulator*, *piston accumulator*, dan *diaphragm accumulator*. Pada pesawat *Airbus A330-300* yang dipakai adalah *bladder accumulator* jenis *accumulator hidropneumatik* yang paling umum digunakan. *Bladder accumulator* diisi dengan nitrogen dan mampu menyimpan tekanan maksimum 5000 *psi* untuk material baja karbon dan 2000 *psi* untuk material baja tahan karat. [2]

Gambar 2 : *Brake Accumulator* pada pesawat *Airbus A330-300* [3]

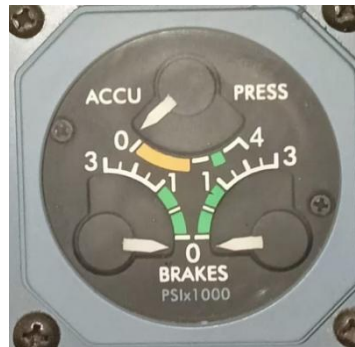
Oleh sebab itu, jika indikasi di *Accu Press* menunjukkan tekanan yang diperlukan tidak sesuai yaitu minimal 3000 *psi* (panah ke arah hijau), bahwasanya *brake accumulator* tidak berfungsi karena kurangnya tekanan yang diperlukan. Jika tekanan tersebut kurang, sistem *emergency brake* mungkin tidak berfungsi seperti yang diharapkan, yang dapat mengakibatkan jarak pengereman yang lebih panjang atau kehilangan kendali pesawat saat *landing* atau berhenti. Maka teknisi harus segera melakukan perbaikan atau *maintenance* pada pesawat tersebut, dengan cara menganalisis menggunakan *Troubleshooting Manual (TSM)*.

Gambar 4 : Indikasi *Accumulator pressure* pesawat *Airbus A330-300*[5]

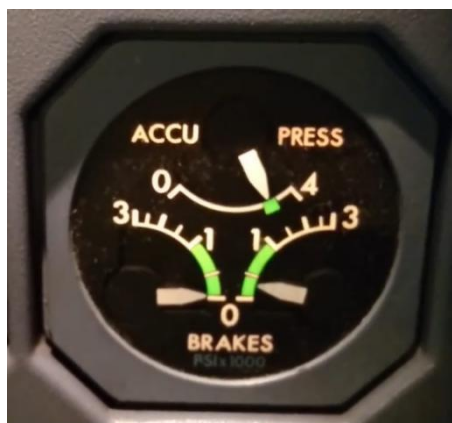
1. Periksa *accumulator* (13) terhadap kebocoran.
2. Pada *triple pressure indicator*, pastikan tekanan *brake accumulator* sebesar 2.987psi. dapat dilihat pada gambar [9] bahwasannya panah bertuliskan *ACCU PRESS* mengarah ke tanda warna hijau yang artinya warna hijau adalah *minimum pressure* yang dapat digunakan 3000psi.
3. Pada panel 117VU, *PARK BRK selector switch to ON*.
4. Tunggu 15 menit.
5. Pastikan tidak ada kebocoran pada sambungan hidrolik *accumulator*.

Gambar 9 : Triple pressure indicator [10]
