Redesign dan Fabrikasi Base Support Bearing pada Agitator Mixer untuk Pembuatan Aquaklir PA-734 yang Mengalami Vibrasi

* Politeknik Negeri Batam

Program Studi Teknik Mesin

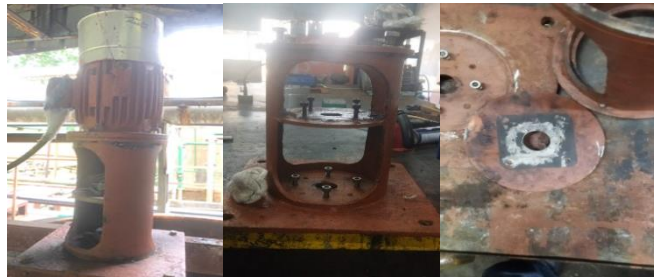
Dilanjutkan dengan tahap pengumpulan data terhadap dimensi dan jenis material yang digunakan pada mesin. Bagian *base support* mesin menggunakan material *stainless steel 316*, dengan berat 3099.43 gram dan ketebalan keseluruhan 15 mm. *Base bearing* memiliki dimensi luar diameter sebesar 203 mm dan diameter dalam sebesar 30 mm. *Bearing* yang di gunakan adalah jenis pillow bearing *SKF FY-506 M* dengan diameter dalam sebesar 94 mm dan ketebalan sebesar 2.5 mm . Berikut adalah gambar barang sebelum proses redesain dan fabrikasi dilakukan

Gambar 4: Rekam Foto Agitator *Mixer* Sebelum Mengalami Redesain dan Fabrikasi

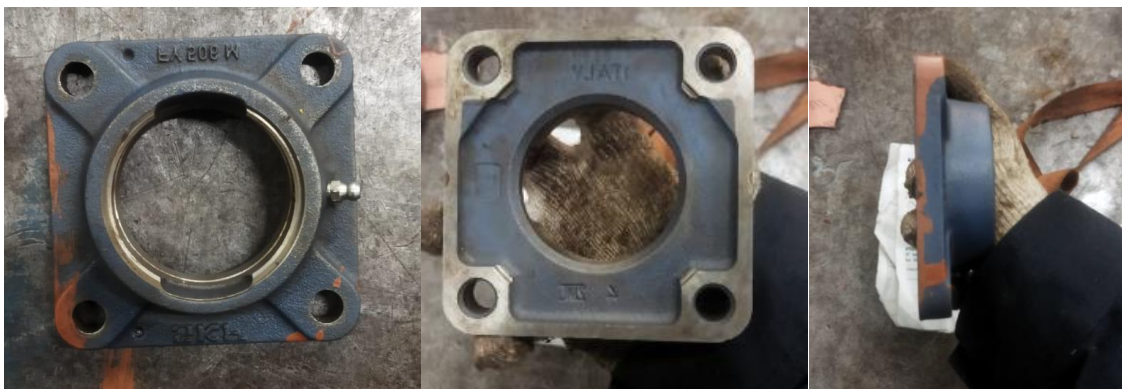
Gambar 5 : *Pillow Bearing*

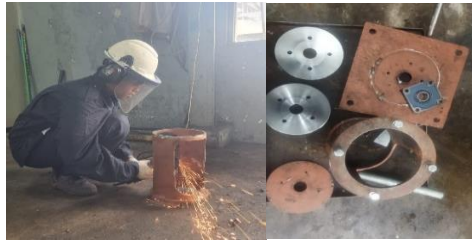
Gambar 7: Proses Pembongkaran Bagian-bagian yang Ada pada *Base Support Bearing*

Selanjutnya, dilakukan pembongkaran pada *base support bearing* untuk mengganti *base support bearing* yang lama dengan yang baru.

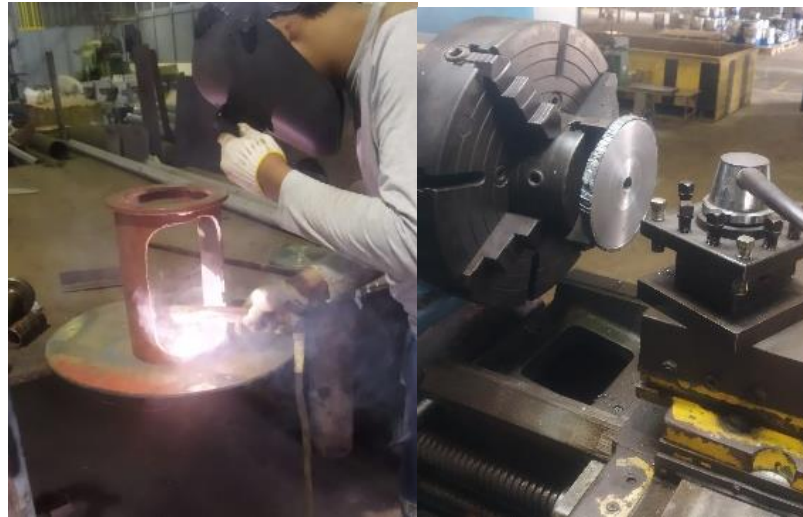
Setelah tahap desain selesai, selanjutnya dilakukan proses fabrikasi dengan 2 tahap proses pembuatan, yaitu proses pembubutan dan proses pengelasan, pembubutan dilakukan menggunakan mesin bubut dengan series *GEMINIS-GE-650 S*, dengan mata bubut yang digunakan adalah jenis *HSS*. Setelah pembuatan *base support bearing* selesai selanjutnya dilakukannya *assembly* menggunakan proses pengelasan dengan metode *SMAW*.

Gambar 9 : Proses Pembubutan dan Pengelasan untuk Pembuatan *Base Support Bearing* yang Akan di *Assembly*

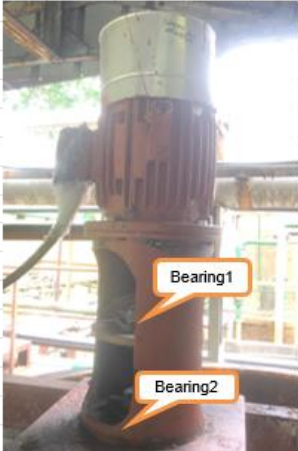
Gambar 11 : Panduan Standar Vibrasi dan Spesifikasi Mesin Agitator Mixer Area 508 G16 Utility

Data gambar 11, menunjukkan bahwa standar vibrasi yang normal adalah kurang dari 3.96 mm/s, jika data vibrasi melebihi angka 3.96 mm/s mesin tersebut masih dapat beroperasi, namun masa pakai mesin agitator mixer kurang dari 2 bulan. Gambar 11 menunjukkan jika data vibrasi telah melewati 6,36 mm/s, mesin tersebut harus segera di tangani dengan cepat, untuk menghambat kerusakan-kerusakan pada bagian-bagian lainnya.
