# **Studi Kasus *Temperature* di *Cabin* Tidak Sesuai Dengan *Temperature Selectors* Pada Pesawat Boeing B737-900 PK-LFS**

**Reynold Martoguan Pasaribu<sup>\*1</sup>, Wowo Rossbandrio, Dipl.-ing<sup>\*</sup> and Moeljanto, S.T., M.M.\***

**\* Politeknik Negeri Batam  
Program Studi Teknik Perawatan Pesawat Udara  
Jl. Ahmad Yani, Batam Centre, Batam 29461, Indonesia  
<sup>1</sup>E-mail: Rikidarat@gmail.com**

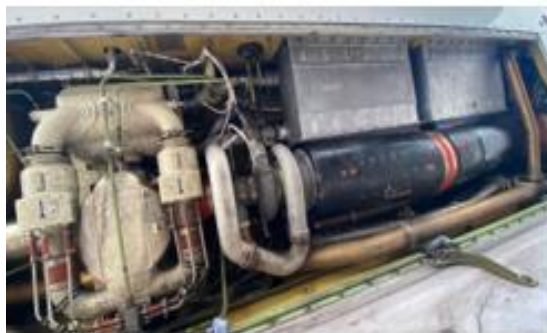
Pesawat Boeing 737-900 PK-LFS dilengkapi dengan *air conditioning system* yang terdiri dari beberapa komponen yang bekerja bersama-sama untuk menciptakan lingkungan kabin yang aman dan nyaman. Sistem ini mencakup *air cooling systems*, *cabin temperature control system*, *distribution system* dan *pressurization system* [1]. *Air cooling system* berfungsi untuk mendinginkan udara panas dari *engine* sebelum dimasukkan ke dalam kabin pesawat, proses pendinginan ini terjadi pada *cooling pack system* yang berada pada bawah sayap bagian tengah (*wing center section*) pesawat [2], sesuai yang ditunjukkan pada Gambar 1.

**Gambar 1:** Lokasi *cooling pack system*

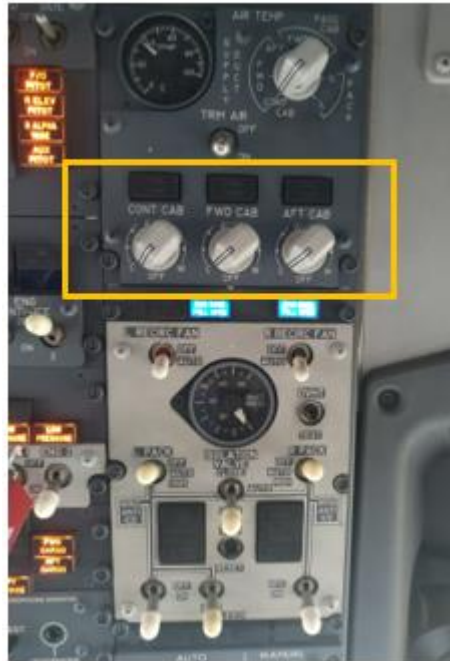
Udara yang akan dimasukkan ke dalam kabin pesawat akan di kontrol suhunya melalui *temperature selectors switch* yang terletak di dalam kokpit pesawat pada panel P-5, Gambar 3 [2]. Proses pengaturan suhu ini melibatkan pencampuran udara dingin dari *cooling pack system* dengan udara panas yang berasal dari *engine* pesawat. Udara panas yang dari *engine* akan diatur jumlahnya melalui *Temperature Control Valve (TCV)* sebelum dicampur dengan udara dingin dari *cooling pack system*, sehingga mencapai suhu yang diinginkan untuk menjaga kenyamanan *crew* dan penumpang di dalam kabin pesawat. Selain melalui TCV, udara panas yang dari *engine* juga masuk melalui *Standby Temperature Control Valve (STCV)*. STCV berfungsi sebagai *backup* apabila TCV mengalami kerusakan [2].

Gambar 3: *Temperature selectors panel*

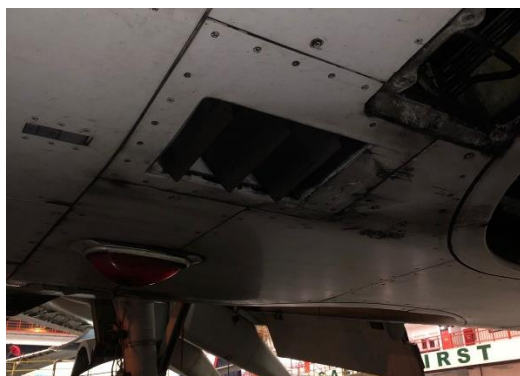
Hasil dari pengecekan ditemukan tidak ada aliran udara terdeteksi pada ram *air exhaust duct*, seperti gambar 5.

### Gambar 5: Pengecekan aliran udara pada ram air exhaust duct

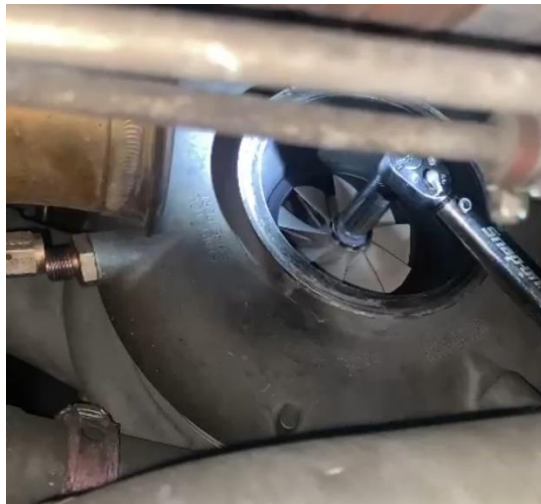
Pada saat melakukan pengecekan putaran *fan impeller* ACM menggunakan *torque wrench*, kondisi *fan impeller* dalam keadaan *stuck* atau tidak berputar, Gambar 6.

Gambar 6: Pengecekan putaran fan impeller ACM menggunakan torque wrench

Dari hasil *troubleshooting* yang dilakukan maka diketahui penyebab *temperature di cabin* tidak sesuai dengan *temperature selectors* karena ACM tidak dapat berputar atau stuck. Hal ini menyebabkan tidak ada proses pendinginan dalam *cooling pack system*, sehingga udara yang di distribusikan ke dalam *cabin* hanya udara panas. Maka langkah selanjutnya yang dilakukan adalah *corrective action* berdasarkan FIM untuk memperbaiki masalah tersebut

Berdasarkan hasil penyebab permasalahan yang telah ditemukan maka ditentukan langkah penanganan berupa dilakukannya pergantian komponen ACM. Pergantian komponen dilakukan berdasarkan referensi AMM dengan cara sebagai berikut:

Prosedur pelepasan ACM dilakukan oleh mekanik atau engineer dengan mengacu pada referensi AMM TASK 21-51-04-000-802-002 yaitu *Air Cycle Machine Removal*. Dalam proses removal ini, mekanik atau engineer harus memastikan sterilisasi area *cooling pack* dari personel dan peralatan lainnya, untuk mencegah cedera atau kerusakan yang mungkin terjadi. Setelah komponen ACM yang mengalami *stuck* terlepas dari pesawat, selanjutnya komponen tersebut di data dan di berikan *unserviceable tag* sehingga di kirim ke shop.

Setelah selesai dengan proses removal ACM, mekanik atau engineer akan melakukan dengan pemasangan ACM yang baru. Proses pemasangan ACM ini mengacu pada referensi AMM TASK 21-51-04-400-802-002. Dalam melaksanakan proses pemasangan ACM pada pesawat, mekanik atau engineer harus memastikan pengecekan mur dilakukan dengan *torsi* yang tepat. Setelah
