# Identifikasi dan Perbaikan Indikator Kuantitas Bahan Bakar Tidak Terbaca pada Pesawat ATR72-500/600

Politeknik Negeri Batam  
Program Studi Teknik Perawatan Pesawat Udara  
Jl. Ahmad Yani, Batam Centre, Batam 29461, Indonesia  
E-mail: andisetiawanspan@email.com

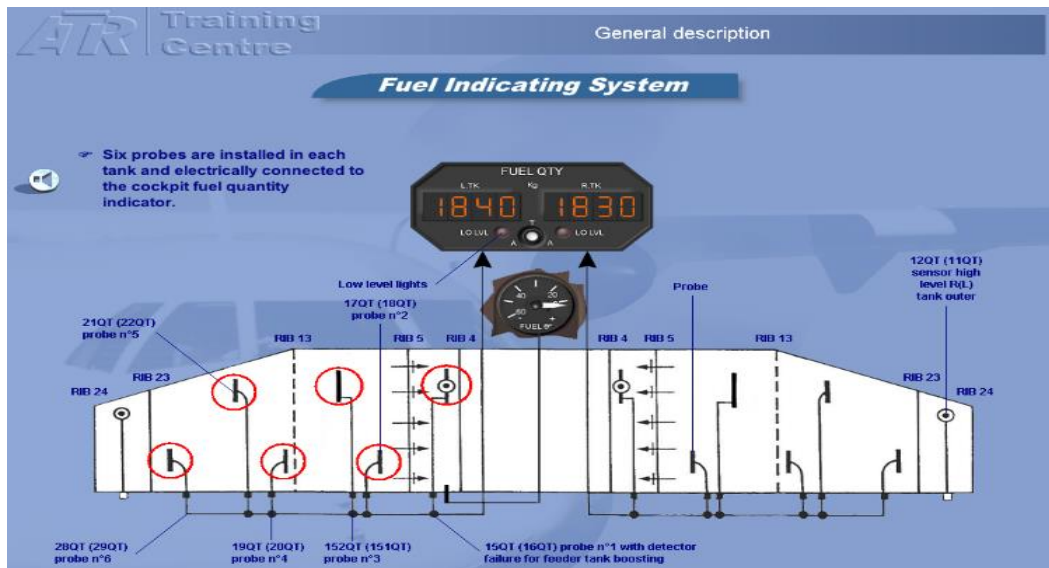
Gambar 1: *schematic fuel indicating system pesawat ATR 72-500/600*

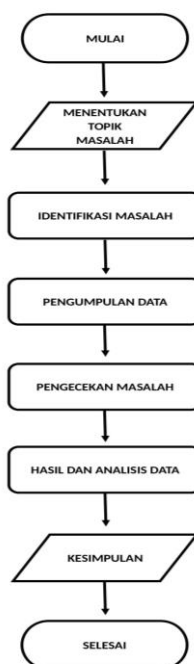
Pada bagian ini terdapat Gambar 2 yang menampilkan *flowchart* penelitian kasus indikator kuantitas bahan bakar tidak terbaca pada pesawat ATR72-500/600.

Gambar 2: *Flowchart* Penelitian indikator kuantitas bahan bakar tidak terbaca pada Pesawat ATR72-500/600

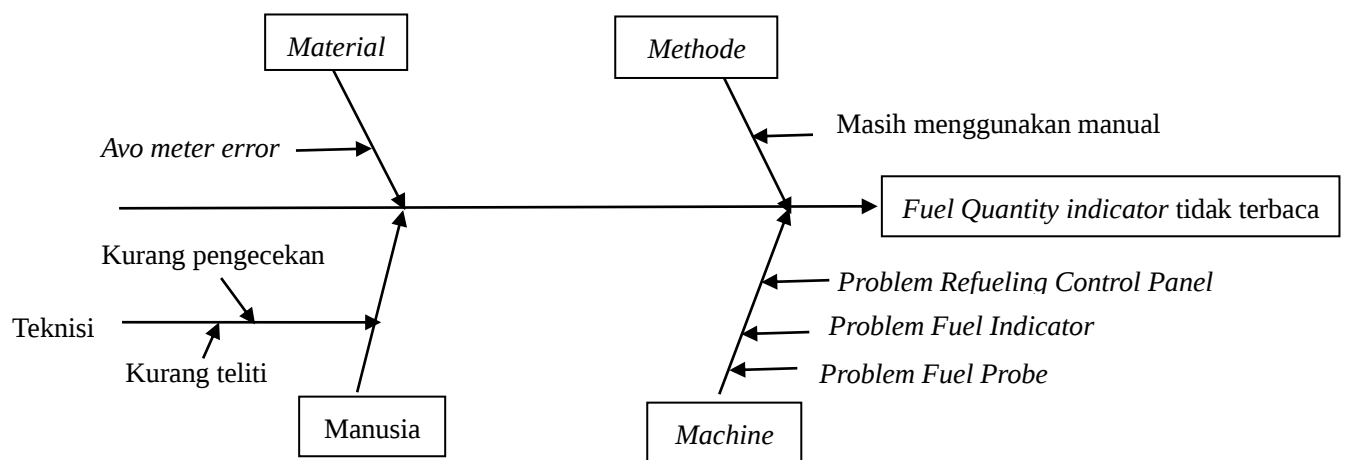
**Gambar 3: Diagram ikan pengecekan penyebab masalah indikator kuantitas bahan bakar tidak terbaca**

Ada beberapa faktor yang menyebabkan indikator bahan bakar tidak terbaca pada pesawat ATR72-500/600:

- Material: kemungkinan terjadi eror pada tools yang digunakan yaitu avo meter.
- Methode: masih menggunakan manual .
- Manusia: faktor ini disebabkan oleh teknisi, kemungkinan terjadinya kurang pengecekan dan kurang teliti pada saat melakukan perawatan pesawat.
- Machine: disebabkan oleh komponen pesawat yang tidak bagus dan rusak.

Pada beberapa faktor di atas terkait masalah indikator bahan bakar tidak terbaca disebabkan oleh faktor mechine dan faktor ini disebabkan oleh fuel probe.

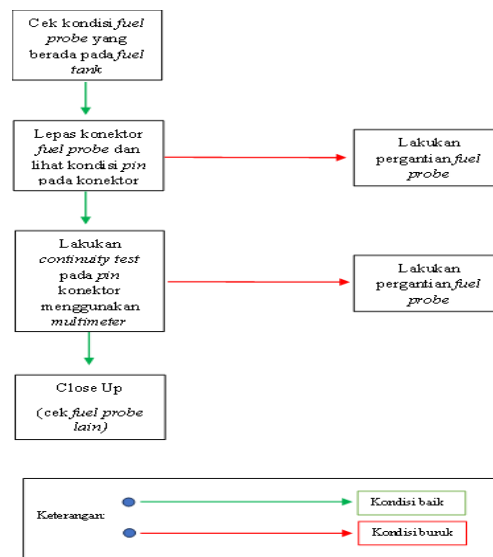
Gambar 4: Diagram pengecekan masalah indikator kuantitas bahan bakar tidak terbaca

Berdasarkan gambar di atas, maka penyebab utama dari terjadinya indikator kuantitas bahan bakar tidak terbaca pada *fuel system* secara garis besar adalah terjadinya kerusakan pada *fuel probe* yang terdapat pada *fuel tank* pesawat ATR72. Maka dari faktor tersebut bisa disimpulkan secara garis besar hal apa yang bisa dilakukan untuk menyelesaikan permasalahannya. Langkah tersebut diambil dari sumber yang terpercaya yaitu diantaranya *Maintenance Procedure (MP)*, *Maintenance Illustrated part Data (MIPD)*, *Aircraft Wiring Data (AWD)*, dan *Trouble Shooting Manual (TSM)*.

Berdasarkan hasil konsultasi yang didapat dengan teknisi di lapangan, permasalahan pada *fuel probe* ini terjadi karena factor jamur, dikarenakan *fuel* mengandung air.

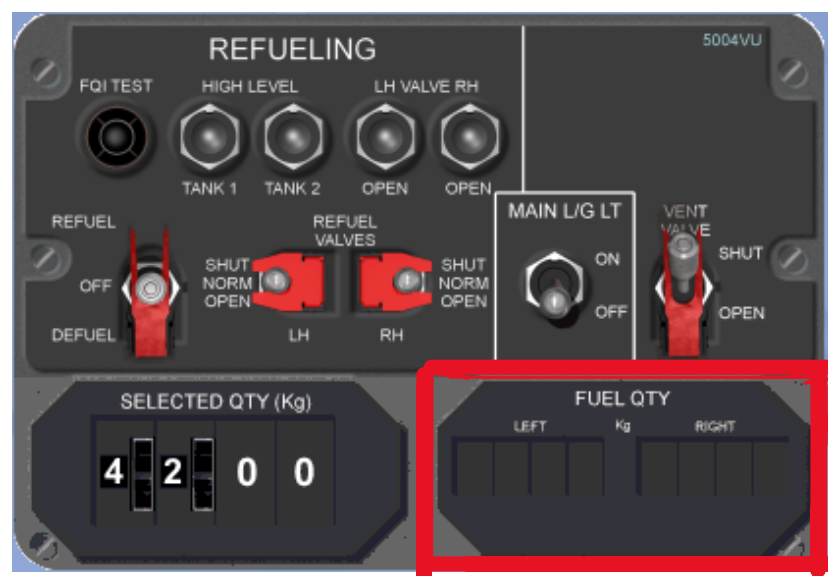
Gambar 5: *Refueling Control Panel Fuel Quantity* [9].

- Teknisi melihat pada *Refueling Control Panel* terkait indikator *FUEL QYT* tidak terbaca seperti gambar 5 yang telah diberi tanda kotak merah.
- Mengecek kondisi *fuel probe* yang terdapat pada *fuel tank*.
- Melepas konektor yang terpasang pada *fuel probe*.
- Mengecek arus listrik pada konektor juga pada *fuel probe* sebesar 28 VDC.
- Jika tidak terdapat arus listrik, maka harus dilakukan pergantian *fuel probe*

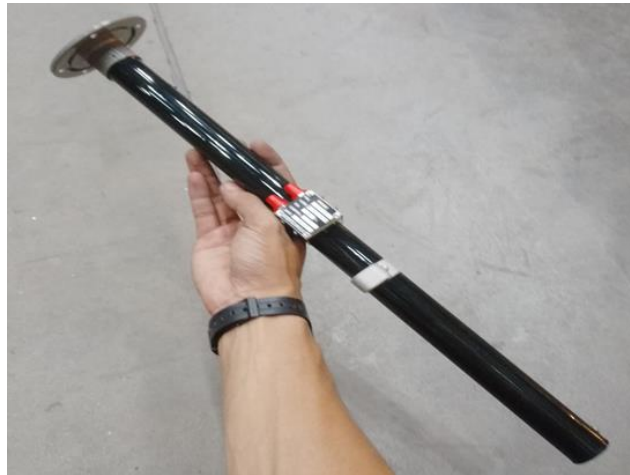
Setelah dilakukannya *troubleshooting*, maka sudah bisa dipastikan bagaimana cara perbaikannya, dan juga pergantian barangnya. Cara pergantian barang agar prosesnya tepat adalah dengan mengacu pada *Maintenance Procedure (MP)* dan untuk mengetahui barang yang akan diganti bisa mengacu pada *Maintenance Illustrated Part Data (MIPD)* agar tidak salah dalam pergantian barang. Gambar 6 menampilkan contoh *fuel probe* pada pesawat ATR72.

**Gambar 6: Fuel Probe**

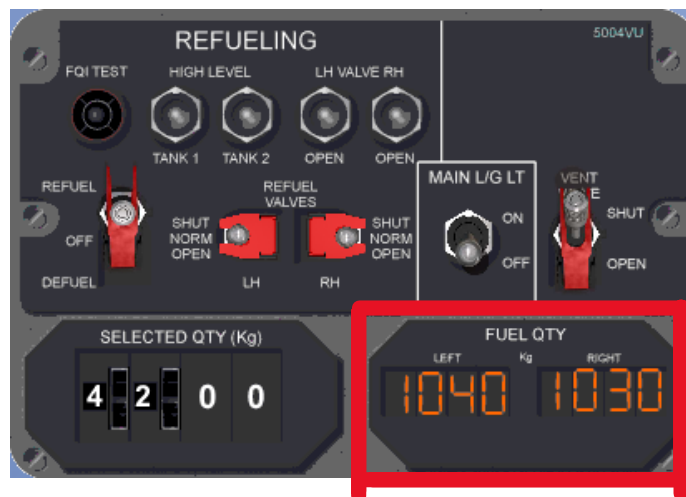
Setelah dilakukannya perbaikan, maka langkah terakhir yang harus dilakukan adalah melakukan pengetesan atau *Operational Test* yang mengacu pada *Maintenance Procedure (MP)*. Pengetesan sistem ini dilakukan agar mengetahui apakah sistem tersebut sudah berjalan normal atau masih perlu perbaikan ulang. Pengetesan bisa dilihat pada *Refueling Control Panel* di bagian indikator *Fuel Quantity (FUEL QTY)*. Jika indikator sudah menunjukkan angka seperti gambar 7 yang telah diberi tanda kotak merah, maka pengetesan berjalan dengan baik juga sistem sudah kembali normal.

**Gambar 7: Refueling Control Panel (Fuel Quantity)**
