STUDI KASUS KERUSAKAN PADA AIR CYCLE MACHINE YANG MENYEBABKAN HIGH TEMPERATURE PADA PESAWAT TYPE AIRBUS A320-200

Hari Mulyanto, James Siregar, S.Si., M.T and Annisa Fyona, S.K.M., M.K.K.K

* Politeknik Negeri Batam

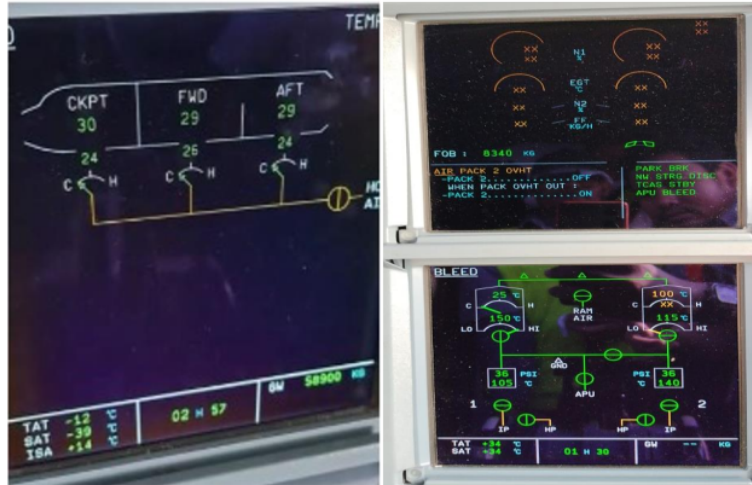
Permasalahan *hot temperature* diidentifikasi pertama kali ketika di dalam kabin dengan *air conditioning* beroperasi tetapi *temperature* di *cond page* menunjukkan *high temperature*. Indikasi ini tidak ada di *post flight report* tetapi langsung terlihat di *cond page* dengan *temperature* 30°C dan pada *bleed page* juga terdapat peringatan *air pack 2 overheat* dimana *pack outlet* menunjukkan 100°C pada:

Gambar 6: *Cond page* dan *bleed page*

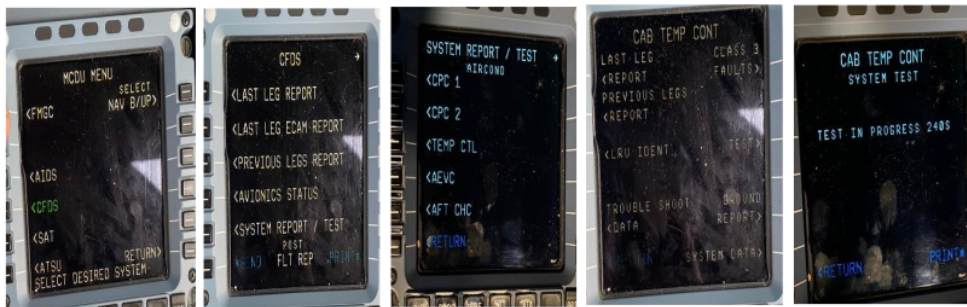
Setelah pergantian *ACM anti-icing tube* telah selesai, tahap selanjutnya adalah pengetesan dan pastikan *APU* nyala dengan normal. Dilakukanlah operasional test sistem kontrol suhu cockpit dan kabin dengan *CFDS*. Pada panel *air cond switch*, tekan *hot air* dan kedua *switch pack* pada posisi *off*. Operasikan salah satu *mcd*, tekan tombol *mcd* menu, pilih *cfds*, kemudian tekan *system report/test*, pilih *temp ctl* dan tekan *test*. Pada saat *test temp ctl* membutuhkan waktu 4 menit.

Gambar 9: *operational test of the cockpit dan cabin control system pada mcd*.

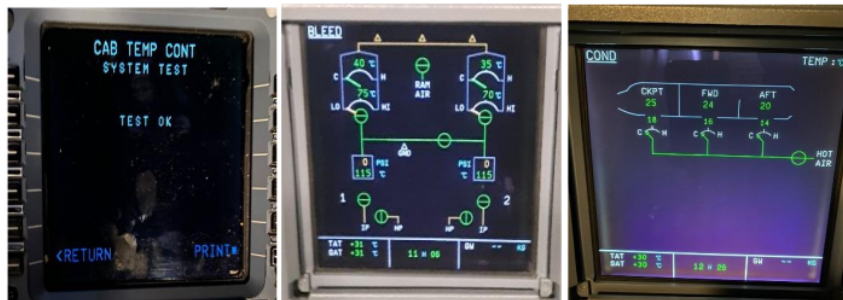
Jika hasilnya “*TEST OK*” dan di *ecam* menunjukkan kondisi normal, posisikan *ecam* ke menu awal dengan memilih *return push button* sampai ke *mcd* menu lalu pilih *fmgc*. Selanjutnya dilakukan *pre-conditioning* selama 15 menit untuk memeriksa apakah ada kebocoran terhadap *ACM* setelah pemasangan *anti-icing tube*. Jika masalah masih muncul itu bisa disebabkan dengan komponen lain dimana bisa mengikuti tahap selanjutnya pada *TSM*. Setelah semua normal dan tidak ada kebocoran dengan *ecam* menunjukkan normal tanpa ada *message* periksa kembali panel akses *ACM* dipastikan tidak adanya barang yang tertinggal atau sampah, kemudian tutup panel dan bawa tangga ke tempat yang aman. Berdasarkan pengetesan dapat di simpulkan telah ditemukan akar masalah nya yaitu *anti-icing tube* hancur.

Gambar 10: Hasil *test of the cockpit dan cabin control system pada mcd* dan *ecam*.
