**STUDI KASUS *PRESSURIZATION AIR CONDITIONING KIT PACK 1 FAULT*
PADA PESAWAT A320**

Politeknik Negeri Batam

Program Studi Teknik Mesin

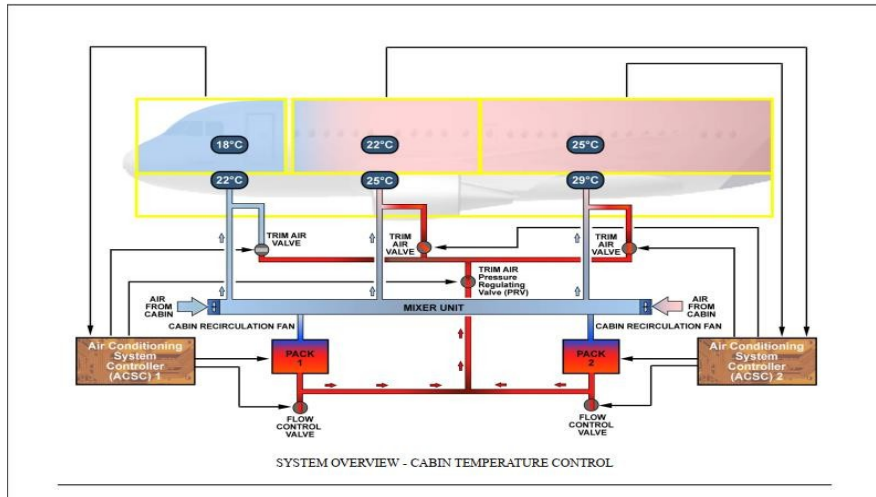
Gambar 1. Sistem Overview

Pesawat Airbus A320 dilengkapi dengan *Pressurization Air Conditioning Kit (PACK)*. *Pressurization Air Conditioning Kit (PACK)* yang dikontrol oleh computer yang bernama *Air Conditioning System Controller (ACSC)*. Memiliki kegunaan untuk menjaga tekanan udara dan suhu didalam pesawat. Sistem ini menggunakan *pneumatic* yang berasal dari *Auxiliary Power Unit (APU)* maupun mesin.

Pesawat terbang A320 memiliki dua buah air conditioning sistem yang disebut dengan *Pressurization Air Conditioning Kit (PACK)* yang terletak dibagian bawah *belly fairing* badan pesawat. Setiap PACK bekerja masing-masing dan independen. Sebuah PACK terdiri atas beberapa komponen, seperti : Primary Heat Exchanger, Air Cycle Machine, Main Heat Exchanger, Reheater Condenser dan Water Extractor. (Ginti, Angga. 2024)

Ketika melakukan *pre-flight check* pada pesawat A320 sebelum pesawat di operasikan di temukan permasalahan pada *Pressurization Air Conditioning Kit (PACK)* 1. *PACK* 1 yang dimaksud dapat dilihat dari gambar diatas. Permasalahan yang ditemukan yaitu munculnya *warning message Pressurization Air Conditioning Kit (PACK) 1 Fault* dan mengakibatkan sistem ini tidak bekerja sehingga harus dilakukan penanganan yang tepat sesuai manual yang ada untuk mencegah permasalahan tersebut. Untuk menentukan penyebab terjadinya permasalahan atau kegagalan sistem serta solusi untuk mengatasi permasalahan atau kegagalan sistem dilakukan dengan mengidentifikasi masalah tersebut dan melaksanakan pemecahan masalah menggunakan *Trouble Shooting Manual (TSM)*.

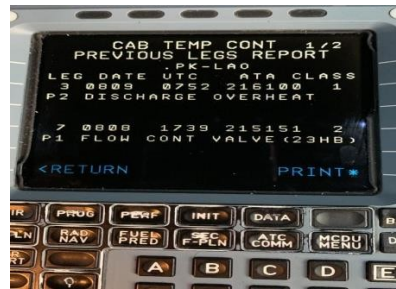
Gambar 3. Hasil Kerusakan *Maintenance Message Flow Control Valve 23HB*.

Melakukan *Operational Test of the Pack Temperature-Control System* melalui *Multi Function Control Display Unit (MCDU)* sesuai dengan *Aircraft Maintenance Manual (AMM)*. Hasil yang didapat yaitu *Maintenance Message Flow Control Valve 23HB* yang dinyatakan rusak, ditampilkan pada gambar 3 berikut ini.

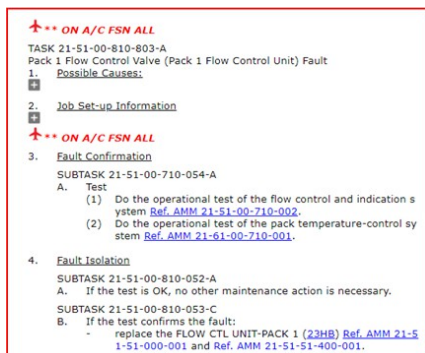
Gambar 4. Lembar Tugas (TSM)

Langkah perbaikan dimulai dengan melihat dan mengikuti arahan sesuai pedoman *Trouble Shooting Manual (TSM)* terkait *Maintenance Message* tersebut. Dapat dilihat pada gambar 4 adalah penampilan lembar tugas *Trouble Shooting Manual (TSM)*, merupakan dokumen yang berisi instruksi langkah demi langkah untuk melakukan tugas-tugas pemeliharaan dan perbaikan tertentu. Sedangkan gambar 5 merupakan part atau komponen *Flow Control Valve* pada pesawat A320. Terdapat beberapa *Possible Causes* diantaranya *Flow Control Valve*, *Air Conditioning System Controller*, dan *Wiring* yang menyebabkan masalah *Pressurization Air Conditioning Kit (PACK) 1*. Setelah melakukan tahapan *Maintenance Action* sesuai dengan *Trouble Shooting Manual (TSM)* kesimpulan yang didapat yaitu terdapat masalah internal pada komponen tersebut sehingga menyebabkan komponen tidak berfungsi dan mengakibatkan kegagalan pada sistem *Pressurization Air Conditioning Kit (PACK) 1* yang disebabkan oleh *Flow Control Valve*.

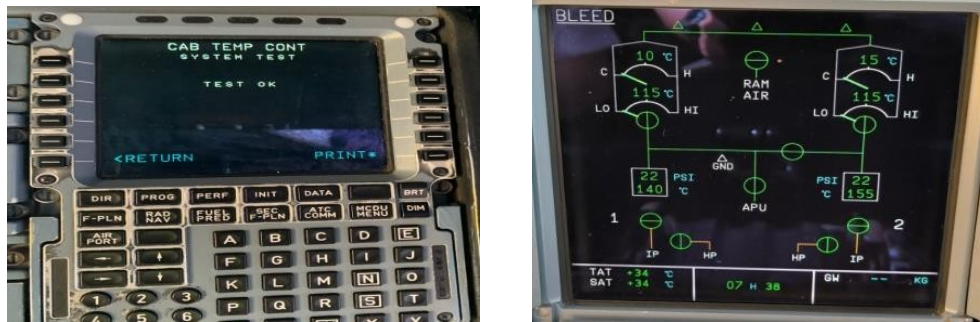
Gambar 6. MCDU dan Indikasi FLOW CONTROL Valve di Cockpit

Setelah melakukan pergantian komponen dengan yang baru sesuai *Aircraft Maintenance Manual (AMM)*. Dilakukan pengetesan *Operational Test of the Pack Temperature-Control System*, melalui *Multi Function Control Display Unit (MCDU)*. Apakah hasilnya terdapat *Maintenance Message* atau *Test Ok*. Jika terdapat hasil *Maintenance Message*, maka harus melanjutkan *Maintenance Action* sesuai dengan *Trouble Shooting Manual (TSM)*. Apabila terdapat hasil *Test Ok*, maka tidak perlu melakukan *Maintenance Action*. Selanjutnya gambar 6 menampilkan *Flow Control Valve* dan menampilkan hasil *Operational Test of the Pack Temperature-Control System*, melalui *Multi Function Control Display Unit (MCDU)* setelah pergantian komponen *Flow Control Valve* dengan yang baru. Sedangkan gambar 7 merupakan alat untuk mengaktifkan sistem *Air Conditioning Kit Pack* pada pesawat A320.
