**TUGAS AKHIR**  
**Studi Kebocoran dan Cacat Permukaan Sambungan Las *Fuel Oil***  
***Tank* pada *Material ABS Grade A* dengan Menggunakan Metode**  
***Air Pressure Test* dan *Penetrant Test* pada Kapal Tugboat**

**TEKNOLOGI REKAYASA PENGELASAN DAN FABRIKASI**

**POLITEKNIK NEGERI BATAM**

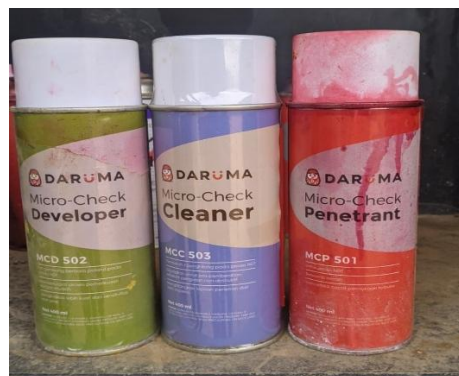
Gambar 2. 1 Cairan Penetrant (sumber: Gambar Pribadi)

*Penetrant test* merupakan pengujian untuk mendeteksi cacat terbuka pada permukaan bahan padat dan tidak berpori dengan menggunakan gaya kapiler untuk menentukan indikasi cacat dari hasil pengelasan seperti retak, berlubang dan cacat permukaan lainnya (Pratama dkk., 2020). *Penetrant test* dengan warna merah

meresap masuk kedalam permukaan yang terindikasi cacat, kemudian liquid penetrant dikeluarkan dari dalam cacat las dengan menggunakan cairan pengembang (*developer*) yang warnanya kontras dengan *liquid penetrant* (putih). Terdeteksinya cacat pada hasil las adalah timbulnya bercak - bercak merah (*liquid penetrant*) yang keluar dari dalam permukaan yang terindikasi cacat las. Cacat pengelasan yang mampu dideteksi dengan pengujian ini adalah diskontinuitas yang bersifat terbuka dengan prinsip kapilaritas. Deteksi cacat las dengan cara ini tidak terbatas pada ukuran, bentuk arah *diskontinuitas*, struktur bahan maupun komposisinya. *Liquid penetrant* dapat meresap kedalam celah pada cacat las yang sangat kecil. Pengujian *penetrant* tidak dapat mendeteksi kedalaman dari cacat las. Proses ini banyak digunakan untuk menyelidiki keretakan permukaan (*surface cracks*), kekeroposan (*porosity*), lapisan- lapisan bahan, dll seperti yang dilakukan oleh (Suseno, 2025; Siagian dkk., 2022, Pratama dkk., 2020; Faizal dan Umam, 2018; Endramawan dkk., 2017). Penggunaan uji *liquid penetrant* tidak terbatas pada logam *ferrous* dan *non ferrous* saja tetapi juga pada *ceramics*, *plastic*, gelas, dan benda-benda hasil powder metalurgi. Penggunaan uji *liquid penetrant* ini sangat terbatas, misalnya keretakan atau kekeroposan yang ada dapat dideteksi jika keretakan tersebut merambat hingga ke permukaan benda (Endramawan dkk., 2017 ; Faizal & Umam, 2018).

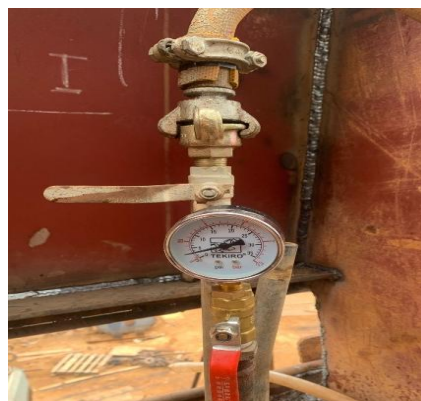
*Gambar 2. 3 Pressure Gauge(sumber: Gambar Pribadi)*

*Air Pressure Test* adalah metode pengujian untuk hasil las menggunakan udara bertekanan tinggi. Tes udara bertekanan tinggi adalah tes kebocoran tangki dan pipa menggunakan tekanan tinggi. Pada beberapa bagian kapal harus dibuat kedap dalam arti kata semua sambungan pengelasan tersebut haruslah kedap atau tidak ada kebocoran. Metode pengujian ini menggunakan cairan sabun sehingga pada saat ada titik yang mengalami kebocoran akan menimbulkan gelembung busa karena adanya udara dari dalam (Riyanto dkk., 2022). Pengujian ini menggunakan udara bertekanan 0,2 bar dan tidak boleh melebihi sesuai dengan standar yang di tentukan *BKI Volume 1 Classification and Construction* tentang *Testing Procedures of Watertight Compartments*. Pada saat pengujian menggunakan alat ukur selang yang berisi air untuk mengetahui tekanan udara didalam tangki tunggu air didalam selang mencapai ketinggian 1.8 - 2M, jika menggunakan *pressure gauge* tunggu tekanan mencapai 0,2 Bar. (Syaifullah dkk., 2023)

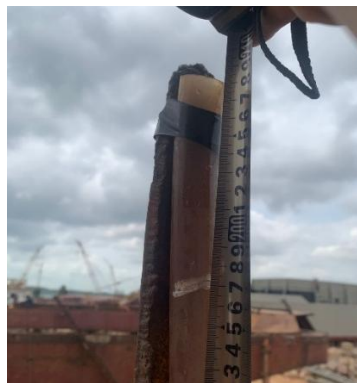
*Gambar 2. 4 Testing Manometer Air Pressure Test (Sumber: Gambar Pribadi)*

Manometer air merupakan alat ukur tekanan sederhana yang bekerja berdasarkan prinsip tekanan hidrostatik. Dalam pengujian ini, manometer air berupa selang transparan berisi air yang dihubungkan ke *Fuel Oil Tank*. Tekanan udara di dalam tangki akan mendorong kolom air sehingga terbentuk perbedaan tinggi permukaan air, yang menunjukkan besarnya tekanan di dalam tangki. Di industri galangan kapal, manometer air digunakan untuk memantau kestabilan tekanan udara selama *Air Pressure Test*. Apabila ketinggian kolom air turun, hal tersebut mengindikasikan kemungkinan adanya kebocoran. Berdasarkan standar perusahaan, tekanan pengujian ditetapkan sebesar 0,2 bar yang setara dengan ketinggian kolom air 1,8–2 meter. Jika ketinggian kolom air stabil pada nilai tersebut, maka tekanan udara di dalam tangki dinyatakan memenuhi standar.

Dimana jika diukur menggunakan selang dengan ketinggian 1,8 - 2 M, pengukuran dilakukan dengan mengukur dari batas permukaan air yang di bagian bawah sampai batas permukaan air yang di bagian atas, seperti yang dijelaskan pada gambar dibawah. Jika pengukuran ketinggian air mendapatkan 2M maka tekanan udara didalam tangki tersebut 0,2 bar.

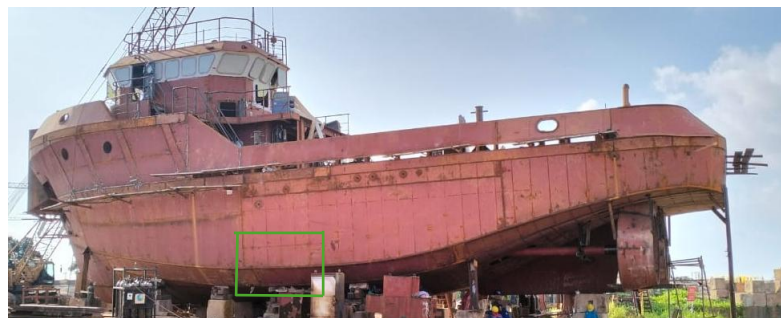
Berdasarkan tabel kalibrasi tangki, *Fuel Oil Tank No. 3* sisi kanan memiliki kapasitas volume sebesar 19,454 m<sup>3</sup> pada sounding 1,740 m. Oleh karena itu, penelitian ini difokuskan pada pengujian kedekatan sambungan las menggunakan *Air Pressure Test* dan pemeriksaan cacat permukaan menggunakan *Penetrant Test* pada tangki tersebut. Penelitian ini juga membatasi pembahasan pada hasil pengujian, identifikasi kebocoran, serta cacat permukaan yang ditemukan pada area sambungan las yang menjadi objek penelitian.

*Gambar 3. 2 Fuel Oil Tank No 3 (Drawing Perusahaan dan Gambar Pribadi)*

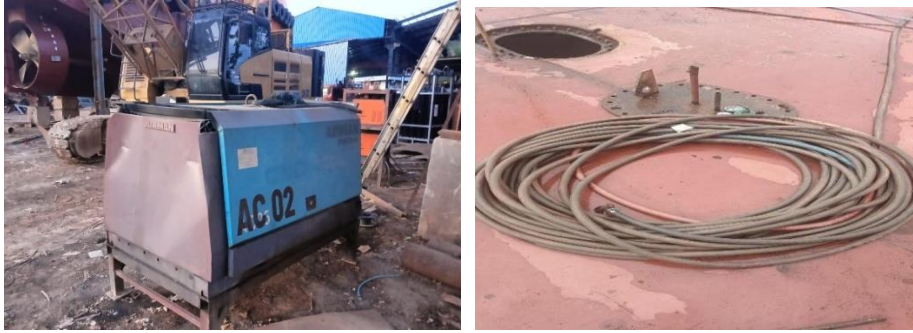
*Gambar 3. 3 Kompresor Angin dan Selang Khusus Angin (Gambar Pribadi)*

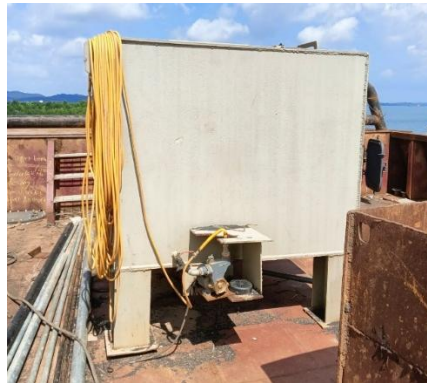
*Gambar 3. 4 Mesin Pompa Air, Selang dan Tabung Air (Gambar Pribadi)*

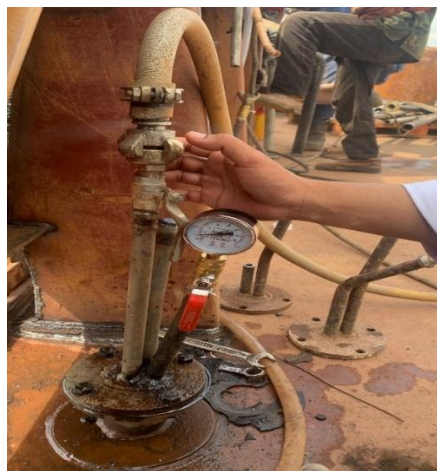
*Gambar 3. 5 Pipa input dan Output/Pipa Penetrasi dari Pipa Udara, Valve dan Pressure Gauge (Gambar Pribadi)*

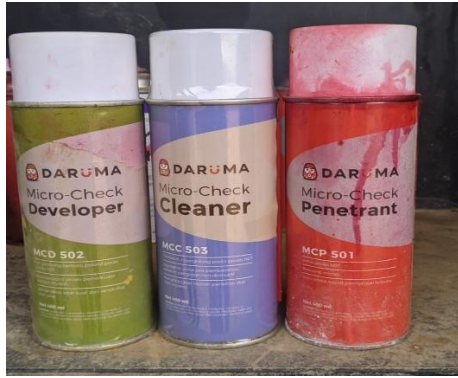
Gambar 3. 6 Develover(Hijau), Cleaner(Biru), Penetrant(Merah) (Gambar Pribadi)

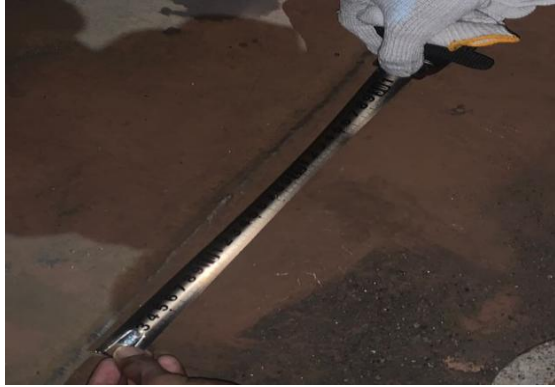
*Gambar 3. 8 Sampel Area Pengelasan yang Terkena pengujian Penetrant Test di Tandakan Dengan Garis Biru pada Gambar 1 & 2 di Area Tank Top dan Gambar 3 di Area Bottom (Gambar Pribadi)*

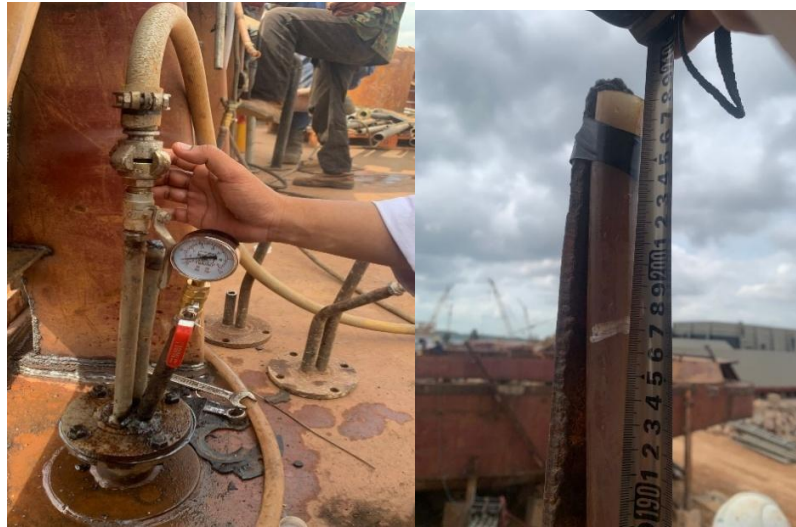
*Gambar 3. 9 Mengisi Udara pada Tanki dengan Tekanan 0,2 Bar Menggunakan Pressure Gauge dan 1,8 – 2 M Menggunakan Menometer Air (Gambar Pribadi)*

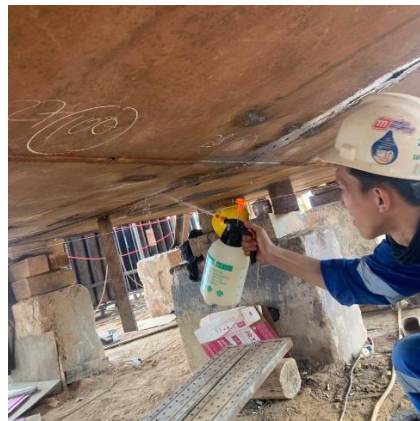
*Gambar 3. 10 Melakukan Penyemprotan Menggunakan Air Sabun pada Area Welding dan Melakukan Pemeriksaan Visual pada Area Welding yang Terkena Penyemprotan Air Sabun (Gambar Pribadi)*

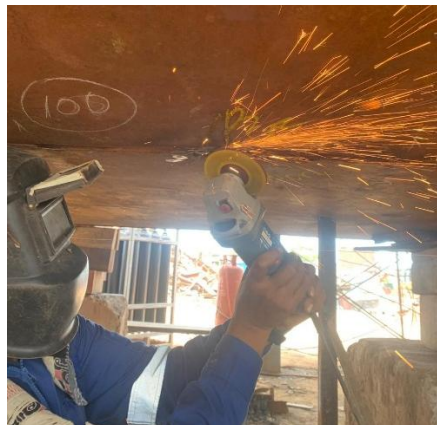
*Gambar 3. 11 Melakukan Perbaikan pada Area Welding yang Mengalami Kebocoran (Gambar Pribadi)*

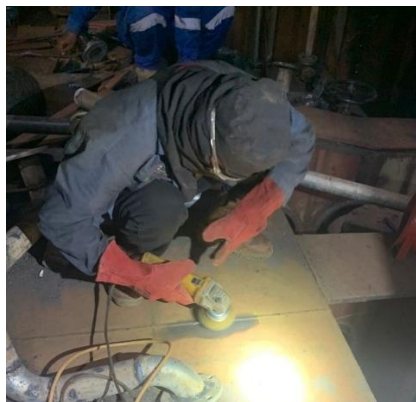
*Gambar 3. 12 Melakukan Penggerindaan Menggunakan Mata Gerinda Brus untuk Membersihkan Area Welding yang akan Dilakukan Pengujian Penetrant Test (Gambar Pribadi)*

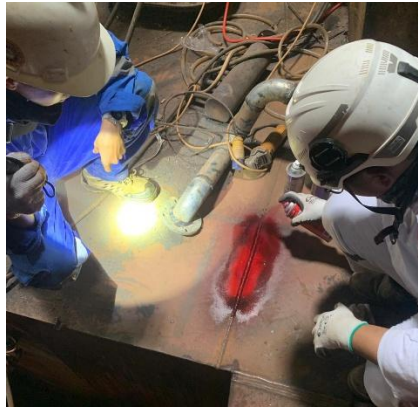
*Gambar 3. 13 Melakukan Pembersihan pada Area Welding yang Sudah di Brus Menggunakan Cleaner dan Melakukan Pengaplikasian Cairan Penetrant Pada Area Welding (Gambar Pribadi)*

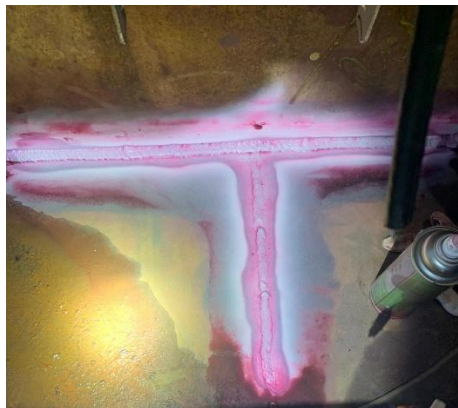
*Gambar 3. 14 Melakukan Pembersihan Pada Area Welding yang sudah dilakukan pengaplikasian Cairan Penetrant dengan menggunakan Cleaner dan Melakukan Penyemprotan Cairan Develover (Gambar Pribadi)*

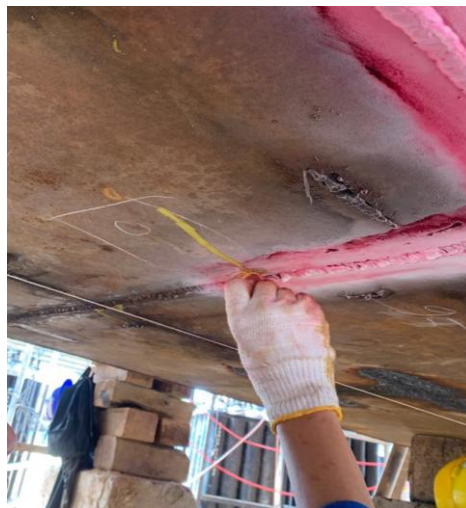
*Gambar 3. 15 Melakukan Pemeriksaan Visual Pada Area Yang Sudah Dilakukan Pengaplikasian Cairan Develover (Gambar Pribadi)*

Kriteria penerimaan pada pengujian *Penetrant Test* indikasi *linear*  $\leq 1,5$  mm dan indikasi bulat  $\leq 5$  mm. Jika ada indikasi yang melebihi batas tersebut, sambungan dinyatakan *reject*, diperbaiki, dan diuji ulang sampai memenuhi standar.

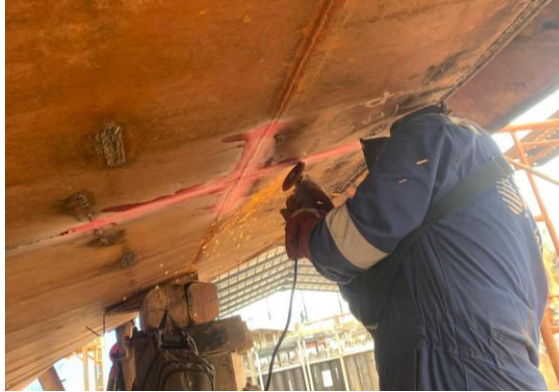
*Gambar 3. 16 Melakukan Perbaikan Pada Area Welding Yang Memiliki Cacat Las Melebihi Batas Toleransi (Gambar Pribadi)*

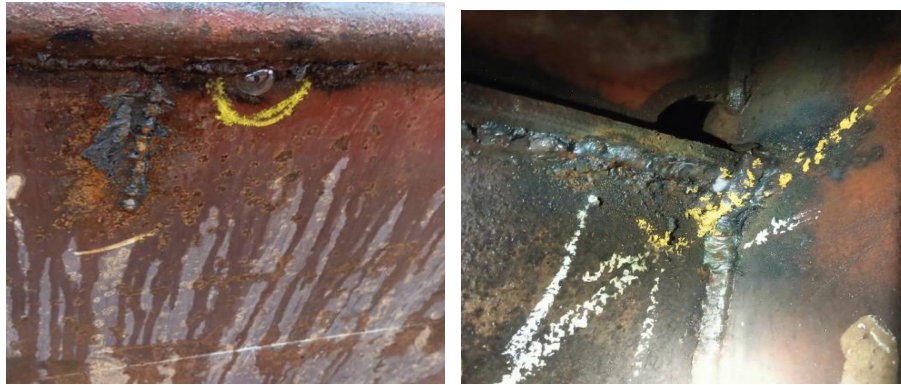
*Gambar 4. 4 Hasil Pengujian Air Pressure Test pada Area yang Terjadi Kebocoran (Gambar Pribadi)*

Perlu dicatat bahwa titik-titik yang terdeteksi bocor pada *Air Pressure Test* diperbaiki melalui proses penggerindaan dan pengelasan ulang, kemudian hanya diuji ulang dengan *Air Pressure Test*, bukan dengan *Penetrant Test*. Proses *repair* tersebut pada dasarnya merupakan perlakuan panas dan mekanis baru pada material, sehingga berpotensi menimbulkan cacat permukaan baru misalnya seperti *undercut* atau *porosity* yang tidak terdeteksi oleh *Air Pressure Test* karena tidak selalu bersifat tembus. Dengan demikian, status *accept* pada titik-titik *repair* hanya menjamin kedapatan, bukan bebas dari cacat permukaan. Kondisi ini menjadi keterbatasan penelitian karena validitas kesimpulan mengenai kualitas sambungan las secara menyeluruh, khususnya pada titik bekas *repair*, tidak dapat dipastikan sepenuhnya tanpa *Penetrant Test* ulang pada titik tersebut.

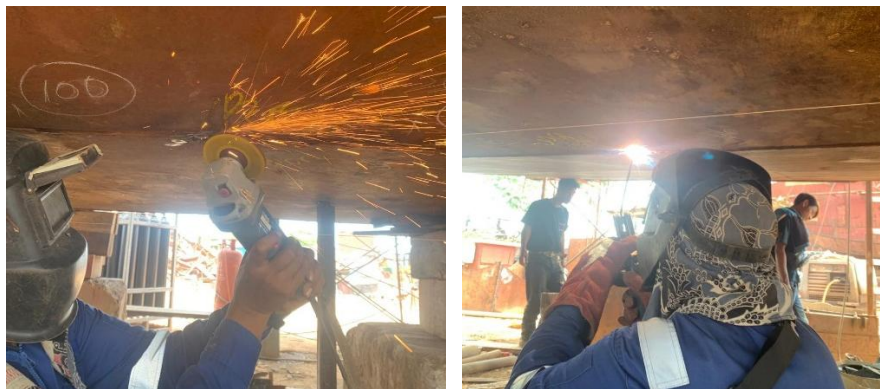
*Gambar 4. 5 Melakukan Perbaikan (Repair) pada Area yang Mengalami Kebocoran (Gambar Pribadi)*

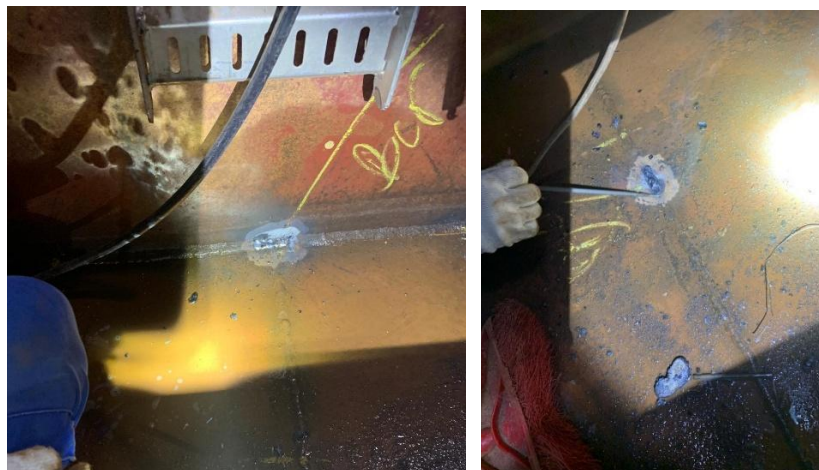
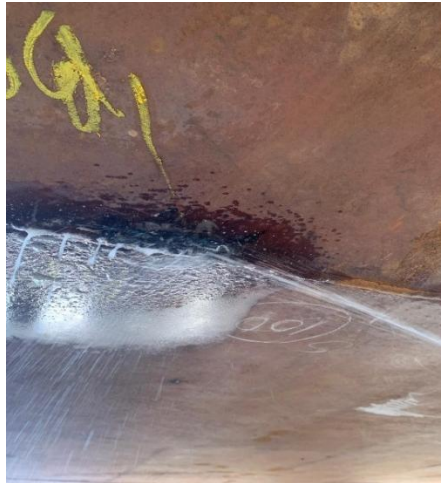
*Gambar 4. 6 Hasil Akhir Pada Pengujian Ke 3 Air Pressure Test Tidak Menemukan Kebocoran (Gambar Pribadi)*

menunjukkan bahwa proses *repair* yang dilakukan telah berjalan efektif dalam meningkatkan kedapatan sambungan las. Dengan demikian, hasil akhir pengujian yang dinyatakan *accept* sesuai ketentuan *BKI Volume I* membuktikan bahwa sambungan las pada *Fuel Oil Tank No. 3* sisi kanan (*STBD*) telah memenuhi persyaratan kedapatan.

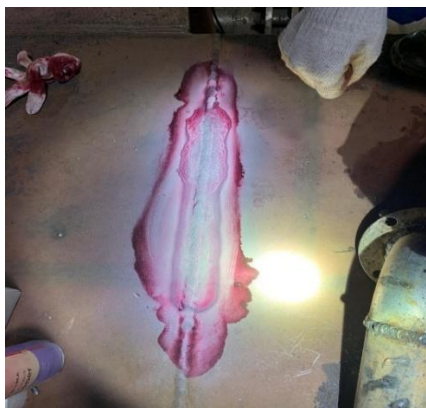
Pada Sampel 1 tidak ditemukan indikasi cacat pada permukaan sambungan las. Hasil ini menunjukkan bahwa area *groove weld* pada *Tank Top* memenuhi kriteria penerimaan *ASME Section VIII Division 1 Appendix 8*. Kondisi permukaan sambungan las yang baik pada area ini kemungkinan dipengaruhi oleh kemudahan akses pengelasan di area *tank top* sehingga proses pengelasan dapat dilakukan dengan lebih stabil dan terkontrol.

*Gambar 4. 7 Hasil Penetrant pada Sampel 1 – Groove Weld Area Tank Top (Gambar Pribadi)*

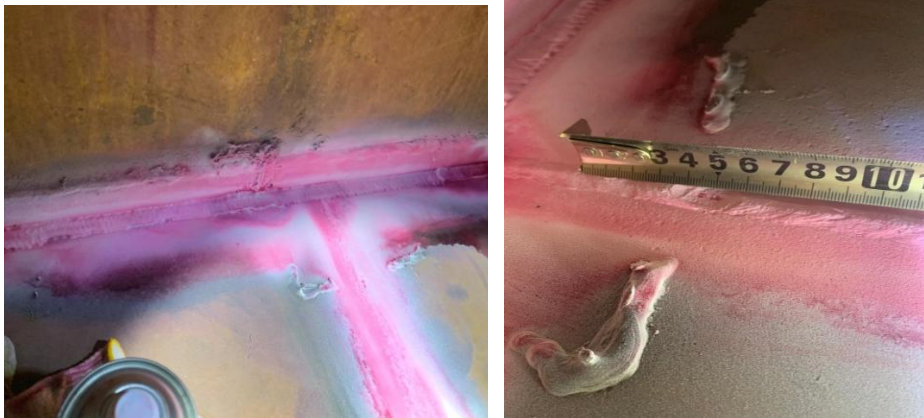
Pada Sampel 2 ditemukan *rounded indication* berupa *porosity* dengan ukuran 2 mm. Berdasarkan *ASME Section VIII Division 1 Appendix 8*, *rounded indication* dinyatakan tidak memenuhi syarat apabila ukurannya melebihi 5 mm. Karena ukuran *porosity* pada sampel ini hanya 2 mm, maka Sampel 2 dinyatakan *accept*.

Walaupun masih dinyatakan *accept*, temuan *porosity* ini menunjukkan adanya gas yang terjebak di dalam sambungan las, yang umumnya disebabkan oleh kurang bersihnya permukaan sebelum pengelasan atau adanya kelembaban pada material. Oleh karena itu, kebersihan permukaan dan kestabilan proses pengelasan tetap perlu diperhatikan agar cacat serupa tidak berkembang menjadi cacat yang melebihi batas penerimaan.

Gambar 4. 8 Hasil Penetrant pada Sampel 2 – *T-Joint Area Tank Top* (Gambar Pribadi)

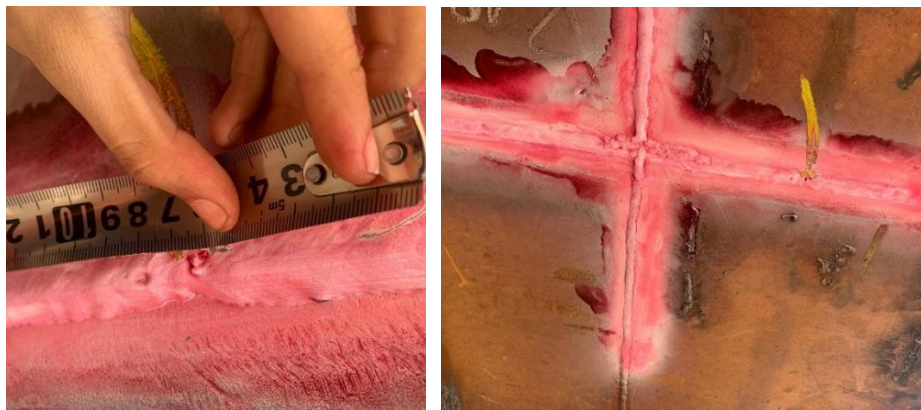
Pada Sampel 4 (area *cross joint* bagian *bottom*), hasil *Penetrant Test* (PT) menunjukkan adanya indikasi cacat permukaan berupa *surface slag* dengan ukuran sebesar 6 mm. Indikasi terlihat sebagai rembesan *penetrant* berwarna merah pada lapisan *developer* putih yang menunjukkan adanya diskontinuitas yang terbuka ke

permukaan. Pengukuran dilakukan menggunakan meteran berskala milimeter dengan meletakkan meteran secara lurus pada bagian terluas dari indikasi, sehingga diperoleh ukuran sebesar 6 mm. Nilai tersebut merupakan ukuran indikasi yang tampak di permukaan, bukan ukuran cacat di dalam material. Berdasarkan *ASME Section VIII Division 1 Appendix 8, rounded indication* dengan ukuran lebih dari 5 mm dinyatakan *reject*, sehingga hasil pemeriksaan pada Sampel 4 belum memenuhi kriteria penerimaan. Kondisi ini diduga disebabkan oleh pembersihan sisa terak pengelasan yang kurang sempurna pada area *cross joint* yang memiliki akses kerja terbatas. Sebagaimana halnya pada Sampel 3, dugaan penyebab ini belum dapat dikonfirmasi karena tidak tersedianya dokumen WPS resmi dari perusahaan, sehingga tetap menjadi keterbatasan penelitian. Setelah dilakukan perbaikan (*repair*) dan pengujian ulang menggunakan *Penetrant Test*, tidak ditemukan lagi indikasi yang melebihi batas penerimaan sehingga sambungan las dinyatakan *accept*. Dokumentasi hasil pemeriksaan ditunjukkan pada Gambar 4.10.

Gambar 4. 10 Hasil Penetrant pada Sampel 4 – Cross Joint Area Bottom  
(Gambar Pribadi)

Setelah ditemukan cacat pada Sampel 3 dan Sampel 4, dilakukan *repair* dengan cara penggerindaan pada area yang mengalami cacat, kemudian dilakukan pengelasan ulang sesuai parameter yang digunakan. Setelah perbaikan selesai, dilakukan pengujian ulang *Penetrant Test* sampai tidak ditemukan lagi indikasi cacat yang melebihi batas penerimaan. Dengan demikian, status awal pada Sampel 3 dan Sampel 4 adalah *reject*, sedangkan status akhirnya menjadi *accept* setelah diperbaiki dan diuji ulang.

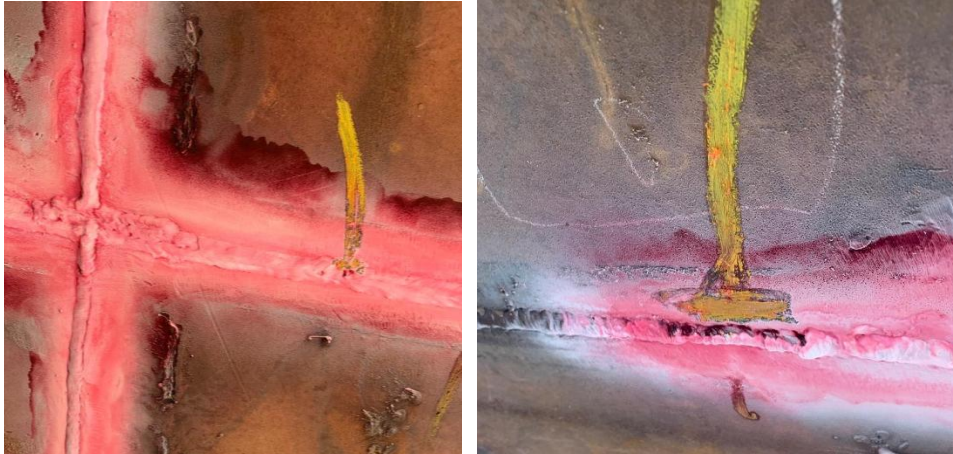
*Gambar 4. 11 Hasil Pengujian Penetrant Test yang Menemukan Cacat Permukaan Pada Area Pengelasan Yang Melebihi Batas Toleransi (Gambar Pribadi)*

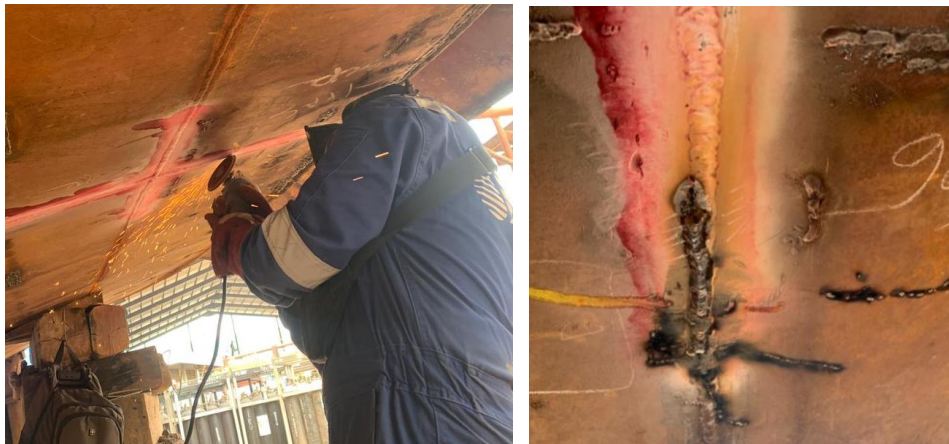
*Gambar 4. 12 Proses Perbaikan(Repair) Pada Sambungan Las Yang Memiliki Cacat Permukaan Yang Melewat Batas Toleransi (Gambar Pribadi)*

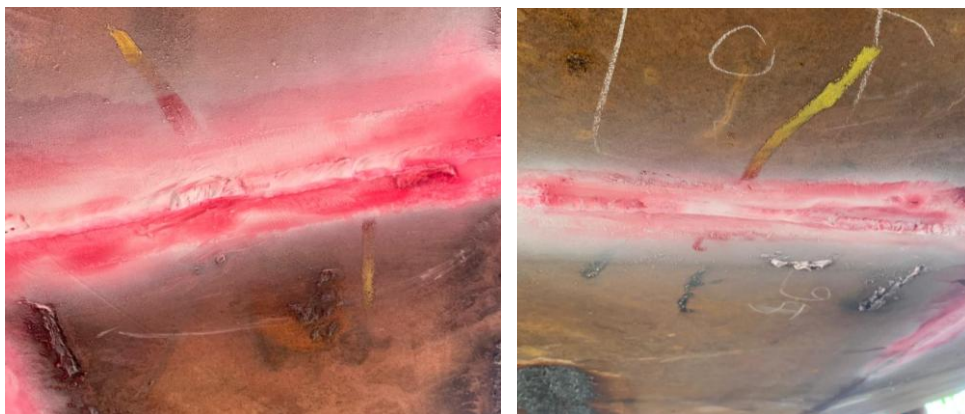
*Gambar 4. 13 Hasil Akhir Setelah Dilakukan Perbaikan Dan Dilakukan Pengujian Ulang Tidak Ditemukan Lagi Cacat Permukaan Pada Hasil Pengelasan (Gambar Pribadi)*

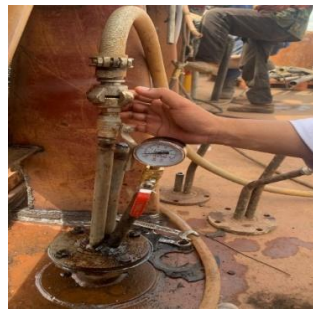
Gambar 2. Pressure Gauge yang digunakan pada pengujian Air Pressure Test

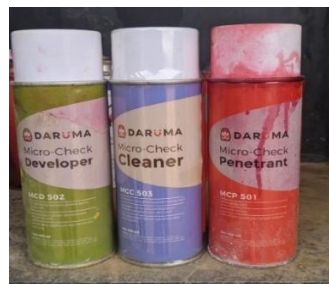
Gambar 3. Cleaner, Developer, dan Penetrant yang digunakan pada pengujian Penetrant Test

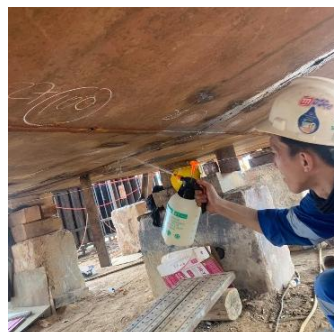
Gambar 4. Pengujian *Air Pressure Test* pada sambungan las *Fuel Oil Tank*

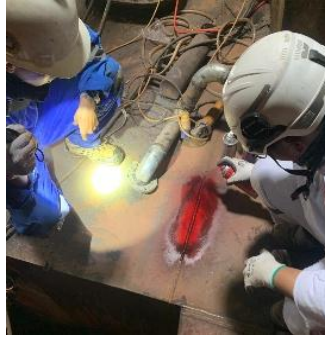
Gambar 5. Pengujian *Penetrant Test* pada sambungan las *Fuel Oil Tank*

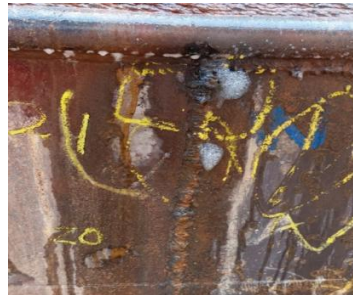
Gambar 6. Hasil pengujian *Air Pressure Test*

| Pengujian | Tekanan (bar) | Jumlah Kebocoran | Lokasi Kebocoran | Indikasi yang Muncul | Tindakan | Hasil |
|---|---|---|---|---|---|---|
| Pengujian 1 | 0,2 bar | 7 Titik | Area Tank Top, Sheet Shell dan Bottom (L1, L2, L3, L4, L5, L6 dan L7) | Gelembung sabun | Repair | Reject |
| Pengujian 2 | 0,2 bar | 3 Titik | Area Tank Top dan | Gelembung sabun | Repair | Reject |

| Pengujian 3 | 0,2 bar | 0 Titik | Tidak ada kebocoran | Tidak ada gelembung | Tidak perlu repair | <i>Accept</i> |

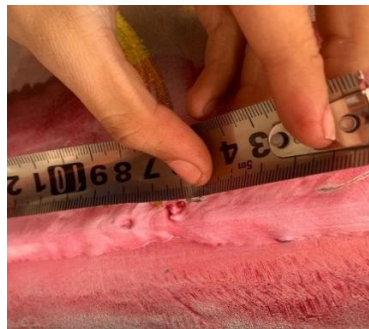
Gambar 7. Hasil pengujian *Penetrant Test*

Pada Sampel 4 ditemukan *rounded indication* berupa *surface slag* dengan ukuran 6 mm. Ukuran ini melebihi batas penerimaan 5 mm sesuai *ASME Section VIII Division 1 Appendix 8*, sehingga Sampel 4 dinyatakan *reject*. Setelah ditemukan cacat pada Sampel 3 dan Sampel 4, dilakukan *repair* pada area yang bersangkutan, kemudian dilakukan pengujian ulang hingga tidak ditemukan lagi indikasi cacat yang melebihi batas penerimaan standar.

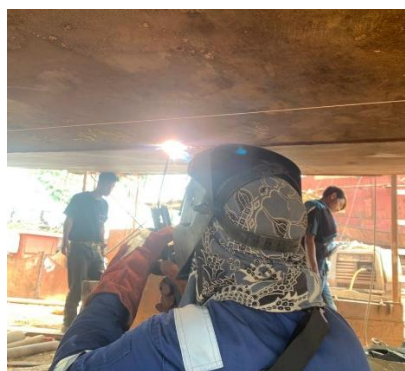
Gambar 8. Proses perbaikan (*repair*) pada titik kebocoran hasil *Air Pressure Test*

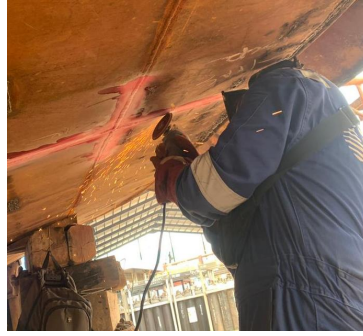
Gambar 9. Proses perbaikan (*repair*) pada indikasi cacat hasil *Penetrant Test*

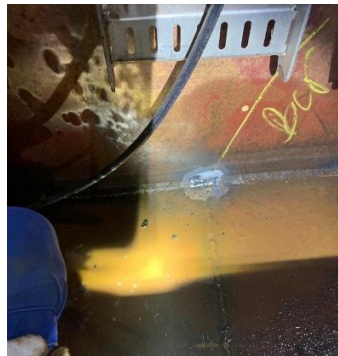
Gambar 10. Hasil perbaikan pengujian *Air Pressure Test* setelah repair

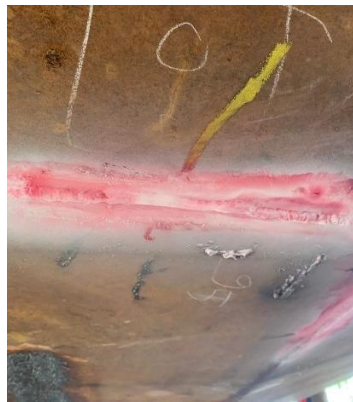
Gambar 11. Hasil perbaikan pengujian *Penetrant Test* setelah repair
