**TUGAS AKHIR**  
**PENGARUH KONDISI KELEMBAPAN ELEKTRODA TERHADAP**  
**HASIL PENGELASAN SMAW DENGAN INSPEKSI VISUAL DAN**  
**ULTRASONIC TESTING BERDASARKAN AWS D1.1-2020**

**PROGRAM STUDI TEKNOLOGI REKAYASA PENGELASAN DAN**  
**FABRIKASI JURUSAN TEKNIK MESIN**  
**POLITEKNIK NEGERI BATAM**  
**2026**

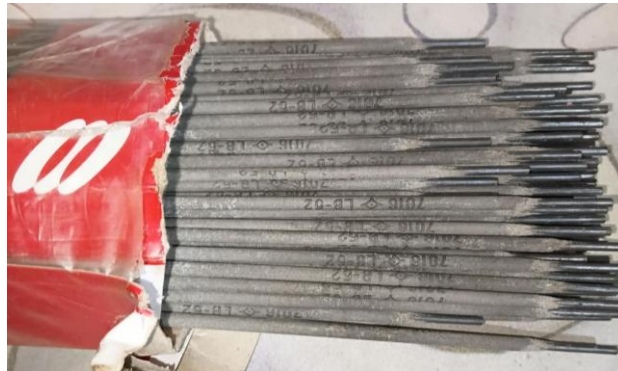
Gambar 2. 2 Elektroda E-7016

Pada proses pengelasan SMAW, memerlukan logam tambah yang biasa dikenal dengan elektroda. Salah satu jenis elektroda yang digunakan dalam proses pengelasan SMAW yaitu elektroda jenis E-7016. Elektroda jenis E-7016 merupakan jenis elektroda yang memiliki kemampuan untuk menembus karat, cat dan kotoran pada logam dasar. Elektroda E-7016 memiliki fluks pelindung yang terbuat dari serbuk besi dan hidrogen rendah; jenis sambungan yang menggunakan elektroda ini menghasilkan sambungan dengan kadar hidrogen rendah sehingga kepekaan sambungan terhadap cacat retak sangat jarang terjadi (, R. Faiz ListyandaTrisma Jaya Saputra, 2024). Elektroda E-7016 memiliki kekuatan tarik 70 ksi (~490 Mpa). berdasarkan klasifikasi pada elektroda E-7016 memiliki arti penulisan sebagai berikut :

- AWS adalah kode klasifikasi standar yang ditetapkan oleh *American Welding Society*.
- E menunjukkan arti penulisan singkatan dari elektroda.
- Angka 70 menunjukkan kekuatan tarik minimum dari logam las hasil deposit elektroda.
- Angka 1 menyatakan posisi pengelasan yang berarti *all position*.
- Angka 6 menunjukkan lapisan *fluks* dan karakteristik arus yang digunakan (Afan dkk., 2020).

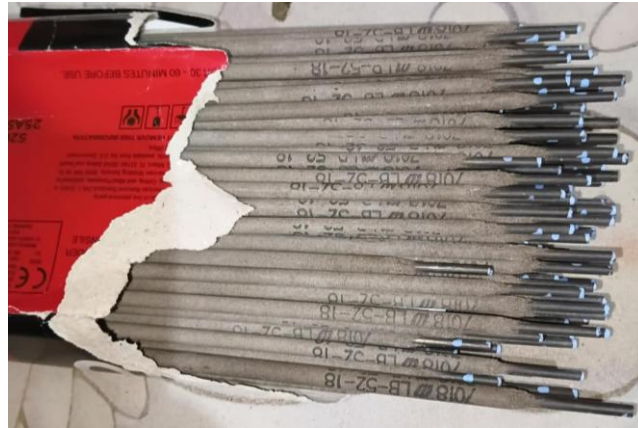
Gambar 2.3 Kawat Elektroda E-7018

Jenis elektroda lainnya yang digunakan dalam proses pengelasan SMAW yaitu elektroda E-7018. Elektroda jenis ini memiliki kemampuan untuk menghasilkan hasil pengelasan yang berkekuatan tinggi (Budhi Susetyo dkk., 2013). Elektroda jenis ini merupakan jenis elektroda hidrogen rendah yang dapat digunakan dalam semua posisi pengelasan dan mengandung 25% - 40% serbuk besi. Kawat jenis ini terak hasil pengelasan mudah dibersihkan, dan penggunaannya harus terlebih dahulu dioven untuk menghindari cacat pengelasan. Elektroda E-7018 memiliki kekuatan tarik 70 ksi atau sekitar 485 Mpa. Berdasarkan klasifikasi, pada elektroda E-7018 memiliki arti penulisan sebagai berikut :

- AWS merupakan standar kode yang ditetapkan oleh *American Welding Society*
- E menunjukkan arti penulisan dari singkatan elektroda
- Angka 70 menunjukkan kekuatan tarik minimum dari logam las hasil deposit elektroda
- Angka 1 menunjukkan elektroda dapat digunakan dalam berbagai posisi pengelasan
- Angka 8 menunjukkan jenis lapisan *fluks* dan arus pengelasan (Thabrani dkk., 2025).

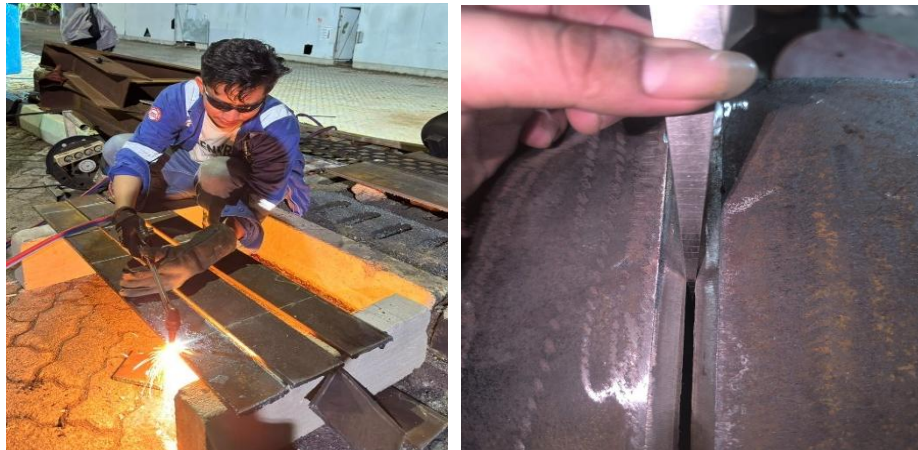
Gambar 3. 3 Proses Preparasi Material Pemotongan dan Fit-up

Proses preparasi sampel meliputi pemotongan material dengan ukuran panjang x lebar (200 mm x 100 mm) sebanyak 24 logam dasar (*base metal*) uji, yang kemudian dilanjutkan dengan proses pembuatan bevel dengan sudut 30 derajat dan proses *fit-up*. Material yang digunakan merupakan jenis material baja karbon rendah (*low carbon steel*) ASTM A36 yang tergolong ke dalam kelompok logam dasar (*base metal group I*) dengan ketebalan 12 mm. Serta desain sambungan yang digunakan adalah tipe sambungan *single vee*.

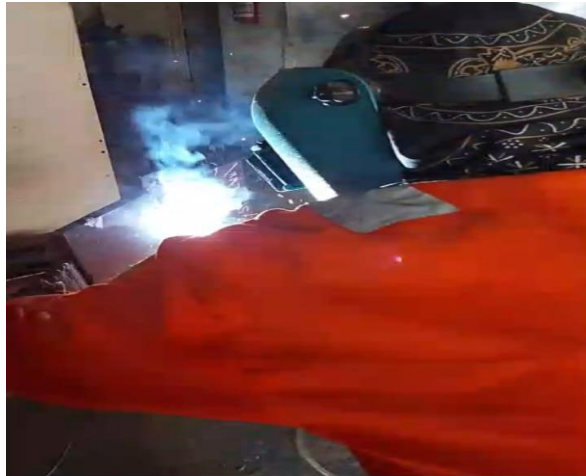
Gambar 3. 4 Proses Pengelasan Spesimen

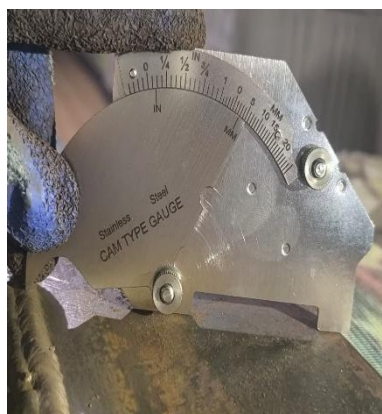
Gambar 3. 5 Proses Inspeksi Visual Keseluruhan Spesimen Uji

Jenis pengujian ini bertujuan untuk melihat kondisi sambungan las apakah terdapat cacat las ataupun tidak pada permukaan las. Pengujian ini dilakukan dengan visual kasat mata terhadap sambungan las menggunakan senter dan alat ukur seperti welding gauge, penggaris. Penentuan kriteria penerimaan sambungan las mengacu pada standar AWS D1.1 2020 Table 8.1.

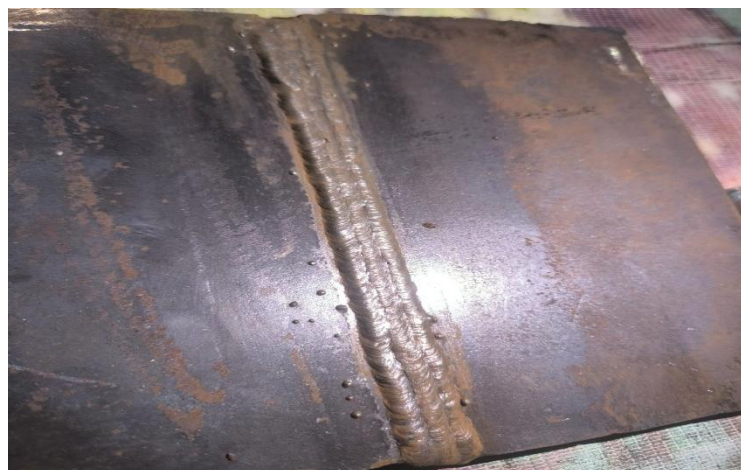
Gambar 4.1 Hasil pengelasan Dengan Elektroda E7016 Baru Dari Kotak

Pada kondisi elektroda baru dari kemasan, sambungan las menunjukkan sebagian besar indikasi seperti *spatter*, dan *undercut* yang masih dapat diterima karena tidak melebihi batas penerimaan visual. Namun, pada salah satu spesimen las menggunakan elektroda E7018 masih ditemukan cacat *undercut* yang berada diluar kriteria penerimaan berdasarkan AWS D1.1 2020 sehingga menyebabkan spesimen ditolak. Hal ini menunjukkan walaupun kondisi elektroda yang digunakan berasal dari kemasan baru, kemungkinan terjadinya cacat las tetap ada. Kondisi ini dapat dipengaruhi oleh parameter pengelasan seperti arus, kecepatan pengelasan, panjang busur, posisi pengelasan, kebersihan material, serta keterampilan operator (Setia & Pranatal, 2022) . Hal ini sejalan dengan temuan (Cahyanto & Ramadhan, 2025) yang menyatakan penggunaan elektroda baru menghasilkan jumlah indikasi lebih sedikit dibandingkan elektroda yang terpapar kelembapan, sehingga tidak sepenuhnya menghilangkan kemungkinan terjadinya cacat pada hasil pengelasan. Hasil inspeksi visual pengelasan menggunakan elektroda E7016 dan E7018 yang baru dari kotak dapat dilihat pada gambar 4.1 dan 4.2 dibawah ini.

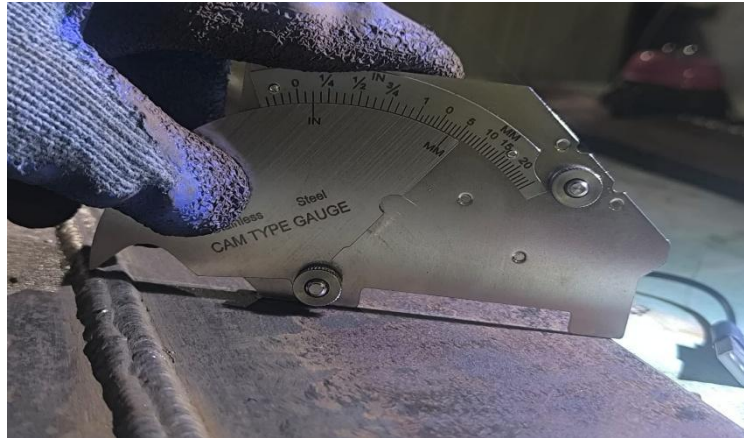
Gambar 4.2 Hasil Pengelasan Dengan Elektroda E7018 Baru Dari Kotak

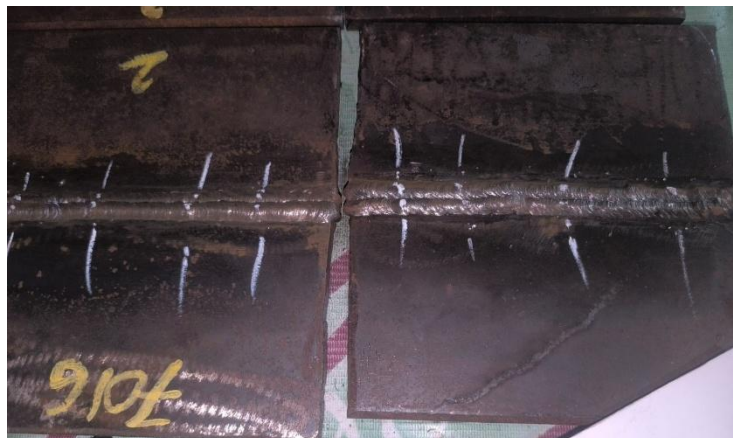
Gambar 4.3 Hasil pengelasan Dengan Elektroda E7016 Sudah Dioven

Pada kondisi elektroda setelah dioven, hasil pengelasan menunjukkan kualitas yang lebih baik. Penyimpanan dalam oven mampu menjaga lapisan flux tetap kering sehingga karakteristik *low hydrogen* pada elektroda E7016 dan E7018 tetap terjaga. Kondisi ini menghasilkan busur yang lebih stabil dan jumlah *spatter* yang lebih sedikit (Aljufri, 2017). Hal ini sejalan dengan penelitian (Wahyu Setyawan dkk., 2022), yang menyatakan pengeringan elektroda sebelum proses pengelasan terbukti mampu mengurangi jumlah cacat las, terutama *porositas*. Hasil inspeksi visual dan radiografi menunjukkan bahwa elektroda yang telah dioven menghasilkan manik las yang lebih baik serta jumlah cacat internal yang lebih sedikit dibandingkan elektroda tanpa pengeringan. Kondisi ini juga berpengaruh terhadap peningkatan kekuatan tarik sambungan las karena berkurangnya diskontinuitas pada logam las. Hasil inspeksi visual pengelasan menggunakan elektroda E7016 dan E7018 yang sudah dilakukan pengovenan terlebih dahulu dapat dilihat pada gambar 4.3 dan 4.4 dibawah ini.

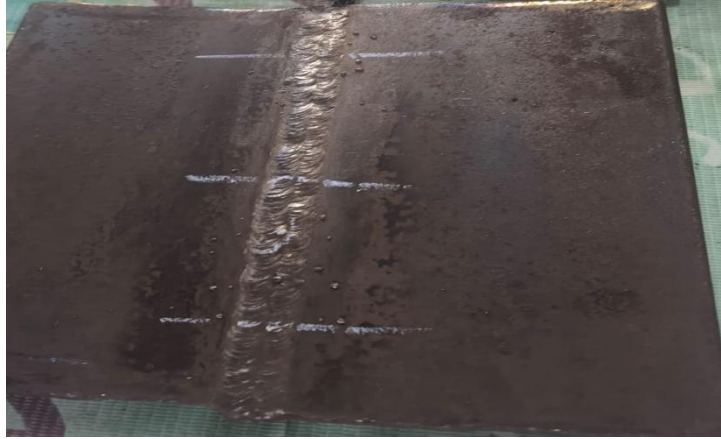
Gambar 4.4 Hasil Pengelasan Dengan Elektroda E7018 Sudah Dioven

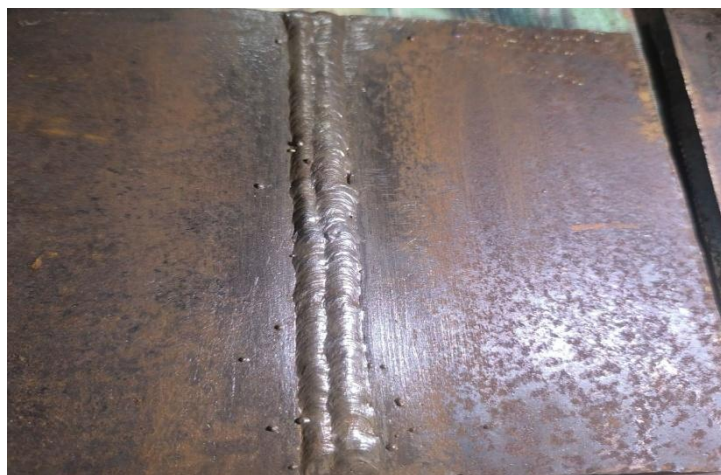
Gambar 4.5 Hasil Pengelasan Dengan Elektroda E7016 Basah Terkena Air

Sebaliknya pada kondisi elektroda basah terkena air, jumlah cacat yang muncul lebih banyak, seperti *spatter*, *porosity*, *lack of side wall fusion*, dan *undercut* yang sebagian besar dinyatakan ditolak. Kelembapan yang diserap oleh flux menyebabkan busur las menjadi tidak stabil, meningkatkan percikan logam, memperbesar kemungkinan terbentuknya *porositas*, serta menurunkan kualitas profil las. Pada elektroda low *hydrogen* seperti E7016 dan E7018, kondisi basah juga meningkatkan risiko terbentuknya hidrogen yang dapat memicu cacat internal dan retak hidrogen. Hal ini berdasarkan dengan penelitian (Avilla dkk., 2021) yang mengatakan pengelasan dengan elektroda lembap menghasilkan lebih banyak *over spatter* dan memiliki jumlah cacat las yang lebih banyak pula dibandingkan dengan penggunaan elektroda kering. Hasil inspeksi visual pengelasan menggunakan elektroda E7016 dan E7018 yang sudah dilakukan pengovenan terlebih dahulu dapat dilihat pada gambar 4.5 dan 4.6 dibawah ini.
