# **Identifikasi Kejenuhan Resin *Ion Exchange* pada Mesin *Wirecut* Sebagai Dasar Usulan Perbaikan Menggunakan Metode *Fault Tree Analysis* di PT XYZ**

**\* Politeknik Negeri Batam**

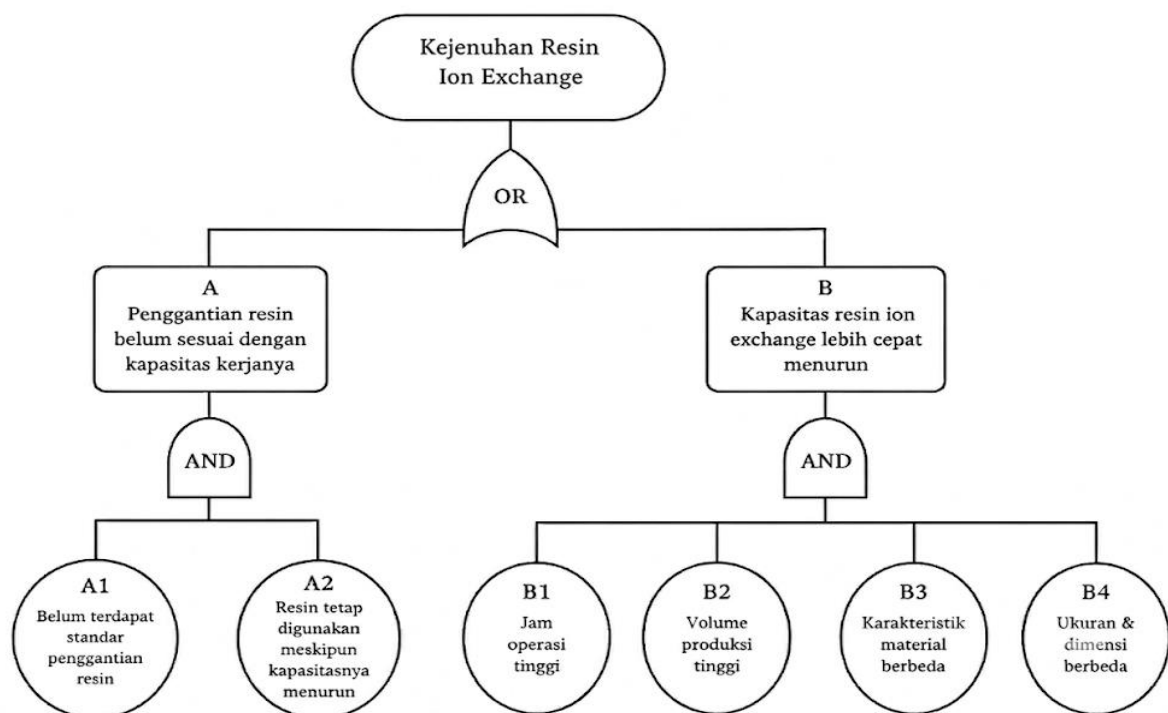
Gambar 2 : Diagram *Fault Tree Analysis*

Diagram *Fault Tree Analysis* (FTA) pada Gambar 2 menunjukkan hubungan sebab-akibat secara sistematis yang menghubungkan seluruh faktor yang mempercepat kejenuhan resin *ion exchange* pada mesin *Wirecut* EDM di PT XYZ, mulai dari tingkat *basic event* di bagian bawah diagram hingga *top event* di bagian puncak. Diagram tersebut disusun berdasarkan hasil observasi lapangan, wawancara dengan operator dan teknisi *maintenance*, serta analisis data historis penggantian resin selama periode delapan bulan.

Kejenuhan resin *ion exchange* terjadi ketika kapasitas penukaran ion pada resin telah mencapai titik maksimum, sehingga resin tidak mampu menyerap ion kontaminan dari air dielektrik secara efektif. Apabila resin jenuh, konduktivitas air meningkat dan proses permesinan menurun. Jenis resin yang digunakan adalah *Mixed Bed Ion Exchange Resin*, yaitu campuran antara resin kation dan resin anion dengan produk AC Duro-ion<sup>+</sup> S yang dirancang khusus untuk mesin *Wirecut* EDM. Jumlah resin yang digunakan adalah 3 bungkus dengan 5 liter per bungkus.

Berdasarkan hasil analisis menggunakan metode *Fault Tree Analysis* (FTA), diperoleh dua faktor utama yang menyebabkan resin *ion exchange* lebih cepat mengalami kejenuhan pada mesin *Wirecut* EDM, yaitu penggantian resin belum sesuai dengan kasitas kerja dan kapasitas resin *ion exchange* lebih cepat menurun

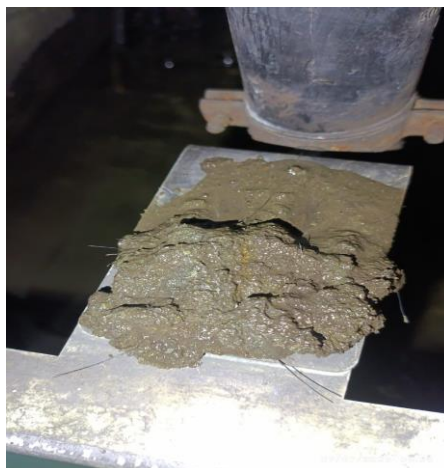
**Gambar 3 : Partikel Logam yang Menumpuk**

Gambar 7 menunjukkan partikel hasil erosi yang menumpuk, partikel-partikel tersebut merupakan sisa pengikisan material akibat proses *electrical discharge*. Warna dan tekstur partikel bervariasi yang menggambarkan keberagaman jenis material yang diproses, setiap material memiliki komposisi unsur logam berbeda, sehingga menghasilkan partikel erosi dengan karakteristik yang berbeda.

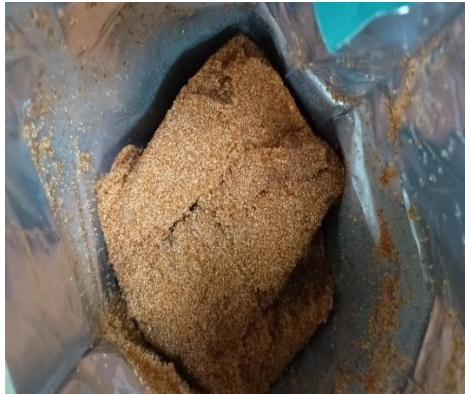
Gambar 4 : Resin Baru

Perubahan fisik pada resin baru dan resin yang telah digunakan dapat dilihat pada Gambar 5 dan Gambar 6. Resin baru memiliki warna cerah dan kondisi yang masih bersih, sedangkan resin yang telah digunakan menunjukkan perubahan warna yang lebih gelap dan terlihat kotoran yang diserap oleh resin. Dokumentasi ini sebagai pendukung mengenai umur resin terlalu lama.

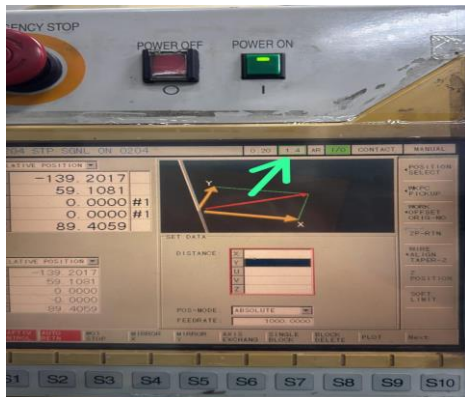
Gambar 6: Setelah Penggantian Resin

Penggantian resin *ion exchange* yang berbasis pada parameter konduktivitas air dielektrik yang terukur secara subjektif. Sistem penggantian resin yang selama ini bersifat subjektif dan perkiraan, menjadi berstandar dan dapat dipertanggungjawabkan yang bisa dilihat pada Tabel 5. Acuan nilai konduktivitas yang digunakan mengacu pada mesin Mitsubishi di PT XYZ, terlihat pada Gambar 6 dan Gambar 7.

1. Operator wajib memperhatikan dan mencatat nilai konduktivitas air.
2. Apabila nilai konduktivitas mendekati kondisi waspada, operator mempersiapkan resin pengganti dengan memastikan stok resin AC Duro-ion<sup>+</sup> S berjumlah 3 bungkus dengan isi 5 liter per bungkus.
3. Jika nilai konduktivitas telah mencapai kondisi kritis, segera melakukan penggantian resin sebelum muncul gangguan dari mesin.
4. Setelah penggantian resin dilakukan, operator memastikan nilai konduktivitas kembali ke rentang normal sebelum mesin dioperasikan.
5. Penggantian resin disertai catatan lengkap, yang meliputi tanggal penggantian resin baru, nilai konduktivitas saat penggantian, jumlah resin, serta nama operator yang melakukan penggantian, sebagai dasar evaluasi jadwal perawatan *preventif* secara berkala.

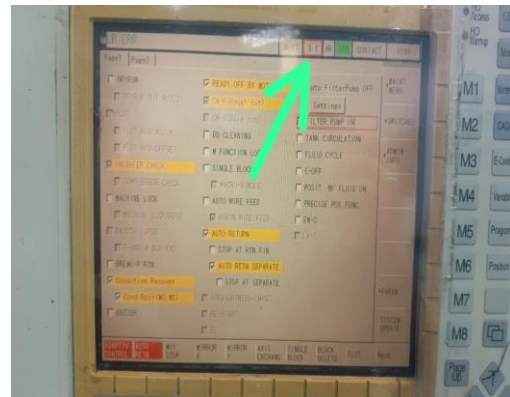
Gambar 7: Konduktivitas Tinggi

Mesin *Wirecut* memiliki sensor konduktivitas yang memberi sinyal jika kualitas air dielektrik menurun. Namun, didapatkan bahwa indikator tersebut tidak dipahami lebih lanjut untuk dijadikan penentu penggantian resin. Jika resin sudah mencapai batas maksimum, maka akan timbul gangguan operasional pada mesin. Seperti *wire break* yang terus-menerus dalam jangka dekat, *wire break* akan memperlambat pekerjaan karena mesin akan mengulang pemotongan dari tahap pertama dan akan menjadi *downtime* jika operator tidak langsung melakukan *join wire* dan mesin tidak bekerja dengan optimal seperti mesin tidak bisa melakukan *start* seperti biasanya. Penurunan kapasitas resin biasanya ditandai dengan meningkatnya nilai konduktivitas air dielektrik yang melampaui batas normal, berdasarkan pemberitahuan atau peringatan dari mesin. Nilai konduktivitas setelah penggantian resin pada mesin Mitsubishi di PT XYZ adalah 1,4  $\mu\text{S}/\text{cm}$  tertera pada Gambar 6. Sedangkan gangguan yang ditimbulkan berada pada nilai konduktivitas >3 seperti Gambar 7.
