# **Pengaruh *Interpass Cleaning* terhadap Cacat Las pada Material API 2W Gr.50 dengan Proses Pengelasan SMAW**

Program Studi Teknik Mesin

Politeknik Negeri Batam

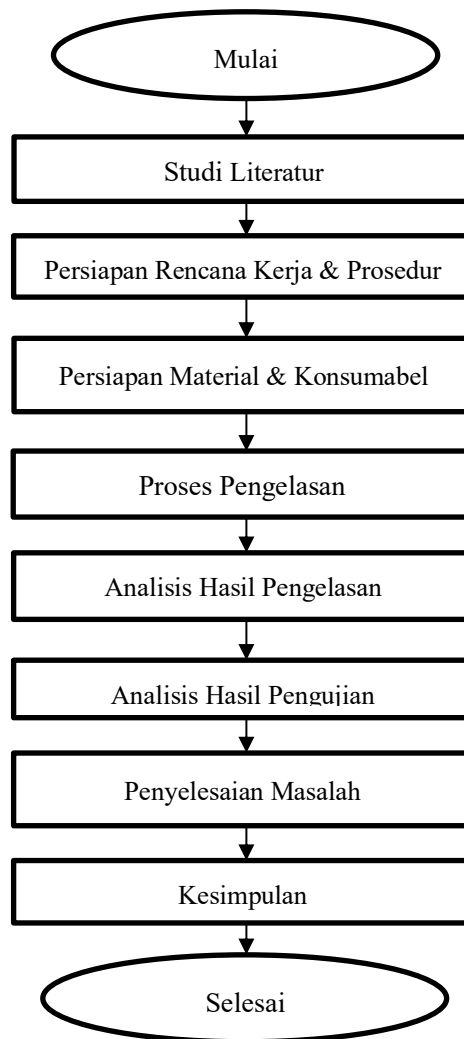
### Diagram Metodologi Penelitian

Diagram alir penelitian secara umum adalah sebagai berikut.

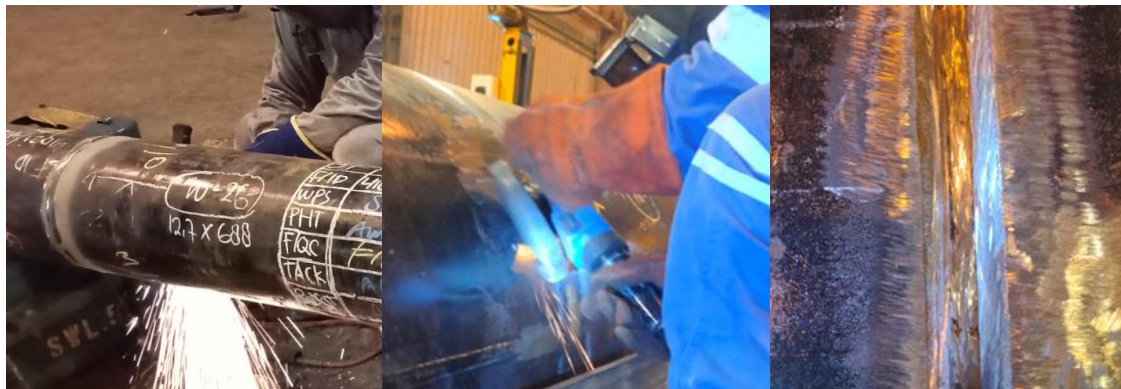
Interpass cleaning dalam pengelasan adalah proses pembersihan permukaan logam las di antara setiap lintasan (pass) pengelasan pada sambungan multi-pass. Analisis terhadap proses ini bertujuan untuk memastikan setiap lapisan bebas dari kontaminan sebelum lapisan berikutnya ditambahkan guna menjaga integritas struktural. Metode yang digunakan adalah *grinding*, *power brushing* dan *chipping*.

Gambar 1: Interpass Cleaning Method (Grinding) & Interpass profil setelah dibersihkan

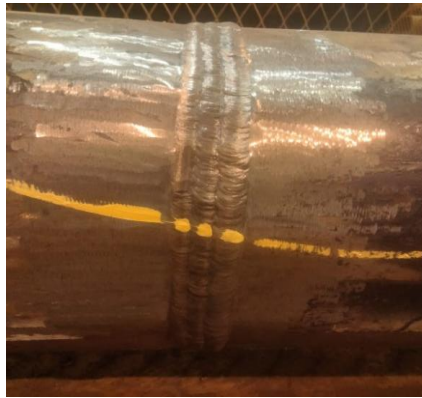
1. Membersihkan permukaan hasil las dari slag, kerak atau kotoran.
2. Memastikan permukaan las bebas dari object yang mengganggu interpretasi Inspektur pengelasan
2. Mengamati tampilan *weld bead* dengan alat bantu seperti *welding gauge*, kaca pembesar dan senter.
3. Membandingkan hasil pengamatan dengan standar penerimaan berdasarkan ASME Section IX atau AWS D1.1.

**Gambar 2: Visual Testing**

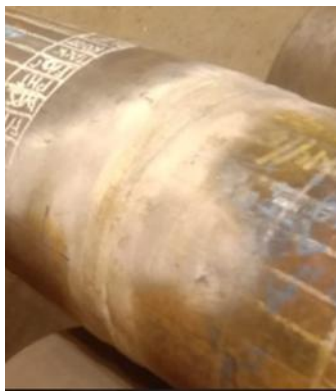
1. Membersihkan area las dari kotoran dan minyak.
2. Memberikan medan magnet menggunakan yoke magnetik.
3. Menyemprotkan partikel magnetik (*wet/dry method*) di atas area las.
4. Mengamati indikasi cacat yang muncul di permukaan.
5. Menilai hasil pengujian berdasarkan standar AWS D1.1.

**Gambar 3: Welding Profile setelah di MPI**

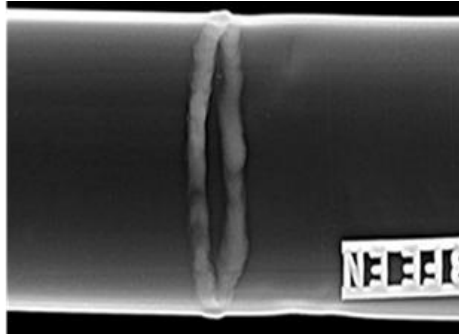
1. Menyiapkan spesimen las dengan kode identifikasi.
2. Menempatkan sumber radiasi (X-ray atau Iridium-192) di satu sisi sambungan las.
3. Menempatkan film radiografi di sisi berlawanan.
4. Melakukan penyinaran sesuai waktu eksposur yang telah ditentukan.
5. Memproses film dan mengevaluasi hasil citra untuk melihat adanya indikasi cacat.
6. Menilai hasil pengujian berdasarkan standar AWS D1.1.

Gambar 4: Radiography Image pada Tubular

Berdasarkan table 8. pengaruh interpass cleaning sangat nyata. *Interpass cleaning* mempengaruhi hasil RT secara signifikan, dengan analisa sebagai berikut :

1. Pada kondisi Bersih semua joint lolos RT (tidak ada cacat internal)
2. Pada kondisi Kotor semua joint gagal RT menunjukkan bahwa *slag* dan kontaminan antar pass memicu cacat internal serius.
3. Jenis cacat dominan: *Slag inclusion & wormhole* paling sering muncul menandakan pembersihan slag antar pass tidak dilakukan dengan baik.
4. *Cluster porosity* mengindikasikan adanya gas terperangkap akibat kontaminasi permukaan atau kelembaban elektroda.
5. Implikasi terhadap penerimaan (AWS D1.1):
