Studi Kasus Kerusakan Motor *Sealing Air Fan 2* di PT Energi Listrik Batam

Tugas Akhir

**Program Studi Teknologi Rekayasa Pembangkit Energi
Jurusan Teknik Elektro
Politeknik Negeri Batam
2024**

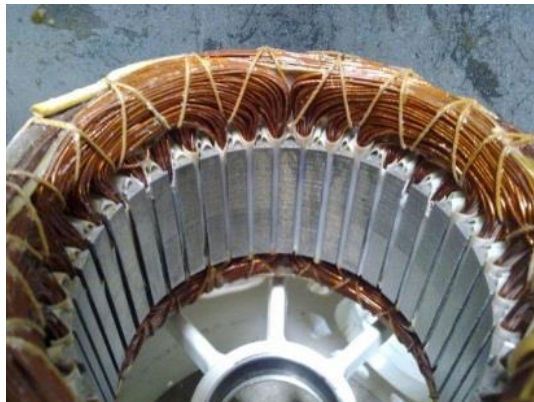
Gambar 2.1 *Stator*

Stator adalah bagian diam dari motor yang terdiri dari gulungan kawat tembaga yang dipasang di dalam slot pada inti besi. Ketika tegangan tiga fase diaplikasikan ke stator, medan magnet berputar terbentuk. Jumlah gulungan pada stator dibuat sesuai dengan jumlah kutub dan jumlah putaran yang diinginkan atau ditentukan. Gulungan yang dikelompokkan ke dalam set disebut fase.[2]

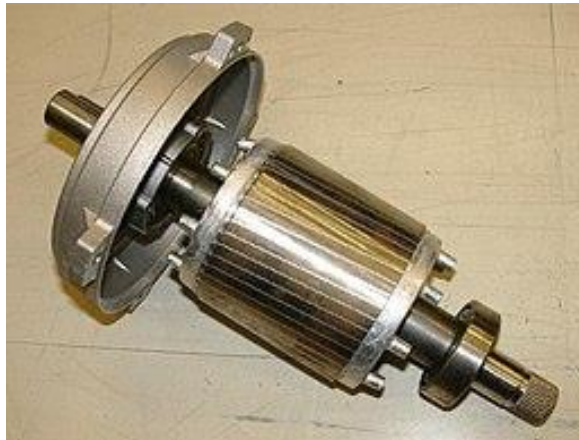
Gambar 2.2 Rotor Sangkar Tupai (*Squirrel Cage*)

Motor induksi tipe sangkar tupai merupakan motor induksi yang banyak digunakan karena bentuknya sederhana, perawatan mudah dan murah. Rotor ini terdiri dari batang konduktif yang dihubungkan oleh cincin akhir, membentuk struktur mirip sangkar tupai.

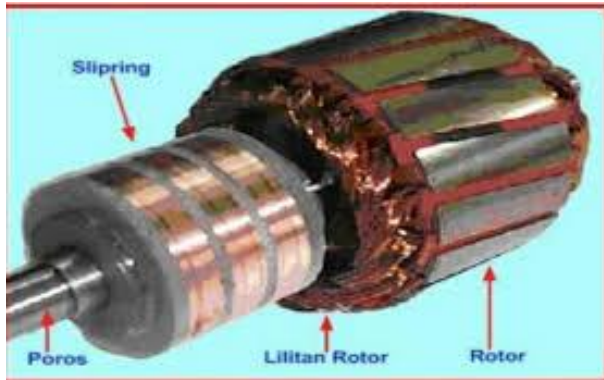
Gambar 2.3 Rotor Belitan (wound Rotor)

Rotor ini memiliki gulungan kawat yang mirip dengan stator dan biasanya dihubungkan ke resistor eksternal atau peralatan lain untuk mengontrol karakteristik motor. Motor induksi rotor lilitan jarang digunakan bila dibandingkan dengan motor induksi sangkar tupai karena harganya mahal dan biaya pemeliharaan lebih besar.

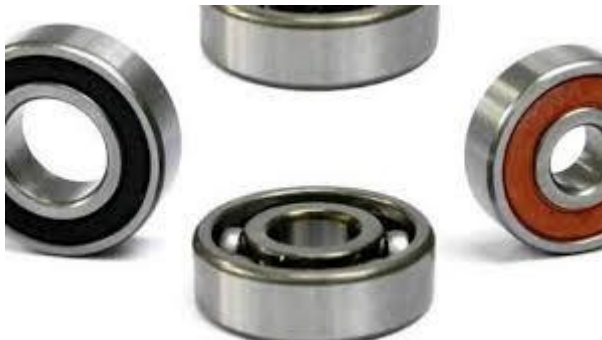
Gambar 2.4 Bearing

Pada bagian motor 3 phase atau suatu konstruksi motor 3 phase terdapat suatu alat yang bernama bearing. Bearing sendiri berfungsi sebagai penunjang atau penahan rotor untuk dapat berputar secara sinkron baik untuk shaft depan maupun shaft belakang. Bearing sendiri memiliki 2 jenis yaitu NDE dan DE.

NDE atau *Non Drive End* terletak pada bagian belakang dari peralatan dan berada diujung dari penggerak atau beban putar. Sedangkan DE atau *Drive End* terletak pada bagian depan dari peralatan atau berdekatan dengan *coupling*, *Drive End* berada dekat dengan penggerak atau beban.

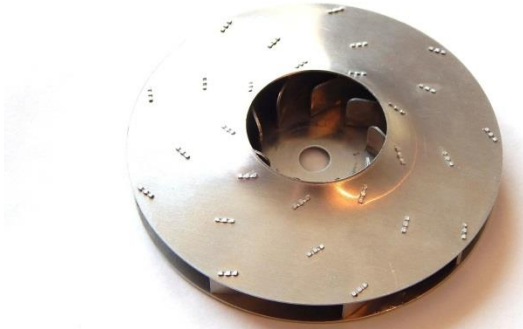
Gambar 2.5 Impeller

Impeller adalah komponen berputar yang berfungsi untuk mentransfer energi dari motor untuk mempercepat fluida keluar dari pusat rotasi.[3] terdiri dari bilah atau baling-baling yang memberikan energi kinetik pada fluida, menghasilkan tekanan dan aliran.

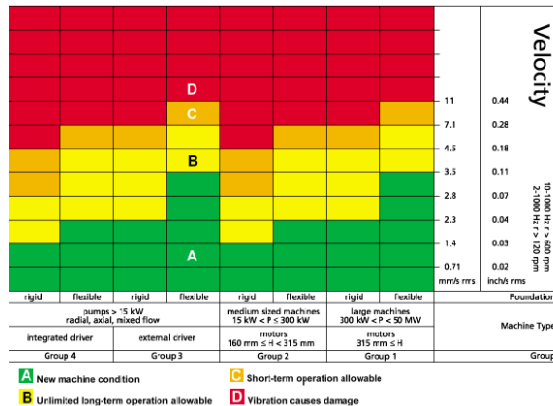
Gambar 2.6 Standar Vibrasi ISO 10816-3

Standar ISO 10816-3

Pada data acuan diatas menunjukkan adanya level *vibrasi* atau getaran yang tinggi berada pada area *Motor Outboard Horizontal* (MOH) yaitu 19,9 mm/s yang mencapai 4 kali lipat dari spesifikasi motor, *Motor Inboard Horizontal* (MIH) yaitu 16,67 mm/s yang mencapai 3 kali lipat, dan *Motor Inboard Vertical* (MIV) yaitu 13,48 mm/s yang mencapai 2 kali lipat. Dengan itu maka disarankan untuk perbaikan pada motor listrik tersebut.

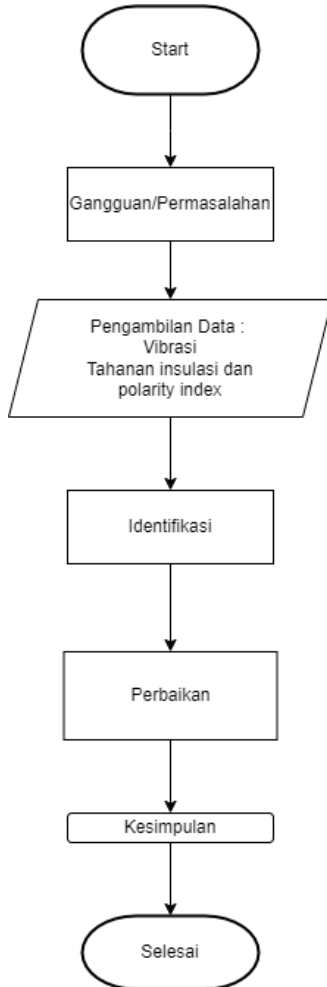
Gambar 3.1 Alir Diagram

Pada gambar 3.1, diagram alir tersebut menjelaskan tahap penelitian yang dilakukan untuk membantu penulis menyelesaikan tugas akhir. Tugas akhir ini berfokus pada studi kasus kerusakan pada motor sealing air fan 2 di PT Energi Listrik Batam.

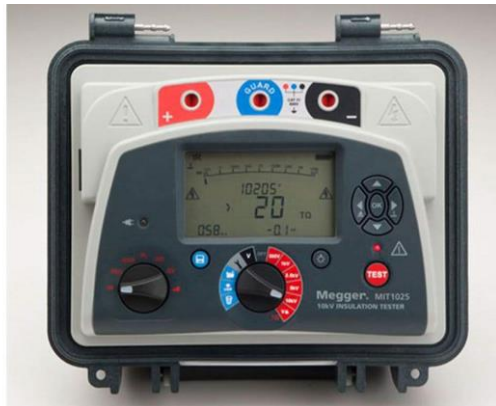
Gambar 3.2 MEGGER MIT1025 10kV

2. Alat-alat yang digunakan untuk pengukuran seperti VibXpert II yang digunakan mengukur vibrasi dan MEGGER MIT1025 10kV yang digunakan untuk mengukur tahanan insulasi dan polarity index pada motor.

Pada pengukuran tahanan insulasi dan *polarity index*, menggunakan mesin MEGGER MIT1025 10kV, yang mana tidak lagi menghitung secara manual, dikarenakan sudah ada data dari mesin.

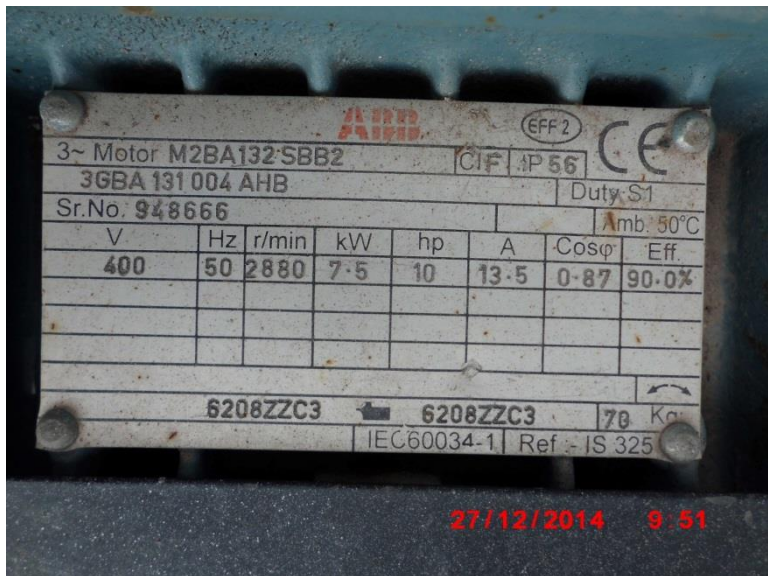
Gambar 4.1 Spesifikasi Motor

Setiap mesin memiliki spesifikasinya agar dapat menyesuaikan dengan kegunaannya. Pada motor *air sealing fan*, spesifikasi yang digunakan yaitu :

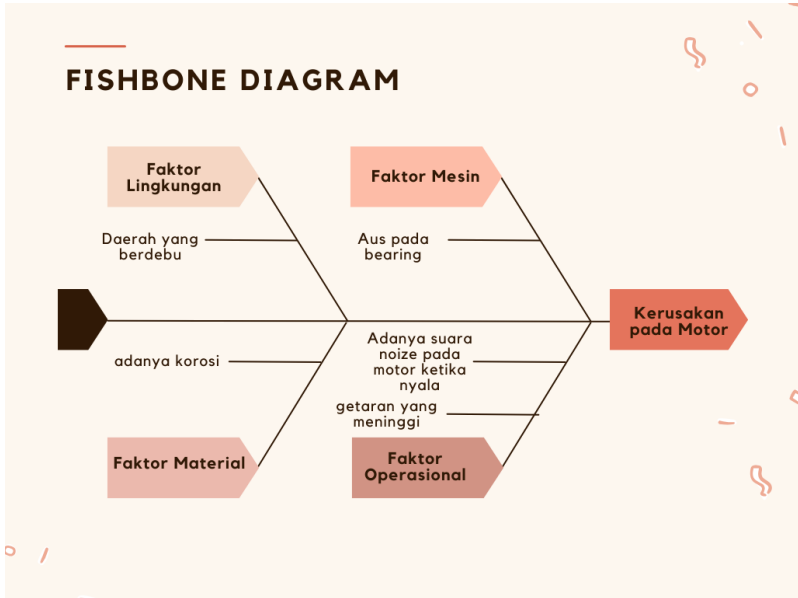
Gambar 4.2 Diagram Fishbone

Gambar diatas, memungkinkan besar menemukan kerusakan pada motor listrik disebabkan oleh adanya beberapa faktor. Dimana ada 4 faktor yang membuat gangguan atau kerusakan pada motor, seperti faktor lingkungan yang disebabkan daerah yang berdebu pada sekitaran motor, faktor mesin yang disebabkan adanya aus pada bearing akibat termakan umur bearing, faktor material yang terjadi karena korosi pada impeller motor, dan faktor operasional yang disebabkan oleh getaran yang tinggi dan suara noise pada motor sealing air fan 2.

Metode yang digunakan adalah metode fishbone untuk menindaklanjuti kerusakan pada motor *air sealing fan*. Metode ini digunakan untuk mengetahui kerusakan yang terjadi pada motor dan mengetahui cara perbaikan pada motor.
