# Identifikasi Terjadinya *Hot Temperature Cabin* pada Pesawat ATR 72-500/600

\*Politeknik Negeri Batam

<sup>\*1</sup>Program Studi Teknik Perawatan Pesawat Udara  
Jl. Ahmad Yani, Batam Centre, Batam29461, Indonesia

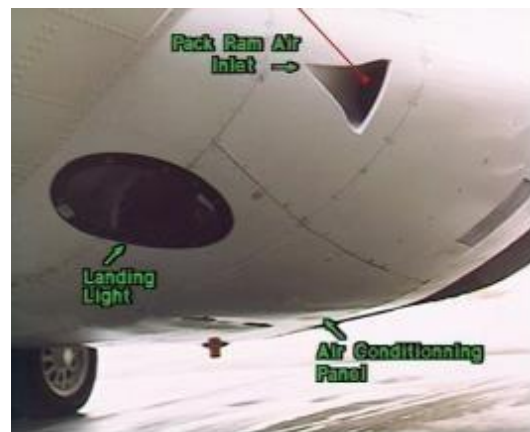
**Gambar 1:** *Air conditioning 72-500/600* [1]

Pada dasarnya, sistem pendingin udara atau air conditioning di pesawat bekerja untuk menjaga suhu udara di dalam kabin agar tetap nyaman bagi penumpang dan awak pesawat. Sistem air conditioning di pesawat biasanya menggambarkan bagaimana udara dari luar pesawat masuk ke dalam sistem, melalui berbagai tahap pemampatan, pendinginan, dan pengaturan kelembaban sebelum didistribusikan ke dalam kabin.

Sistem air conditioning di pesawat ATR72-500/600 terdiri dari beberapa komponen utama yang bekerja untuk menciptakan udara yang nyaman di dalam kabin. Berikut adalah komponen-komponen utama dari sistem air conditioning:

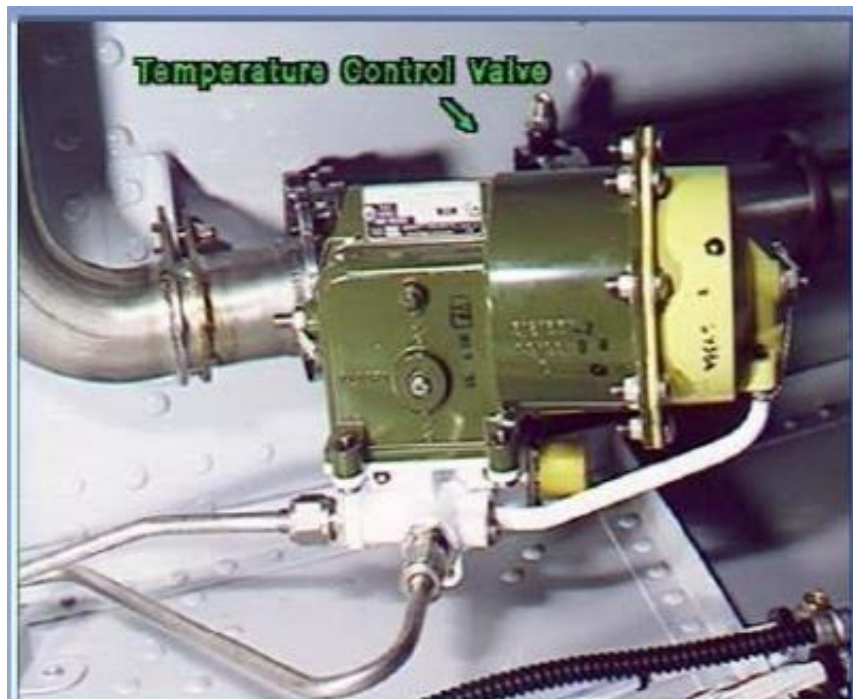
Gambar 6: Temperature Control Valve[1]

Hasil *troubleshooting* menyatakan bahwa *temperature control valve* tetap *stuck open*. Karena ketika knob di ubah ke posisi cold pada saat pengetesan, *temperature control valve* terus mensuplai udara panas ke *mixing chamber* yang dimana suhu pada *duct* melebihi seharusnya *valve* tertutup saat posisi *knob* ke *cold*. Maka langkah selanjutnya yaitu melakukan *replace part* dengan referensi *maintenances procedure* (MP).

Langkah-langkah pergantian komponen *temperature control valve* dengan acuan *Maintenance Procedure (MP)* Ref. ATR-A-00-65-XX-10000-021A-D.

- Memastikan *pressure* pada sistem *pneumatic* telah di rilis
- Memberikan pemberitahuan peringatan pada *flight compartment* untuk mencegah *pressure* pada pneumatik saat pengoperasian sistem *air conditioning*
- Setelah memastikan tidak ada *pressure* pada sistem pneumatik selanjutnya melepas *duct* dari *valve* tersebut
- Menahan *valve* dan melepas *couplings*
- Memperhatikan arah aliran udara pada *valve* lalu melepas nya.
- Melepas union dan melakukan *visual inspection*
- Melepas O ring dari union

Setelah dilakukan pergantian pada komponen *temperature control valve* langkah selanjutnya yaitu melakukan pengujian pada sistem *air conditioning* dengan *run up test*. Saat pengujian suhu di *duct* sudah kembali normal yaitu dibawah 88°C batas limit. Dan indikator menunjukkan suhu *compartment* yang sesuai dengan kebutuhan penumpang di kabin yaitu tidak melebihi 30°C. Hal tersebut menandakan bahwa sistem *air conditioning* sudah kembali normal.
