Evaluasi dan Perbaikan Program *Maintenance* Pada *Manlift* – TB S800

Aditya Galang Pratama¹, Muhammad Hasan Albana* and Cahyo Budi Nugroho*

* Politeknik Negeri Batam

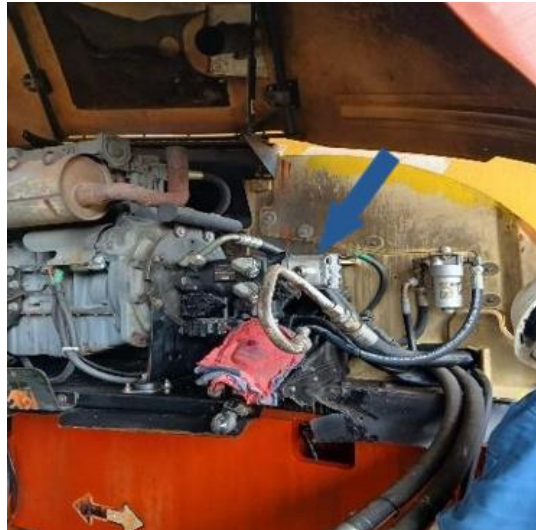
Gambar 4 : kebocoran pada pompa Hidrolik

Pada gambar di atas adalah *manlift* – TB S800 yang sedang mengalami kebocoran terhadap pompa Hidrolik yang di akibatkan karena seal yang meleleh karena *overhead*, terjadi karena kurangnya pergantian oli Hidrolik pada waktu yang tepat.

Pada saat sesi diskusi yang di lakukan oleh *foreman*, kebocoran pada pompa *manlift* terjadi akibat berbagai faktor yang saling berkaitan. Faktor utama adalah keausan pada *seal* atau gasket karena usia pakai, tekanan berlebih yang diakibatkan suhu yang terus meningkat, atau fluida yang terkontaminasi, yang menyebabkan oli keluar dari celah yang terbuka. Kerusakan pada poros (*shaft*) atau bagian dalam pompa juga dapat membuat *seal* tidak rapat, sehingga menimbulkan kebocoran. Selain itu, penggunaan fluida Hidrolik yang tidak sesuai atau

sudah tercemar mempercepat kerusakan komponen. Tekanan yang melebihi batas normal, misalnya akibat kerusakan pada katup pelepas atau penyumbatan sistem, dapat mendorong oli keluar secara paksa dan merusak bagian pompa lainnya. Kesalahan dalam pemasangan atau perawatan, seperti *seal* yang tidak terpasang dengan baik atau baut yang longgar, juga dapat menyebabkan kebocoran. Suhu operasi yang terlalu tinggi dapat membuat *seal* mengeras atau retak, sehingga kehilangan fungsi penyegelan. Jika semua faktor ini tidak ditangani, kebocoran dapat menyebabkan kegagalan pada sistem *Hydraulic manlift*.

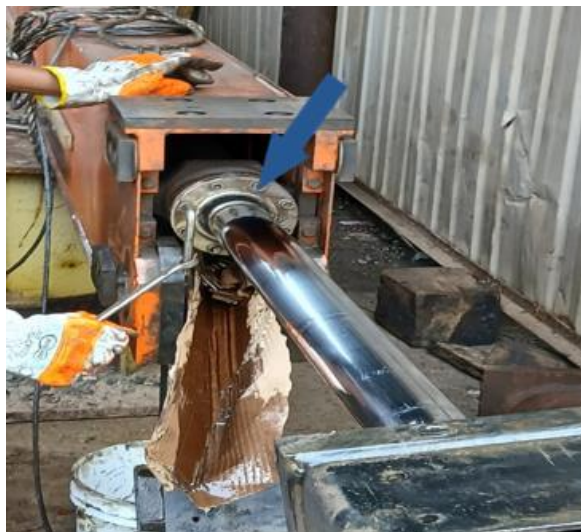
Gambar 5 : Kebocoran pada seal

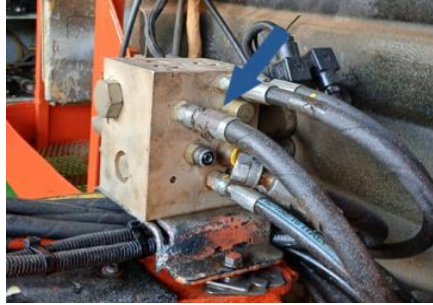
Gambar 6 : Kebocoran pada selang atau *hose*

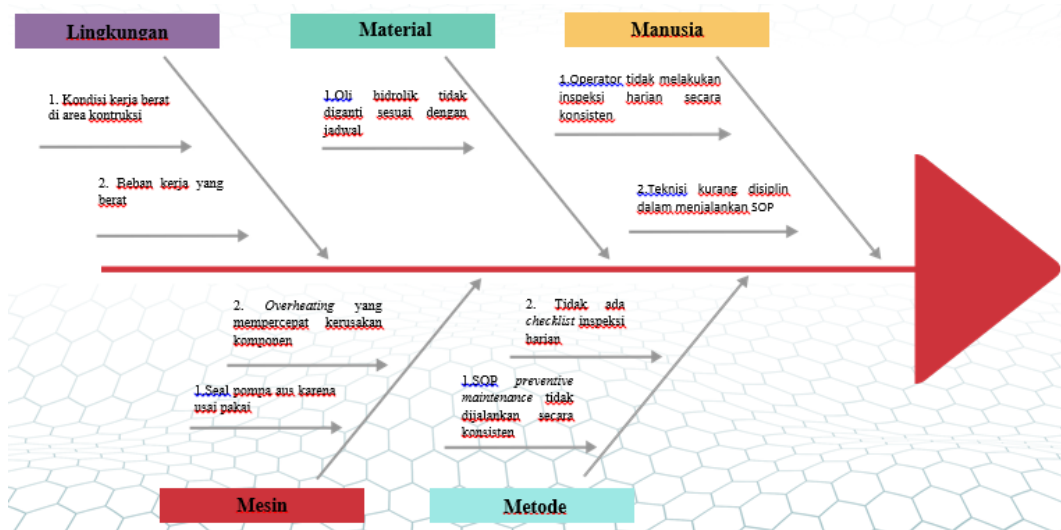
Gambar 7 : Diagram Fishbone

Analisi ini dilakukan dengan menggunakan metode ***Fishbone Diagram*** untuk mengidentifikasi faktor-faktor penyebab utama dari permasalahan kebocoran dan menurunnya performa sistem Hidrolik. Hasil analisis ini dapat dilihat pada **GAMBAR**.

Faktor	Penjelasan
Manusia: <ol style="list-style-type: none"> Operator tidak melakukan inspeksi harian secara konsisten Teknisi kurang disiplin dalam menjalankan SOP 	<ol style="list-style-type: none"> Operator tidak melakukan inspeksi harian secara konsisten, sehingga gejala awal kerusakan seperti rembesan oli atau peningkatan suhu tidak terdeteksi sejak dini. Teknisi kurang disiplin dalam menjalankan SOP <i>preventive maintenance</i>, yang menyebabkan kegiatan perawatan tidak dilakukan sesuai prosedur dan jadwal yang telah ditetapkan.
Metode: <ol style="list-style-type: none"> SOP <i>preventive maintenance</i> tidak dilaksanakan secara konsisten. Tidak ada <i>checklist</i> inspeksi harian. 	<ol style="list-style-type: none"> SOP <i>preventive maintenance</i> tidak dilaksanakan secara konsisten berarti prosedur perawatan yang telah ditetapkan tidak selalu dijalankan sesuai jadwal dan standar, sehingga inspeksi dan perawatan rutin sering terlewat dan perawatan menjadi bersifat reaktif setelah terjadi kerusakan.

Material: <ol style="list-style-type: none"> Oli hidrolik tidak diganti sesuai dengan jadwal. 	<ol style="list-style-type: none"> Keterlambatan penggantian oli menyebabkan kualitas pelumasan menurun, meningkatkan suhu kerja sistem, dan mempercepat keausan seal serta komponen hidrolik lainnya.
Mesin: <ol style="list-style-type: none"> Seal pompa aus karena usai pakai. Overheating yang mempercepat kerusakan komponen. 	<ol style="list-style-type: none"> Kondisi ini menyebabkan kebocoran pada pompa hidrolik dan penurunan tekanan sistem. Kerusakan mesin sebenarnya merupakan dampak lanjutan dari faktor lain
Lingkungan: <ol style="list-style-type: none"> Kondisi kerja berat di area konstruksi Suhu operasional tinggi 	<ol style="list-style-type: none"> Kondisi kerja yang berat di area konstruksi menyebabkan unit <i>Manlift – TB S800</i> beroperasi pada beban tinggi dan lingkungan yang tidak ideal. Suhu operasional yang tinggi mempercepat degradasi seal hidrolik. Kondisi ini meningkatkan risiko kebocoran dan mempercepat keausan komponen apabila tidak diimbangi dengan perawatan yang optimal.

Dari analisis *Fishbone Diagram* di atas, dapat disimpulkan bahwa Akar permasalahan utamanya adalah SOP *preventive maintenance* yang belum optimal dalam mendukung inspeksi harian dan monitoring perawatan secara konsisten. Faktor ini diperburuk oleh kondisi operasional yang berat sehingga mempercepat kerusakan komponen.
