# METODE PENGUJIAN KONTAK FIT PROPELLER PADA KAPAL SPOB 70M

Batam Polytechnics

**Kata kunci : Metode Pengujian, Kontak fit Propeller, Kapal SPOB 70M**

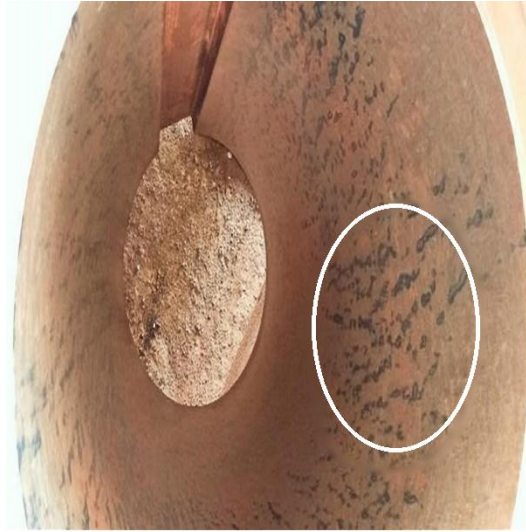
*Gambar 3.1 Hasil Pengujian pertama*

Gambar di atas adalah pengujian pertama, jika di persentase kan pengujian pertama ini masih 0% , maka operator akan melakukan gerenda tuner ke area yang berwarna biru. Pada lingkaran putih ialah area yang menonjol, jika poros di pres ke dalam propeller permukaan yang pertama kali bersentuhan akan mengenai cairan *prussian blue*. Seperti gambar di atas area menonjol pada warna biru menghalangi area lainnya bersentuhan pada poros, pada proses ini dilakukan oleh dua operator secara bergantian dan berlangsung selama 2jam sebelum melakukan pengujian kedua operator menggerinda area biru pada propeller.

| Pengujian | Jarak | Persentase | Penjelasan |
|---|---|---|---|
| Pertama | 0cm | 0% | Area menonjol berwarna biru (ditandai lingkaran putih) menghalangi permukaan lain untuk bersentuhan dengan poros. Operator melakukan penggerindaan pada area biru tersebut secara bergantian oleh dua operator selama 2 jam sebelum pengujian berikutnya. |

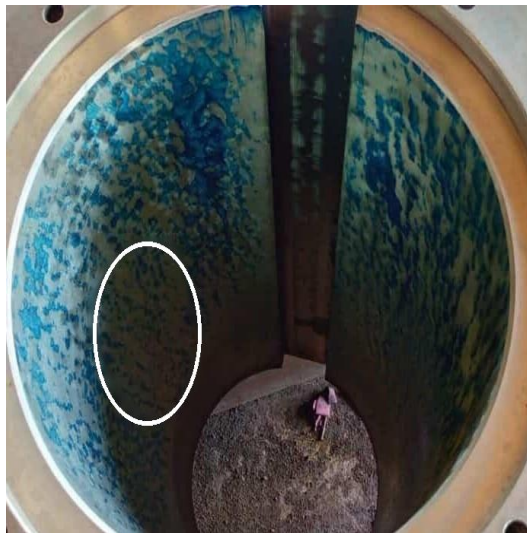
*Gambar 3.2 Hasil Pengujian kedua*

Pada pengujian ini, area pada lingkaran putih belum bersentuhan dengan sempurna, maka hasil pengujian yang kedua masih diangka 0% karena cairan *prussian blue* belum tidak terkena menyeluruh pada area 0 – 50cm, tapi hasil nya sudah jauh lebih bagus dari pada pengujian yang pertama. Maka kita tetap melakukan pengujian lagi yang ke-3.

| Pengujian | Jarak | Persentase | Penjelasan |
|---|---|---|---|
| Kedua | 0cm | 0% | Area pada lingkaran putih belum bersentuhan dengan sempurna, cairan <i>prussian blue</i> belum mengenai seluruh area 0-50cm secara menyeluruh. Namun hasilnya sudah jauh lebih baik dibanding pengujian pertama, sehingga pengujian dilanjutkan ke tahap ketiga. |

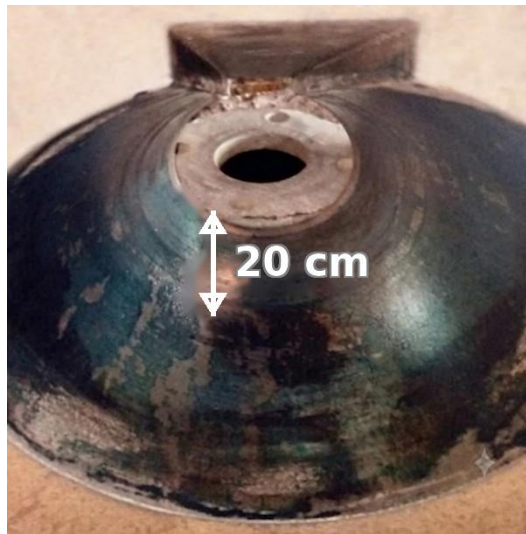
*Gambar 3.3 Hasil Pengujian ketiga*

Pada pengujian ini operator melakukan pengukuran pada permukaan yang terkena cairan *prussian blue* menyeluruh dengan hasil ukuran 20cm, maka dinyatakan hasil pengujian ke-3 persentase di angka 40%, masih ada area sekitar 60% atau 30cm lagi yang belum terkena cairan prussian blue dengan sempurna, maka targetnya tinggal mencari 40% lagi supaya bisa mencapai 80%, Selanjutnya operator kembali melakukan pengerendaan dan pengujian yang keempat.pada pengujian ini berlangsung selama 1.5 jam.

| Pengujian | Jarak | Persentase | Penjelasan |
|---|---|---|---|
| Ketiga | 20cm | 40% | Permukaan yang terkena cairan <i>prussian blue</i> secara menyeluruh terukur 20 cm. Masih tersisa sekitar 60% atau 30 cm area yang belum terkena cairan secara sempurna, dengan target mencapai 80%. Pengujian ini berlangsung selama 1.5 jam sebelum dilakukan penggerindaan dan pengujian keempat. |

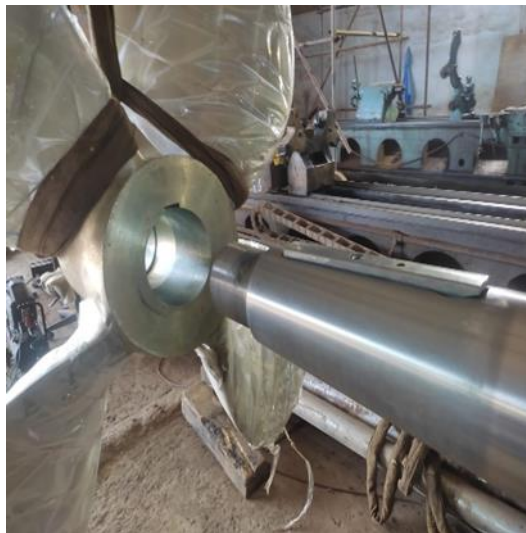
Gambar 3.5 Pemasangan propeller pada shaft

Pemasangan *propeller* diawali dengan pembersihan pada taper shaft dan bagian lubang propeller, karna pada tahap sebelumnya terdapat bekas cairan biru bekas proses kontakfit, pada proses pemasangan ini kita menggunakan crane untuk memudahkan dalam proses pemasangan.

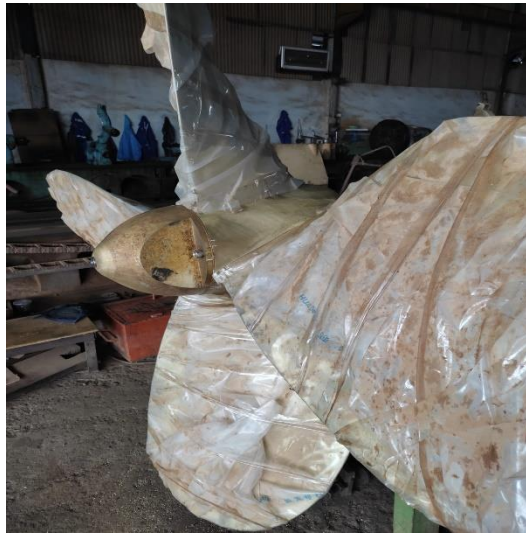
*Gambar 3.6 Pemasangan Nut Propeller*

Proses ini diakhiri dengan pengencangan nut propeller yang dipasang agar tidak kendur akibat gaya balik, serta perlu diperhatikan saat pemasangan nut dikarenakan terdapat ulir kiri dan ulir kanan pada setiap shaft dan dikencangkan menggunakan kunci nut, selanjutnya propeller dan shaft sudah dapat dipasang.
