# **Analisis Nilai Tahanan Isolasi Motor Pompa Pelumasan Mesin Penggerak Kapal Adnoc Sebelum dan Setelah Submersi**

## **Tugas Akhir**

**Oleh:  
Sabrina Diniyah (4232101029)**

**Program Studi Teknologi Rekayasa Pembangkit Energi  
Jurusan Teknik Elektro  
Politeknik Negeri Batam  
2025**

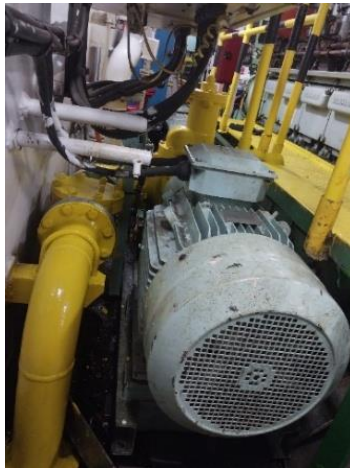
**Gambar 1. Motor induksi 3 fasa**

Motor induksi adalah motor listrik yang digunakan sebagai penggerak utama pada suatu sistem. Motor induksi mengonversi energi listrik ke energi gerak atau putar. Secara umum menurut jumlah fasa yang digunakan, motor induksi dibagi menjadi dua macam yaitu motor induksi 1-fasa dan motor induksi 3-fasa. Saat ini motor induksi 3-fasa dengan rotor sangkar tupai paling banyak digunakan dalam aplikasi maritim[8][9]. Motor induksi menghasilkan torsi pada rotor menggunakan arus, yang mana torsi diperoleh melalui proses induksi elektromagnetis. Karena itu, motor ini dikenal dengan sebutan motor induksi[10].

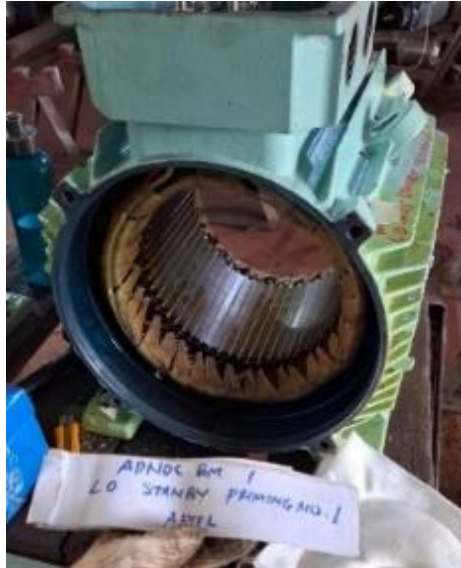
**Gambar 3. Stator**

Stator merupakan bagian motor yang tidak bergerak (statis) fungsi utamanya untuk menghasilkan medan magnet melalui lilitan kawat tembaga di dalam slot stator. Ujung lilitan ini dihubungkan ke terminal box, tempat kabel suplai daya listrik 3 fasa, lilitan ini dapat dihubungkan dalam konfigurasi wye atau delta[11]. Stator memiliki 3 lilitan fasa terisolasi yang dipasang dalam slot-slot inti baja berlapis untuk meningkatkan efisiensi magnetik, dengan setiap fasa berjarak 120° satu sama lain. Kontruksi stator ini mirip dengan kontruksi pada generator arus bolak balik[2]. Tiap kumparan stator memiliki beberapa kutub, yang mana jumlah kutub ini menentukan kecepatan motor tersebut. Semakin banyak kutub, kecepatan putar motor semakin rendah[12].

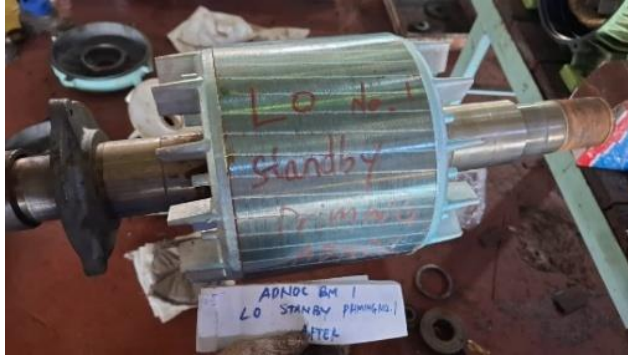
Gambar 4. Rotor

Berdasarkan bentuk konstruksinya terbagi menjadi dua jenis, yaitu rotor sangkar tupai (*squirrel cage*) dan rotor belitan (*wound rotor*). Rotor sangkar tupai terbuat dari batang konduktor tembaga yang dihubungkan dari kedua ujungnya oleh cincin hubung singkat (*short circuit rings*), sehingga pada lilitan rotor tersebut mengalirkan arus yang besar, membentuk lilitan sangkar (*cage winding*). Batang konduksi ini ditempatkan dalam inti baja berlapis. Keunggulan utama motor induksi terletak pada keandalan rotornya yang sederhana dan kokoh. Rotor ini umumnya tidak memerlukan isolasi pada konduktor dan tidak menggunakan komponen berputar yang rentan terhadap gangguan, seperti sikat (*brush*), komutator, atau *slip rings*[2]. Berdasarkan Hukum Lorentz maka pada lilitan rotor akan timbul gaya yang memutar rotor, yang mana rotor selalu sama dengan arah putaran Gaya Gerak Magnet (GGM) stator[12].

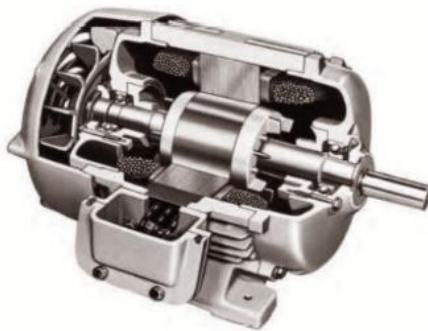
Gambar 5. Celah udara[13]

Antara stator dan rotor pada motor induksi terdapat celah udara, yaitu ruang kosong yang memisahkan kedua komponen utama ini. Celah Udara ini untuk proses kerja motor sebagai jalur bagi fluks magnetik yang dihasilkan oleh stator untuk memotong kumparan pada rotor. Proses pemotongan fluks magnetik ini akan menghasilkan gaya elektromagnetik yang menyebabkan rotor berputar. Ukuran celah udara dirancang sedemikian rupa agar motor dapat bekerja secara optimal. Jika celah udara terlalu besar, jumlah fluks magnetik yang mencapai rotor akan berkurang, sehingga mengurangi torsi dan merunkan efisiensi motor induksi. Di sisi lain, jika celah udara terlalu kecil atau sempit dapat menimbulkan masalah mekanis, seperti gesekan antara stator dan rotor, yang berpotensi merusak komponen motor atau menghambat kinerja motor secara keseluruhan. Karena nya penentuan ukuran celah udara harus dilakukan dengan sangat hati-hati. Celah ini harus cukup besar untuk memungkinkan rotor berputar dengan lancar tanpa hambatan mekanis, tetapi juga cukup kecil agar efisiensi motor tetap tinggi dan motor dapat bekerja dengan stabil sesuai desainnya[14].

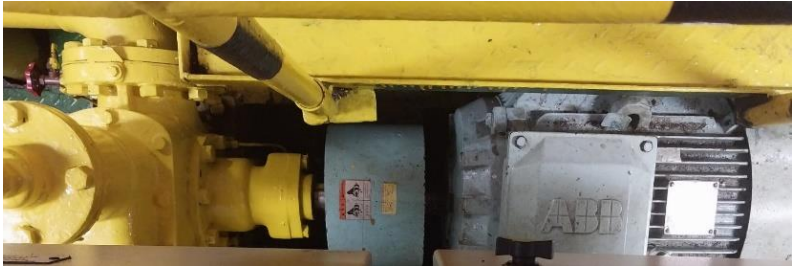
**Gambar 7. Objek penelitian**

Gambar 7 menunjukkan motor induksi 3-fasa tipe *Totally Enclose Fan Cooled* (TEFC) motor ini menggunakan pendingin kipas tertutup. Motor ini digunakan sebagai penggerak pompa pelumasan mesin penggerak utama. Spesifikasi utama motor dapat dilihat pada tabel 3:

Parameter	Nilai
Tegangan Operasi	440 V
Arus Nominal	32,3 A
Frekuensi	60 Hz
Kecepatan Putar	1180 Rpm
Klasifikasi Insulasi	F
Jenis Motor	Induksi 3 fasa
