**MODIFIKASI DAN PERAWATAN DENGAN
PENGUJIAN *NON-RETURN PRECHAMBER*
VALVE GUNA MENGURANGI *FORCE*
OUTAGE DI PLTMG PANARAN BATAM**

Tugas Akhir

**Program Studi Rekayasa Pembangkit Energi
Jurusan Teknik Elektro
Politeknik Negeri Batam
2024**

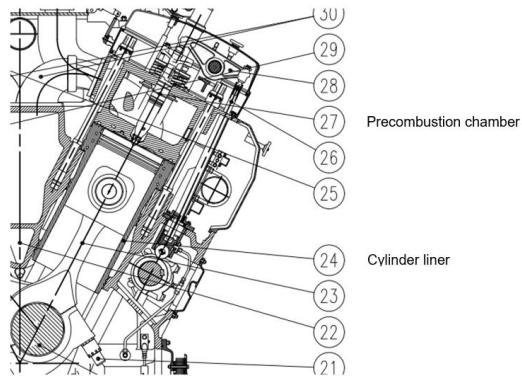
**Gambar 1. Design cylinder combustion chamber
(Manual book Rolls Royce)**

Prechamber berperan sangat sentral pada mesin bakar berjenis *lean burn Otto cycle*, berfungsi sebagai ignition amplifier, atau penguat percikan api, dikarenakan percikan api yang dihasilkan busi/*spark plug* tidak cukup kuat untuk memicu ledakan besar pada ruang bakar utama.

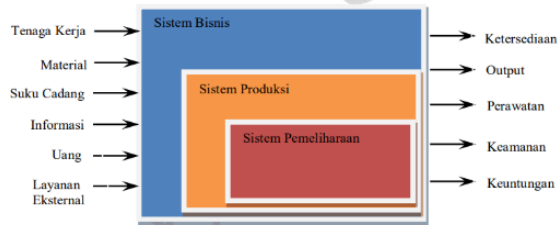
Gambar 4. Proses pemeliharaan system produksi
(Al-Turki 2011)

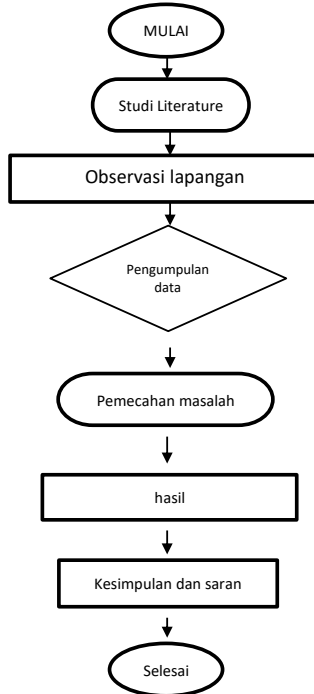
Untuk memudahkan penulis dalam menyelesaikan Tugas Akhir tentang (*non-return Prechamber Valve*) di PLTMG Panaran Batam, maka perlu digunakan diagram alir penelitian sebagai berikut :

Gambar 5. Flowschart

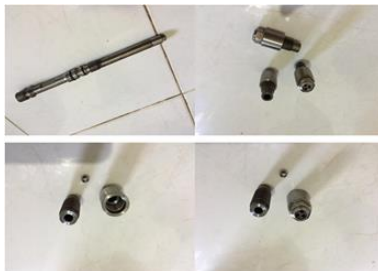
Gambar 9. *Part non return prechamber valve*

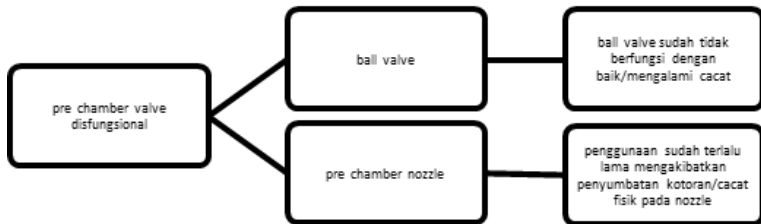
Ada beberapa modul kegagalan yang menyebabkan *prechamber valve* tidak dapat menyalurkan gas dengan sempurna dan mengakibatkan terjadinya penurunan *exhaust temperatur deviation* akibat ledakan yang tidak maksimal di ruang bakar yaitu diantaranya: *ball valve*, *gas prechamber nozzle*. Berdasarkan hasil observasi lapangan yang disajikan secara khusus pada gambar secara khusus.

Gambar 10. Modul analisa disfungsional prechamber

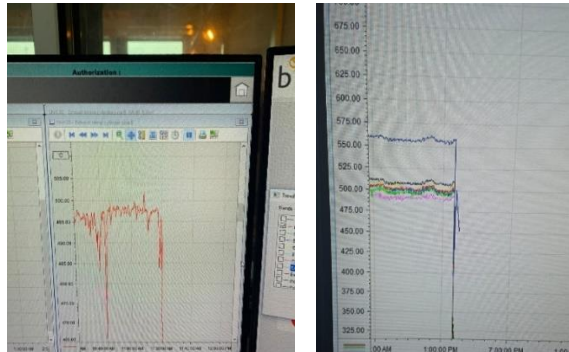
Gambar 11. Tren grafik exhaust deviation di cylinder 2A dan 7A

Berdasarkan gambar diatas, dapat dilihat bahwa terjadi penurunan grafik (*abnormal*) akibat ledakan yang tidak maksimal di ruang bakar cylinder 2A dan 7A. Hal ini terjadi dikarenakan pada saat langkah buang di *cylinder head*, sisa gas buang masuk ke dalam *prechamber gas supply pipe* yang diakibatkan *non-return prechamber valve* tidak menutup rapat. Kondisi seperti diatas dapat mengakibatkan *engine trip* dengan indikasi *exhaust temperature deviation*.

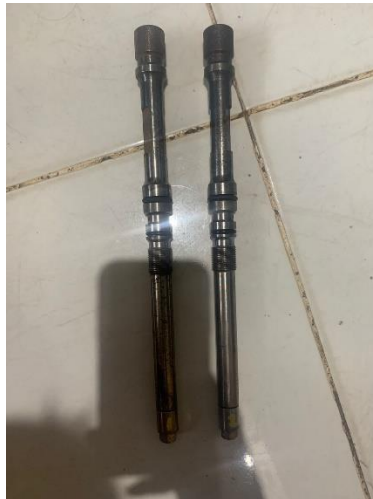
Pengujian dilakukan pada 2 *non-return prechamber valve* yang menjadi indikasi force outage di silinder 2A dan 7A yang ditunjukkan pada gambar 15. Gambar dibawah merupakan *non-return prechamber valve* yang akan diuji.

Gambar 15. Gambar non-return prechamber valve 2A & 7A

Prinsip kerja dari *prechamber valve tester* ini adalah dengan mensimulasikan langkah buang *cylinder head* ke dalam sebuah alat yang menguji kebocoran pada *non-return prechamber valve* yang dimana, udara 6 bar di asumsikan sebagai gas

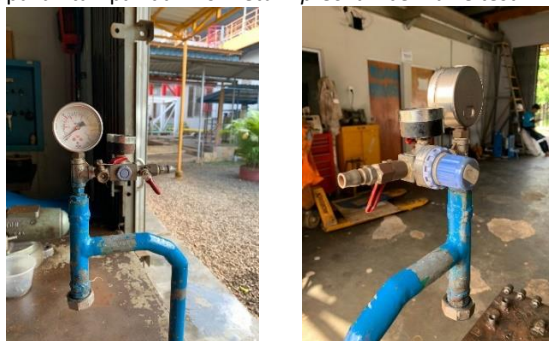
Setelah membersihkan *non return prechamber valve* dan merakit nya kembali maka dilakukan pengujian pada *non return prechamber valve test*. Gambar dibawah merupakan tampak dari *non return prechamber valve test*.

Gambar 17. Prechamber valve test

1. Menyambungkan pipa dan membuka kran udara pada kompressor sebagai media percobaannya.

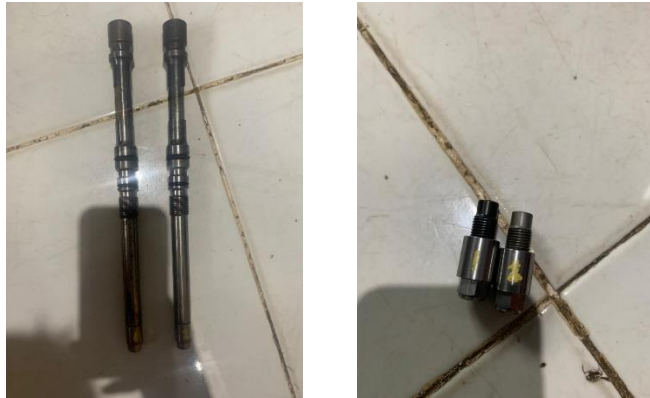
Prechamber valve yang akan dilakukan pemasangan kembali dilakukan riset beberapa unit guna membuktikan tingkat keberhasilan. Dapat dilihat pada gambar 16 dengan skenario pengujian penurunan *pressure* dari 6 bar ke 5 bar sebagai berikut:

Gambar 21. Prechamber valve 2A & 7A

Penjelasan dari tabel diatas adalah telah dilakukan uji coba hasil pengetesan dengan 2 sampel *non-return prechamber valve* yang akan dipasangkan ke *engine PLTMG* Panaran untuk beroperasinya mesin, dengan sampel 2A *non-return prechambe valve* yang sudah dilakukan cleanign dan pengujian menunjukan pressure 5,5 bar setelah dan sesudah pengujian dan sampel 7A dengan kondisi *non-return prechamber valve* dengan hasil pengetesan 5,2 bar sebelum dan 5 bar setelah dilakukan pengujian seperti pada tabel 5.

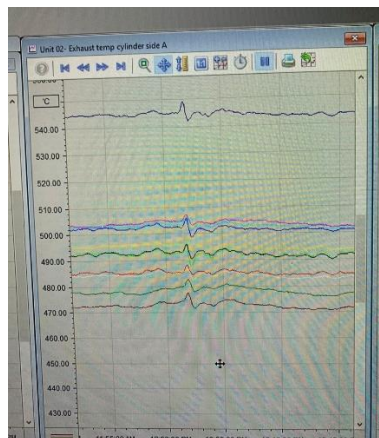
Gambar 22. Tren grafik exhaust Cylinder 2A & 7A 10 januari 2023

Berdasarkan dari gambar diatas dengan kode warna ungu dan merah (lampiran) yang menunjukkan *grafik exhaust cylinder 2A & 7A* menunjukkan normal nya siklus pembakaran yang ada di dalam silinder setelah dilakukan pengujian terhadap kedua silinder tersebut. Dengan ini, adanya perawatan dan modifikasi dengan pengujian *non-return prechamber valve* dapat menambah kehandalan dan menurunkan angka force outage di PLTMG Panaran.
