# Study Kasus Kebocoran pada *Brake Piston Main Landing Gear* Pesawat Airbus 320 PK-LUY

Batasan masalah penelitian ini berfokus pada penanganan terhadap kasus kebocoran *brake system* pada Airbus 320 yaitu pada *brake piston main landing gear*, lokasi pelaksanaan studi kasus ini berada di Batam Aero Technic tanggal 17 Januari 2024. Pada saat melakukan observasi di sekitaran *brake* pesawat terbang ditemukannya kebocoran pada area *piston brake*.

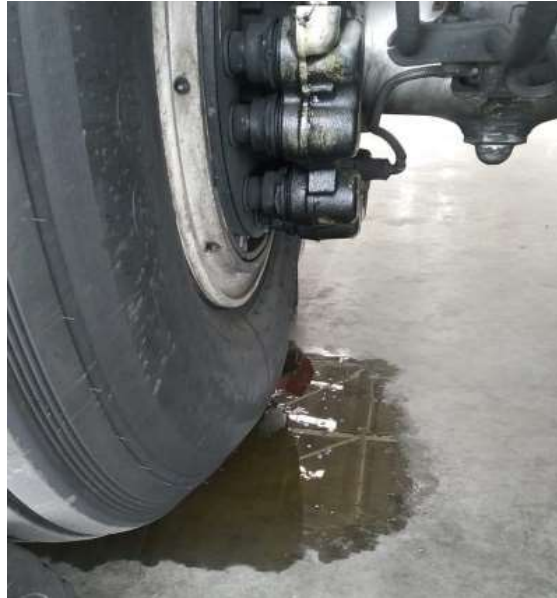
**Gambar 3 : pada wheel brake Leak no3**

2.2 Identifikasi masalah: Pada tahapan ini mulailah di temukannya masalah yang muncul pada pesawat terbang ini, yaitu *brake* nomor 3 mengalami kebocoran yang di akibatkan oleh melemah dan terkikisnya *seal* pada *brake* pistonnya. Yaitu dengan ditemukannya kebocoran *hydraulic* pada permukaan di sekitar *brake*.

2.4 Rektifikasi: Setelah ditemukannya masalah tersebut, maka tindakan selanjutnya adalah proses pergantian komponen yang lama dengan yang baru. Tidak lupa untuk memperhatikan spesifikasi yang sesuai untuk pesawat terbang tersebut. Dan bisa juga mendapat referensi tambahan dari *taskcard*.

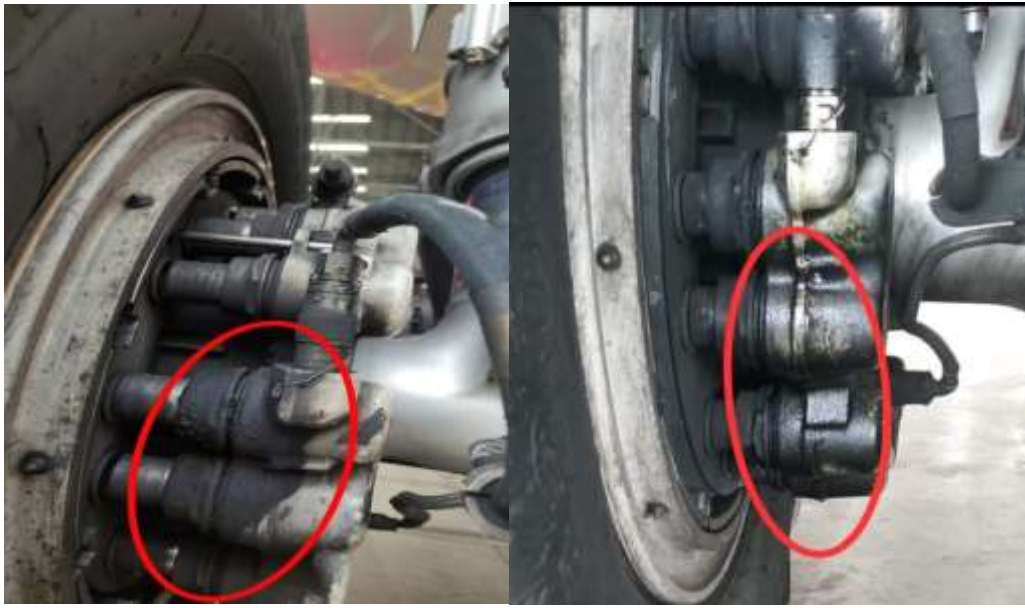
**Gambar 4: Leaking seal pada rumah brake pistone.**

Pada saat melaksanakan visual inspeksi didapatkan kasus kebocoran terjadi *brake* nomor 3. Faktor penyebab terjadinya kebocoran *brake* piston di Airbus 320 PK-LUY adalah melemah dan terkikisnya *brake* piston *seal* dikarenakan terus bergesekan dengan rumah *brake* pistonnya. Sehingga *hydraulic* tidak bisa ditahan sepenuhnya oleh *seal* yang mengakibatkan cairan *hydraulic* bocor. Akibat terjadinya *leaking* pada *brake* piston mengakibatkan batas limitnya mencapai batasan yang ditentukan, saat proses pengereman dengan menginjak pedal maka dorongan *brake* piston ke depan akan jauh keluar dari *cylinder* piston atau dari *caliper*. Dapat dilihat gambar di bawah ini bahwa *seal* pada rumah piston mengalami kebocoran.

Setelah dilaksanakannya inspeksi terhadap kasus kebocoran pada *main landing gear* pesawat Airbus A320 PK-LUY yang disebabkan oleh melemah dan terkikisnya *seal brake* piston yang terus bergesekan, maka prosedur yang dilaksanakan adalah *replecement brake unit* pada pesawat tersebut, dimana komponen lama di ganti dengan komponen yang baru, dan di akhir proses kita laksanakan proses *test* yaitu *bleeding brake*, setelah semuanya berjalan dengan normal maka dilaksanakan *crosscheck* untuk memastikan tidak ada kebocoran lagi seperti sebelumnya, dan sistem pengereman pesawat sudah dinyatakan aman. Dan hasil yang di dapatkan yaitu tidak terjadinya kebocoran seperti sebelumnya. Maka proses perbaikan pada kebocoran *brake* nomor 3 pada pesawat Airbus A320 sudah selesai.

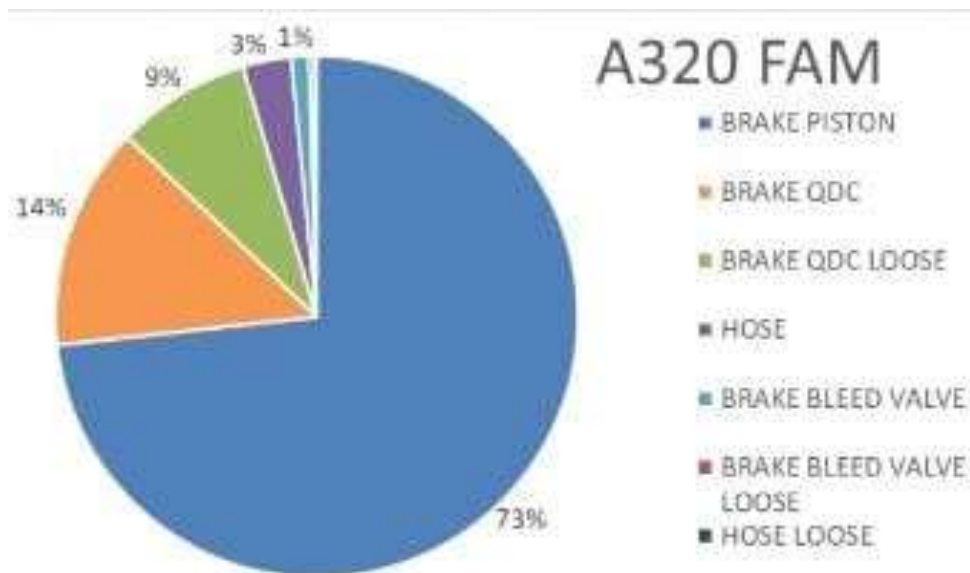
**Gambar 5: Persentase kebocoran *brake system* pada Airbus 320[6].**

Berdasarkan grafik OIS ( *Onboard Information System* ) yang dikutip dari *Aircraft Maintenance Manual* Airbus 320 dapat dilihat pada grafik kasus kebocoran *brake system* Airbus 320 family sering terjadi pada *brake piston* dengan persentase sebesar 73%, ini diakibatkan karena sering terjadinya gesekan antara 2 buah permukaan yang menimbulkan pengikisan

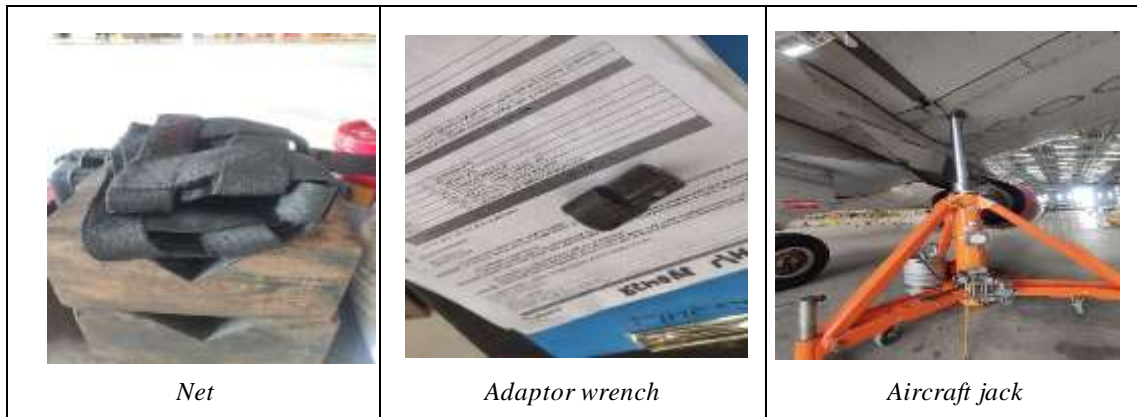
Pada proses persiapan semua *equipment* harus dipersiapkan untuk membantu proses pengerjaan menjadi lebih mudah dan cepat terselesaikan. Dibawah ini merupakan tools yang digunakan untuk proses pengerjaan-nya.

Gambar 8: *Equipment yang digunakan saat proses replacement.*

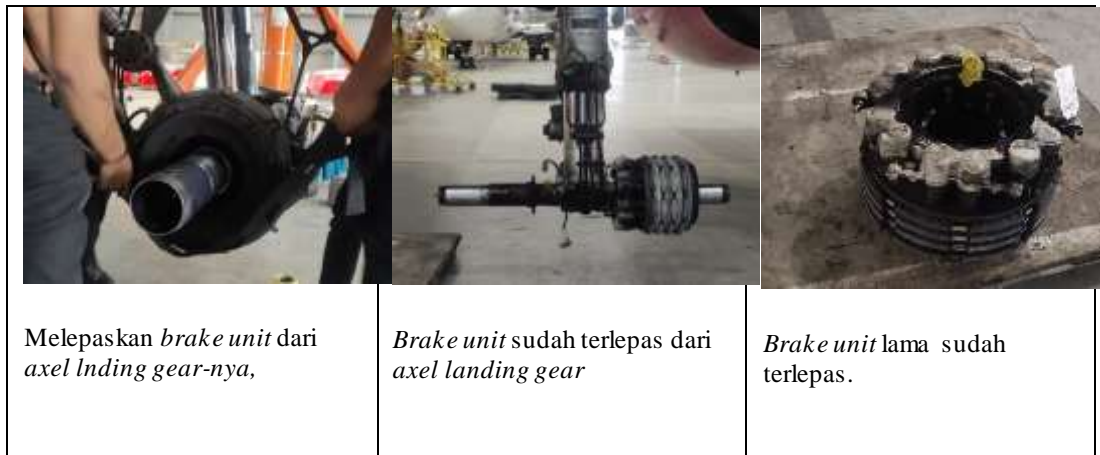
Proses melepaskan *Nut* pada *brake unit*.

**Gambar 10: Proses *disassembly brake unit*.**
