# PEMERIKSAAN KUALITAS PRODUKSI PIPA *SPECIFICATION API 5L MATERIAL GRADE X56*

Politeknik Negeri Batam Program Studi Teknik Mesin  
Jl. Ahmad Yani, Batam Centre, Batam 29461, Indonesia

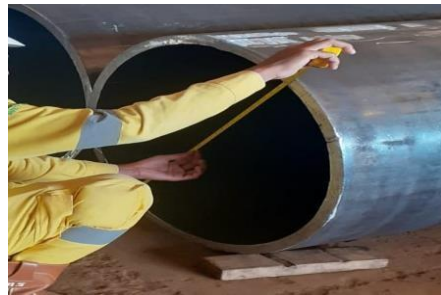
**Gambar 3. Ukur kebulatan pipa**

Perhitungan kebulatan (*ovality*) bertujuan untuk memastikan bahwa dimensi diameter pipa tetap dalam toleransi yang disesuaikan standar API 5L. Hal ini penting untuk mengontrol kebulatan (*ovality*) saat pipa baja seperti API 5L digunakan di lapangan, khususnya dalam industri migas, konstruksi, dan transportasi fluida. Perhitungan kebulatan juga dilakukan untuk memperoleh data yang lebih akurat dan menyeluruh, sehingga dapat diketahui bagian mana yang benar-benar menunjukkan kondisi aktual dari bentuk atau dimensi yang sedang diukur seperti yang di tunjukkan dalam gambar no3.

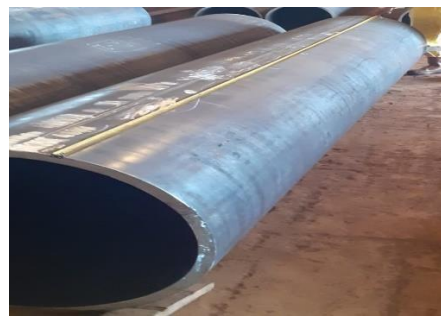
**Gambar 4. Ukur panjang pipa**

Seperti yang ditunjukkan pada gambar no.4., panjang pipa dapat dihitung secara manual dengan seorang teknisi mengukur dimensi fisik pipa menggunakan alat ukur pita data sesuai dengan pada tabel no3. Acceptance criteria pada panjang pipa yaitu 12 M sesuai standar API 5L. Proses ini biasanya dilakukan di area fabrikasi atau gudang penyimpanan pipa untuk inspeksi visual dan pengukuran dimensi aktual. Pengukuran dilakukan dari satu ujung pipa ke ujung lainnya untuk memastikan panjang pipa sesuai dengan spesifikasi desain atau persyaratan proyek.

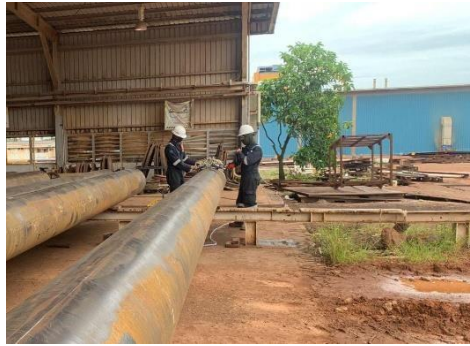
**Gambar 5. Permukaan luar pipa**

Hasil pemeriksaan menunjukkan bahwa permukaan luar pipa relatif bersih dan tidak ditemukan adanya retakan maupun korosi yang signifikan. Sesuai standar API Spec 5L edisi ke-46 (2018), retakan dan korosi besar tidak diperbolehkan karena dapat menurunkan integritas struktural pipa. Dengan demikian, kondisi permukaan luar pipa ini dinyatakan memenuhi standar.

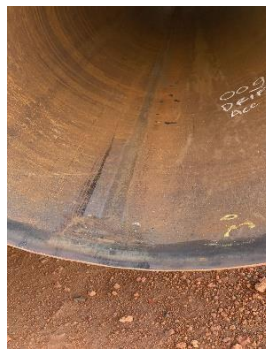
**Gambar 6. Permukaan dalam pipa**

Pada pemeriksaan permukaan dalam ditemukan adanya kerak tipis, namun masih dalam batas wajar. API 5L memperbolehkan adanya kerak atau karat ringan selama tidak mengganggu aliran fluida maupun menurunkan ketahanan pipa. Oleh karena itu, kondisi ini masih dapat diterima tanpa perlu tindakan perbaikan besar.

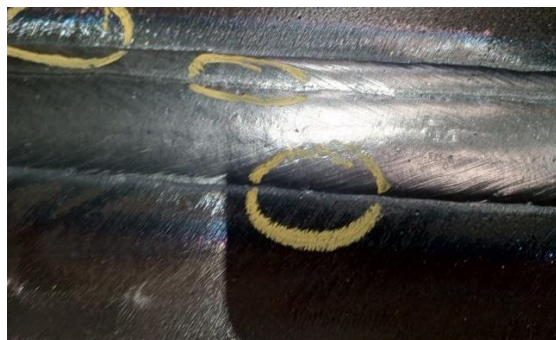
**Gambar 7. Undercut**

Pada sambungan las ditemukan indikasi cacat berupa *undercut* ringan. Menurut API 5L dan ASME B31.4, *undercut* dengan kedalaman  $\leq 0,5$  mm pada pipa dengan ketebalan  $\leq 12,5$  mm masih diperbolehkan. Selain itu, tidak ditemukan cacat las lain seperti *spatter* maupun *incomplete fusion* yang signifikan. Hal ini menunjukkan bahwa kualitas pengelasan masih dalam batas penerimaan standar.

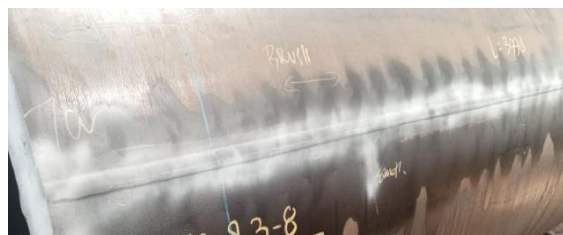
**Gambar 9. hasil MPI (*Magnetic test*)**

Area pemeriksaan dinyatakan bebas dari cacat permukaan yang melebihi batas standar. Hanya ditemukan undercut dan kerak tipis yang masih dalam batas toleransi API 5L.
