Studi Kasus Penyebab Terjadinya Stuck Close Pada Start Valve Engine CFM56-7B Di Pesawat Boeing 737-800

Program Studi Teknik Mesin

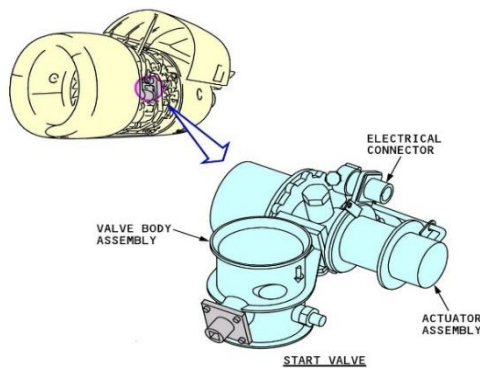
Start valve termasuk part yang sangat penting dalam proses *starting engine* pesawat terbang, di pesawat Boeing 737-800 dengan type engine CFM56-7B yang dilengkapi dengan *start valve* untuk menunjang proses *starting engine* ketika pesawat di *ground* maupun *inflight*. *Start valve* berfungsi untuk mengontrol aliran *pneumatic* ke dalam *starter unit* untuk menggerakkan *accessory gearbox* (AGB) yang terhubung dengan *horizontal drive shaft* yang akan menggerakkan *N2 rotor*[3]. Sumber *pneumatic* pada pesawat Boeing 737-800 dapat dilihat pada Gambar 2 b.

Gambar 2 : Start Valve (a) Pneumatic Source Boeing 737 NG (b)[4]

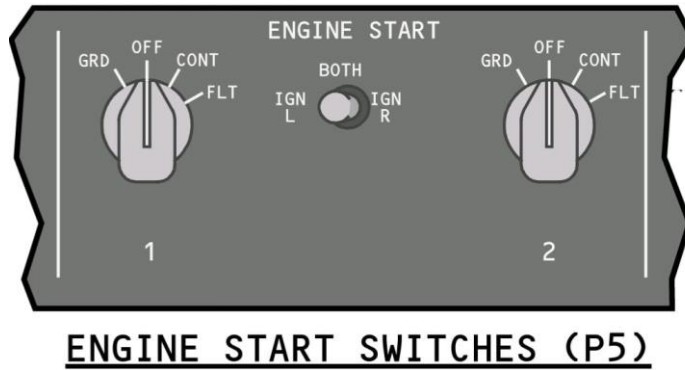
Ada dua pengoperasian *start valve* yaitu secara *electrical* dengan cara menempatkan *engine start switch* ke posisi *GND* dan secara manual dengan cara *manual override* ke posisi *open* menggunakan *3/8 square drive tool* seperti terlihat pada gambar 2 b. indikator *start valve open message* akan muncul di *primary engine display* dan ada 2 mode *amber light* yaitu *steady* ketika *start valve* terbuka dan posisi *start switch* di *ground* dan *flash (crew alert)* *amber light* akan *flash* selama 10 detik ketika *start valve* terbuka dan posisi *start switch* tidak di *ground*.

Gambar 3 : Engine start switch (a) manual override start valve (b)

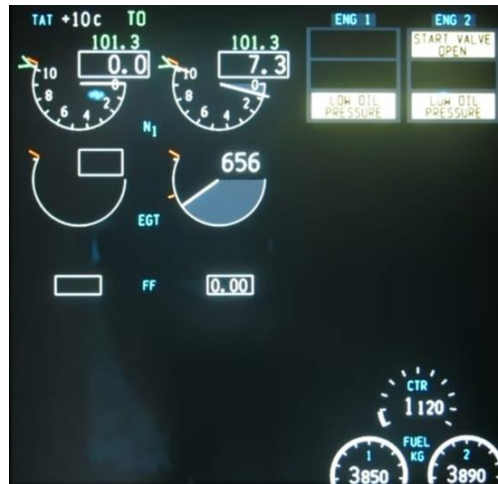
Temuan *stuck close* pada *start valve* ini terjadi ketika melakukan maintenance *C-Check*, dimana sebelum melakukan *maintenance* pesawat harus melakukan *engine ground run* yang bertujuan untuk mengetahui *system* masih berfungsi dengan baik. Pada saat melakukan *starting engine* indikasi di *primary engine display* mengindikasikan bahwa *start valve open* tidak menyala dan indikasi putaran *N2* tidak berjalan. Kemungkinan dari masalah ini adalah tidak adanya *supply pneumatic* ke starter unit yang terhubung ke *N2 rotor shaft (low pressure compressor)* yang memberikan putaran awal pada engine kemudian akan diikuti oleh putaran *N1 rotor shaft (high pressure compressor)* menyebabkan engine tidak berputar pada saat *engine starting*.

Gambar 4 : indikasi *stuck close start vale*

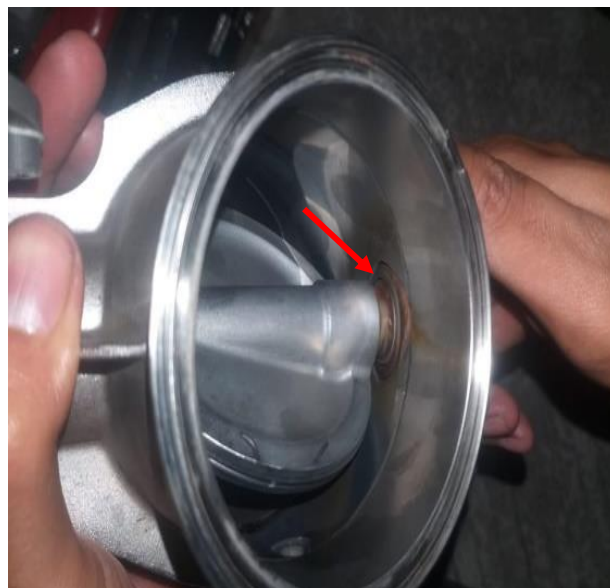
Melakukan visual inspection pada start valve berdasarkan AMM 80-11-03-000-801-FOO. Setelah dilakukan visual inspection pada start valve ditemukan adanya korosi di bagian valve body start valve itu sendiri seperti terlihat di gambar 7 yang menyebabkan valve tidak terbuka (stuck close) pada saat starting engine maka dilakukan penggantian start valve yang sesuai aircraft manual.

Gambar 8. Korosi pada valve body start valve

Korosi pada *start valve* bisa membuat *valve* tidak terbuka atau *stuck close* yang menyebabkan tidak adanya *supply pneumatic* ke *starter unit*, korosi disebabkan oleh oksidasi yang terjadi ketika permukaan logam bersentuhan dengan gas atau cairan kimia. Setiap *part* atau komponen yang mengalami korosi yang menyebabkan part tersebut tidak berfungsi maka harus dilakukan penggantian *part* yang sesuai *aircraft manual*.

Proses penggantian *start valve* harus sesuai dengan *part number* dan *effectivity* pesawat yang sesuai, seperti terlihat pada Gambar no.8 *item* yang digunakan adalah *item* 30 dengan *part number* 3289630-5 dan *effectivity*-nya 001-120.

Proses pergantian *part* sesuai *Aircraft Maintenance Manual Chapter* 80-11-03-000/400-801-FOO dimana posisi *start valve* berada di bagian kiri engine seperti terlihat Gambar dibawah ini.

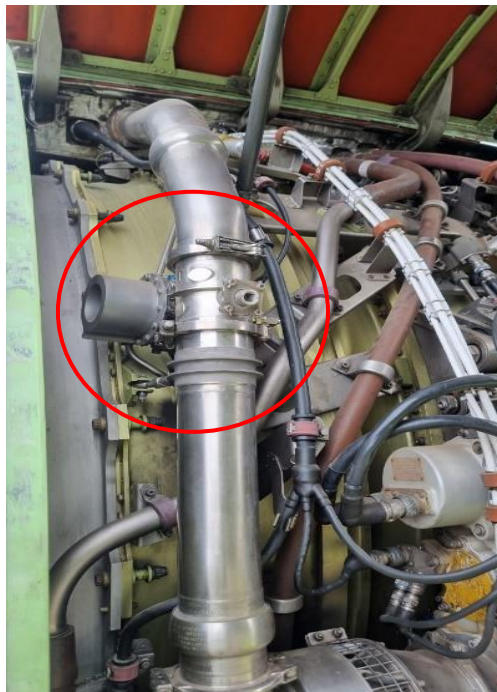
Gambar 10. Proses pergantian *start valve*

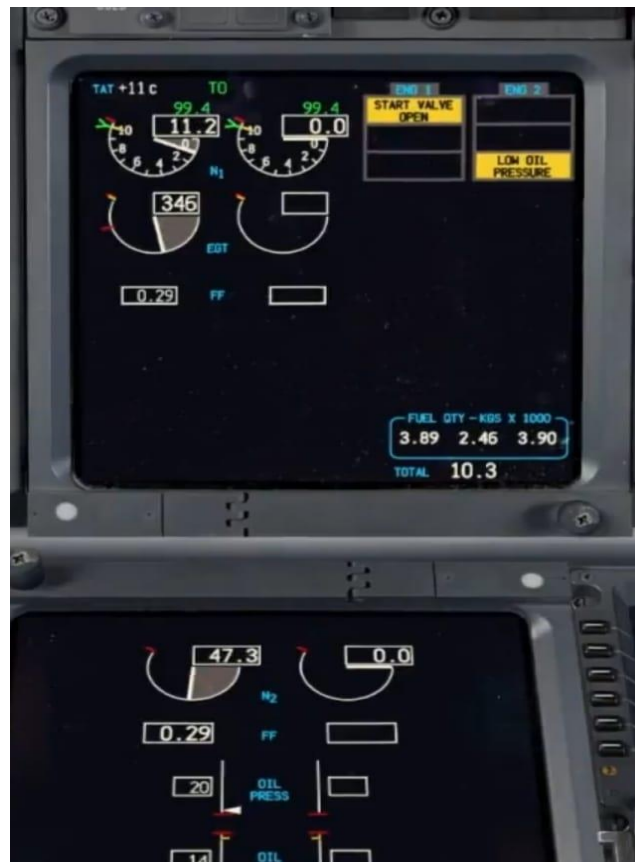
Setelah melakukan pergantian pada *start valve*, langkah terakhir yang dilakukan yaitu pengecekan kebocoran atau *pneumatic leak check* pada *start valve* antara *upper* dan *lower pneumatic starter duct*, pengecekan dilakukan dengan *dry motoring* berdasarkan AMM 71-00-00-700-821-FOO. *Dry motoring* merupakan pengecekan menggunakan *bleed air* dari APU (*Auxiliary Power Unit*) tanpa menggunakan *fuel* atau bahan bakar, bertujuan untuk mengetahui bahwa tidak ada kebocoran disekitar *duct* antara *start valve* dan mengetahui bahwa *start valve* terbuka dan *pneumatic* bisa memutar *N2 rotor* dan memutar *engine*. Hasil dari pengetesan menunjukkan bahwa *start valve* beroperasi dengan baik seperti terlihat di Gambar 11 dibawah ini yang mengindikasikan *start valve open message*

flash atau menyala dan berputarnya indikasi dari *N2 rotor*; maka permasalahan ini teratasi dan pesawat dinyatakan *serviceable*.

Gambar 11.indikasi start valve open
