# Studi Kasus *Brake Fan Inoperate* Pada *Main Landing Gear* Pesawat Airbus A330-300 CEO (RP-C3348)

Pesawat Airbus A330-300 CEO dengan registrasi RP-C3348 sedang melakukan *maintenance* di Batam Aero Technic, adanya temuan masalah berupa indikasi *brake fan inoperate* pada *wheel 8*. Sesuai prosedur yang ada pada *Aircraft Maintenance Manual (AMM)*, dilaksanakan *troubleshooting* yang mengacu pada *Trouble Shooting Manual (TSM)* sehingga ditemukan kerusakan pada *motor brake fan* yang sudah tidak bekerja.

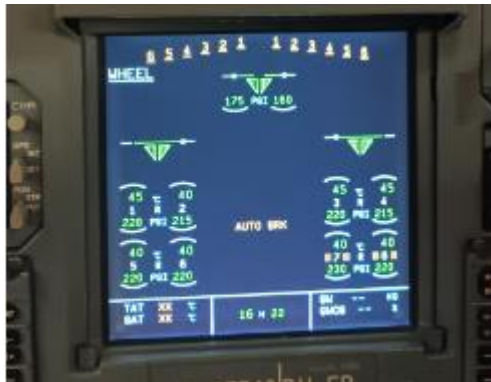
batasan, dengan adanya indikasi tersebut operator atau pilot yang sedang bertugas harus mengaktifkan *brake fan* secara manual dengan *switch* yang ada di *cockpit*. Pada dasarnya peningkatan suhu ini terjadi ketika pesawat sedang *landing* ataupun *reject takeoff*. *System Display (SD)* sebagai *display* yang menunjukkan indikasi *brake fan*, indikasi berupa suhu *temperature* ataupun *brake fan* yang bermasalah.

Gambar 5. *System Display (SD)*

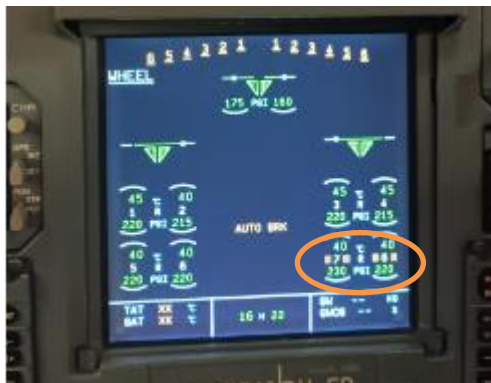
*Brake Fan* yang tidak bekerja ketika *brake* sedang beroperasi dan mencapai nilai suhu yang ditentukan dapat menyebabkan komponen – komponen di sekitar area tersebut mengalami kerusakan karena panas, ataupun dapat menyebabkan kebakaran. Indikasi yang ditunjukkan pada *system display* pada gambar 6 terdapat 8 indikasi *main wheel*, gambar dengan adanya garis kuning menunjukkan terjadi permasalahan ataupun *trouble*. Pesawat *Airbus A330-300* yang melakukan perawatan terdapat temuan *brake fan* yang tidak berfungsi.

Gambar 6. *System Display (SD)*

Gambar 6 merupakan indikasi yang ditunjukkan oleh pesawat mengenai adanya permasalahan pada *brake fan*. Untuk mengetahui penyebab dari masalah tersebut *engineer* harus melakukan *troubleshoot* yang mengacu pada *Trouble Shooting Manual (TSM)*. *Trouble Shooting Manual (TSM)* berisikan tentang informasi penanganan ketika terjadi *trouble* dan menjelaskan *possible cause* dari permasalahan yang terjadi.

- C/B Brake Fan Wheel [3]
- Relay – Brak Fan [3]
- P/B Switch – Brak Fan [3]
- Motor Assy [3]
- 7080VC Connector [3]
- Bogie disconnect [3]

pengecekan pada *possibel cause* tersebut. Apabila penyebab dari kerusakan sudah ditemukan *Trouble Shooting Manual* juga memberikan arahan untuk tindakan selanjutnya yang mengacu terhadap *Aircraft Maintenance Manual (AMM)*. Pada pesawat Airbus A330-300 CEO dengan Registrasi RP-C3348 yang terdapat indikasi *brake fan inoperate* setelah dilakukannya *Troubleshoot* oleh *engineer* ditemukan penyebab utama dari kegagalan sistem tersebut adalah *motor assy* yang sudah tidak bekerja lagi. Pada permasalahan tersebut *Trouble Shooting Manual* memberi informasi untuk melakukan *replacement*, *Aircraft Maintenance Manual (AMM)* merupakan panduan *engineer* ataupun mekanik untuk melakukan *replacement*.

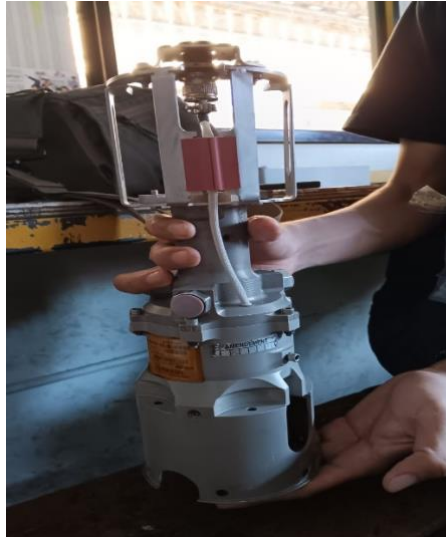
Gambar 7 . Brake Fan Motor Assy New

- Pemasangan *Brake Fan Motor*
  - Pastikan bagian – bagian yang tertahan dari komponen yang dilepas dalam keadaan bersih dan dalam kondisi benar. [1]
  - Bersihkan *interface* komponen dengan *Textile Lint Free Cotton* (Material Ref. 14SBA1) dan *Non Aqueous Cleaner-General* (Material Ref. 08BAA9). [1]
  - Lakukan inspeksi *visual* terhadap *interface* komponen dan area sekitarnya. [1]
  - Pasang liner (6) pada motor (2) dan kencangkan dengan baut (5). [1]
  - Torsi baut (5) hingga antara 0,7 dan 0,8 m daN (61,95 dan 70,80 lbf.in). [1]
  - Pasang space washer (3) pada posisinya pada motor (2). [1]
  - Pasang sub-rakitan pelat adaptor (4) hingga antara 0,7 dan 0,8 m daN (61,95 dan 70,80 lbf.in). [1]
  - Pasang sengkang konektor (1) dan kencangkan dengan baut (7) dan ring (8). [1]
  - Baut Torsi (7) antara 0,2 dan 0,3 m daN (17,70 dan 26,55 lbf.in). [1]
