Analisis Penyebab APU *Auto Shutdown* pada Pesawat Airbus A 320

Angga Ginti Firdaus NIM : 3412332036^{*1}, 1* Ir. Benny Haddli Irawan, S.Tr., M.T.

* Politeknik Negeri Batam
Program Studi Teknik Mesin
Jl. Ahmad Yani, Batam Centre, Batam29461, Indonesia
¹E-mail: angga.ginti@gmail.com

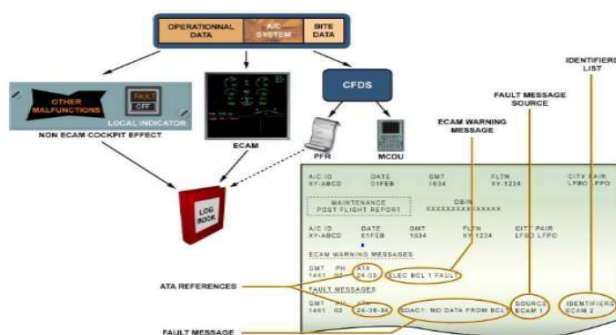
Gambar 7. Cockpit Effect dan PFR

Melakukan *observasi* di lapangan seperti melihat *PFR (Post Flight Report)*, melakukan *bite test* di *CFDS* pada menu *APU Shutdown* untuk mengetahui permasalahannya melalui *Ecaw Warning Message*, *Fault message* yang terdapat di *PFR* dan memasukan *fault message* tersebut ke dalam *TSM Troubleshooting Manual* melalui *Airnavx*. Seperti gambar *PFR* dibawah ini :
