# Studi Kasus Emergency Light Not Illuminate Pada Pesawat Boeing 737-800/900 ER PK - LFG

Mhd Zulkifli Lubis<sup>\*1</sup>, Nur Rafia Dija\*, Mohammad Alif Dzulfikar\*

\* Politeknik Negeri Batam

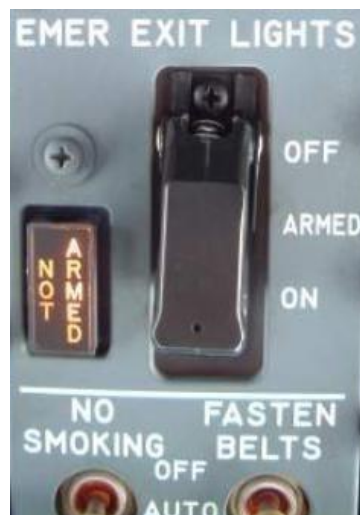
Gambar 9. Switch Emergency Light

Dalam proses pengecekan lampu *emergency*, langkah pertama yang perlu dilakukan adalah memastikan bahwa *battery pack* telah terpasang dengan benar dan mampu menyalurkan daya ke lampu *emergency*, sehingga pengujian dapat dilakukan dalam waktu yang seminimal mungkin. Setelah itu, pemeriksaan dilanjutkan pada *overhead panel* (P5) dengan mengatur *switch emergency light* ke posisi *ON* dan memastikan lampu menyala dengan baik. Jika lampu telah menyala, langkah berikutnya adalah mengubah posisi *switch* pada *overhead panel* (P5) ke *mode OFF* dan memastikan bahwa lampu *emergency* benar-benar tidak menyala. Setelah seluruh prosedur pengecekan dilakukan dan hasilnya sesuai, proses kemudian diakhiri dengan pengisian dokumen berupa *task card* yang dilengkapi *stamp engineer* sebagai tanda bahwa permasalahan telah dinyatakan selesai.
