# Identifikasi Faktor Penyebab Kegagalan Penarikan (*Miss Drawn*) pada Pipa Saat Proses *Cold Drawing*

## Abstrak

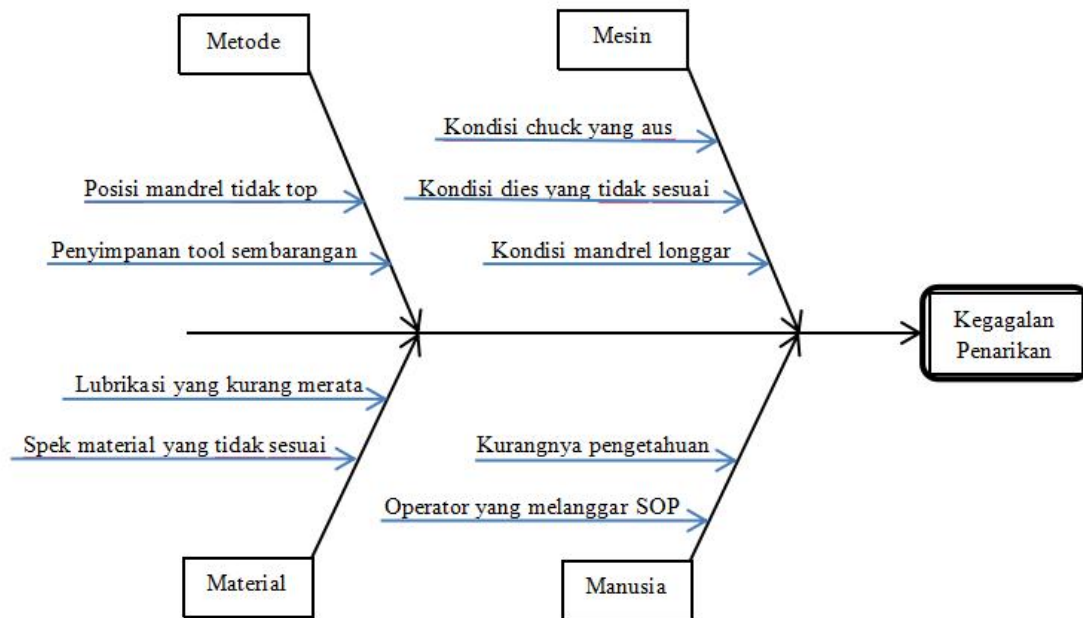
Gambar 6. Diagram Fishbone.

Berdasarkan metode diagram fishbone diatas menunjukkan bahwa penyebab dari kegagalan penarikan tersebut berasal dari empat faktor yaitu, yang pertama segi mesin yaitu kondisi dies yang tidak sesuai, kondisi chuck yang mengalami keausan, serta mandrel yang tidak terkunci/longgar. Kedua dari segi metode yaitu posisi dies yang tidak sesuai, mandrel yang tidak pada posisi top, penyimpan tools dan equipment yang sembarangan. Posisi mandrel sangat berpengaruh pada proses *cold drawing* dikarenakan bilamana mandrel tidak mencapai posisi top, otomatis inner die tidak dalam posisi yang seharusnya (sejajar dengan dinding luar outer die). jika posisi *die* tidak sejajar (*missalignment*) maka kedua dies tidak menjepit material sehingga menyebabkan kegagalan pada proses penarikan.

Ketiga dari segi material yaitu dikarenakan lubrikasi yang kurang merata pada material, spek material yang tidak sesuai. Lubrikasi yang kurang merata dapat mengakibatkan *defect* selain daripada *miss drawn*. Material yang tidak terkena lubrikasi menjadi tidak licin, sehingga saat proses penarikan berlangsung menjadi berat akan menambah beban yang diterima oleh cekaman *chuck* sehingga bisa menyebabkan keausan yang lebih cepat dikarenakan terlepasnya cekaman saat proses penarikan berlangsung, dan dapat mengakibatkan *scratch* pada *dies* yang dimana akan berdampak juga terhadap dinding pipa yang bersentuhan dengan *die* tersebut.
