Studi kasus Terjadinya *Engine Vibration* Pada Pesawat Airbus 320 - 200

Sutantra Tarsim Sanputra *, Lalu Giat Juangsa Putra, S.T., M.T * Gatot Subiyono, S.Si.,
M.M*

* Politeknik Negeri Batam

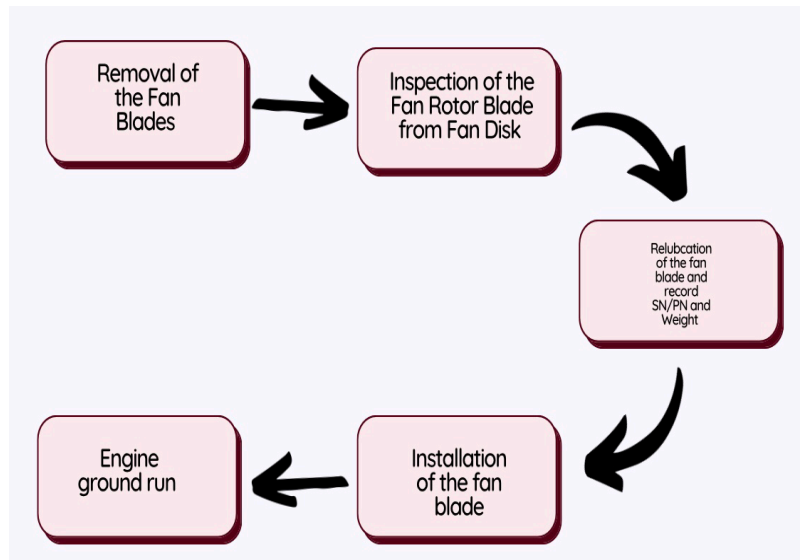
Gambar 4 : Tahapan tahapan perbaikan

Dalam pelaksanaan *Inspection of the Fan Blades Rotor From Fan Disk* tidak di temukannya *crack* yang signifikan . Hasilnya adalah *Fan Blades Rotor* masih dalam batas minimum *crack* yang telah ditentukan oleh *AMM* . *Fan Blades Rotor* masih layak dan aman untuk digunakan . Dan langkah selanjutnya ialah melakukan *Cleaning* dan *Relubrication* pada bagian bagian *Fan Blades*.
