Studi Kasus Cabin Emergency Light Tidak Menyala Saat Tes Operasional Pada Pesawat A320

Dwi Putra Cahya Khaironi^{*1}, Muhammad Andi Nova^{1*} dan Mega Gemala^{2*}

* Politeknik Negeri Batam

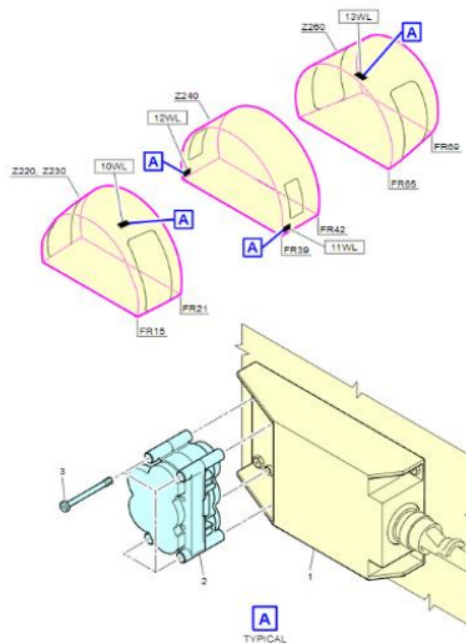
Gambar 5. EPSU Component Location

Pada pesawat Airbus A320 terdapat 4 EPSU yang lokasinya dapat dilihat pada gambar 5. EPSU *Component Location* yang masing-masing memiliki kode : 10 WL, 11 WL, 12 WL dan 13 WL.

Pada gambar 4. CIDS EPSU BITE VIA MCDU merupakan hasil tes yang menunjukkan indikasi malfungsi pada BAT/EPSU (10 WL) FWD L dan EPSU (12 WL) EMER R yang selanjutnya ditindaklanjuti dengan pergantian *part* yang terindikasi bermasalah. Langkah-langkah pergantian komponen berdasarkan prosedur AMM diselesaikan dengan tes pada komponen yang terindikasi bermasalah. Gambar 6. EPSU TEST OK sebagai indikasi sistem sudah kembali normal [5].
