# Analisis Hasil Uji Kecedapan Skeg Pada Kapal Tongkang 330 FT Dengan Metode Air Pressure Test

Program Studi Teknologi Rekayasa Konstruksi Perkapalan

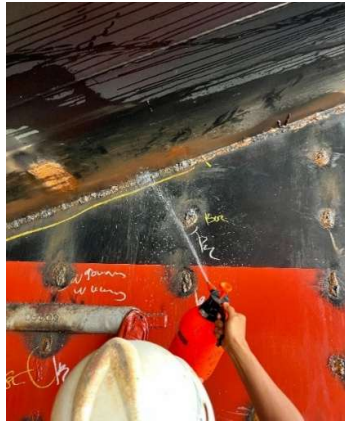
**Gambar 5. Penyemprotan air sabun**

Gambar 5 diatas sedang melakukan penyemprotan dengan air sabun, dikarenakan menggunakan air sabun sehingga titik titik yang mengalami kebocoran akan menimbulkan gelembung busa karena adanya udara dari dalam. Kemudian ketika ditemukannya sambungan las terdapat gelembung busa, maka pihak *Quality Control* menandai menggunakan kapur kuning memberikan isyarat titik tersebut harus diadakan perbaikan [8]

7. Tandai titik bocor menggunakan kapur. Catat jumlah, lokasi, dan kondisi setiap titik kebocoran dalam lembar data.
8. Lakukan repair (pengelasan ulang SMAW) pada setiap titik kebocoran yang ditemukan. Setelah repair selesai, lakukan pengujian ulang (*re-test*) dari awal hingga area dinyatakan kedap.

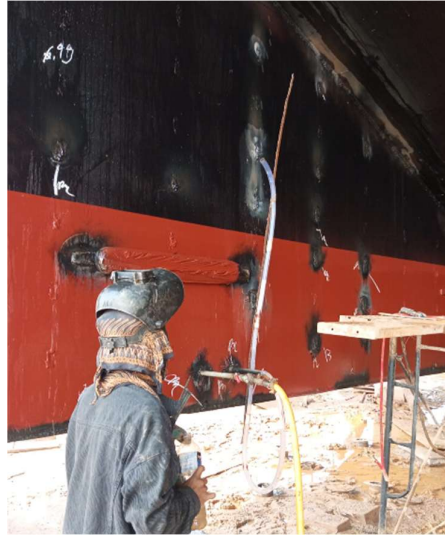
**Gambar 6. Selang dan valve**

Selama proses penahanan tekanan pada 0,20 bar melalui rangkaian selang dan valve tersebut, turut dilakukan pemeriksaan kebocoran pada seluruh sambungan las menggunakan larutan air sabun.

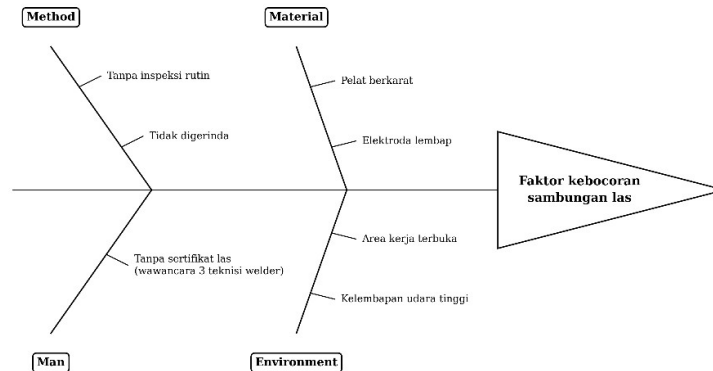
**Gambar 10 Diagram Fishbone Penyebab Kebocoran pada Ruang Skeg**

Faktor penyebab kebocoran diidentifikasi menggunakan kerangka fishbone analysis, dengan setiap kategori didasarkan pada temuan observasi langsung maupun wawancara sebagai data pendukung. Pada kategori Man, hasil wawancara dengan tiga teknisi welder yang terlibat dalam pengelasan skeg menunjukkan bahwa 1 memiliki sertifikat dan 2 tidak memiliki sertifikat juru las (welder certificate), yang mengindikasikan lemahnya kontrol kompetensi tenaga kerja sebelum penempatan pada pekerjaan pengelasan struktur kritis. Pada kategori Method, ditemukan kondisi permukaan sambungan yang tidak dibersihkan dari kotoran dan karat sebelum pengelasan, serta permukaan kampuh las yang tidak digerinda sehingga meningkatkan risiko undercut. Pada kategori Material, ditemukan elektroda yang disimpan di ruang terbuka dalam kondisi lembap, yang berpotensi melepaskan hidrogen dan memicu porositas. Pada kategori Environment, proses pengelasan dilakukan di area terbuka yang terpapar kelembapan udara galangan secara langsung.

Berdasarkan diagram tersebut, dapat disimpulkan bahwa kebocoran pada ruang skeg tidak bersumber dari satu faktor tunggal, melainkan kombinasi dari kelemahan pada aspek metode kerja, kondisi material, kompetensi tenaga kerja, dan lingkungan kerja yang saling memengaruhi selama proses pengelasan berlangsung.

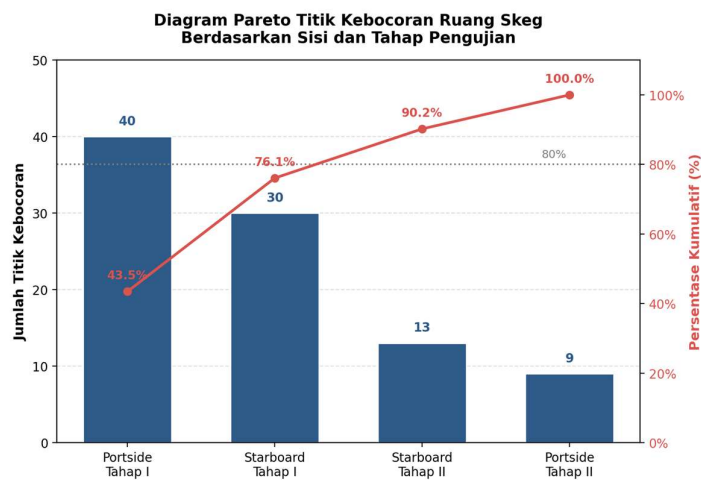
Gambar 17. Diagram Pareto Titik Kebocoran Ruang Skeg Berdasarkan Sisi dan Tahap Pengujian

Diagram tersebut menunjukkan bahwa titik kebocoran pada pengujian tahap I di kedua sisi skeg (Portside 40 titik dan Starboard 30 titik) menyumbang sebesar 76,1% dari total keseluruhan titik kebocoran yang ditemukan selama tiga tahap pengujian, sementara titik kebocoran baru yang muncul pada tahap II (setelah repair pertama) hanya menyumbang 23,9% sisanya. Sesuai dengan prinsip Pareto (80/20), hasil ini menegaskan bahwa sumber utama permasalahan kebocoran terletak pada kualitas pengelasan awal sebelum repair, sehingga upaya perbaikan proses sebaiknya difokuskan pada tahap persiapan dan pelaksanaan pengelasan awal, bukan semata-mata pada perbaikan .

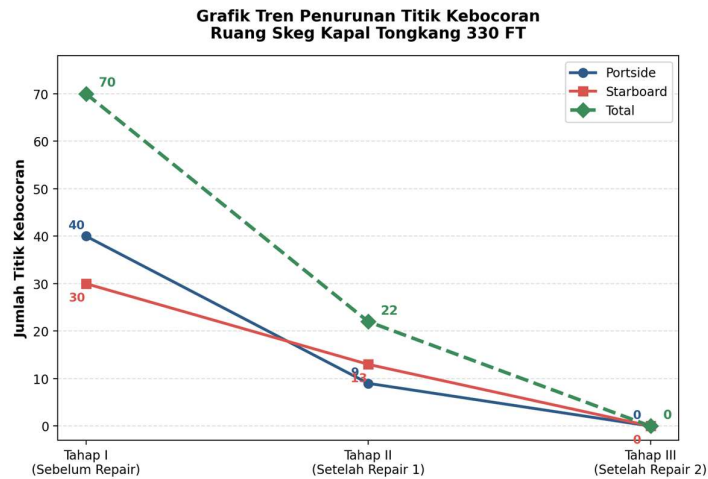
**Gambar 18. Grafik Tren Penurunan Titik Kebocoran Ruang Skeg Kapal Tongkang 330 FT**

Tren penurunan jumlah titik kebocoran pada setiap tahap pengujian. Grafik tersebut memperlihatkan penurunan yang konsisten pada kedua sisi skeg, dari 70 titik kebocoran pada tahap I menjadi 22 titik pada tahap II, dan menjadi 0 titik pada tahap III. Tren ini menggambarkan secara visual bahwa proses repair yang dilakukan secara bertahap dan disertai pengujian ulang mampu menurunkan jumlah titik kebocoran secara signifikan hingga struktur skeg dinyatakan sepenuhnya kedap.
