Studi Kasus Lampu *FAULT Engine Fire Loop 2A illuminate* pada Pesawat ATR 72-500 PK-WFQ

Studi kasus ini dilakukan pada saat *project engine replacement (installing engine)* ATR 72-500 PK-WFQ yang ditangani oleh PT. *Batam Aero Technic*. Studi kasus ini bertujuan untuk mengetahui prosedur *maintenance* yang perlu dilakukan, serta mencari tahu dampak dari *engine fire loops* yang *chafing* dan juga mengetahui latar belakang urgensi terkait *Engine Fire Protection System*. Batasan masalah yang diambil adalah pengertian dan cara kerja *Engine Fire Detection System* beserta komponen *engine fire loops*, juga bagaimana penanganan saat menyalnya *lampu FAULT engine fire loop 2A* di ATR72-500 PK-WFQ dengan melakukan penggantian komponen.

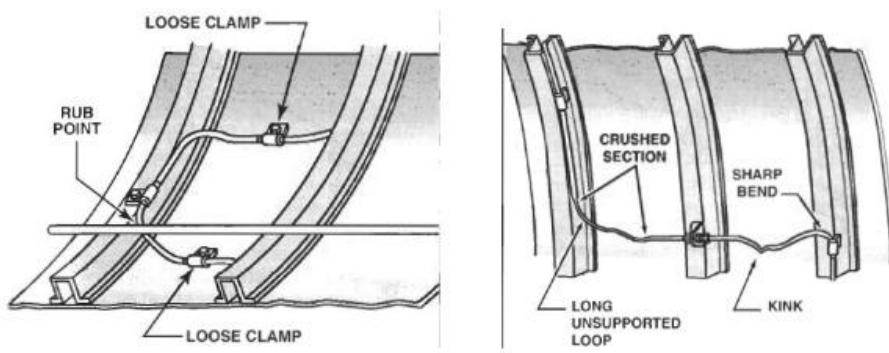
Sensing element dapat mengalami kerusakan seperti *chafing*, *dents*, *kinks*, atau *crushed areas* (Gambar 4). Walaupun *engine cowl* melindungi *sensing element* dari benda-benda asing dari luar, kerusakan masih dapat terjadi akibat dari *engine vibration* ataupun pelepasan dan pemasangan *engine cowling*. Adapun kondisi yang bernama *loose clamp* yaitu ketika *clamp* dari *sensing element* terpasang tidak dengan erat atau kendur, menyebabkan getaran yang berlebih dan akan merusak *sensing element*. Kondisi-kondisi tersebut dapat menyebabkan *sensing element* rusak dan menjadi terbaca *short circuit* [1].

Gambar 4: Gambar Contoh Damage Pada Fire Sensing Elements

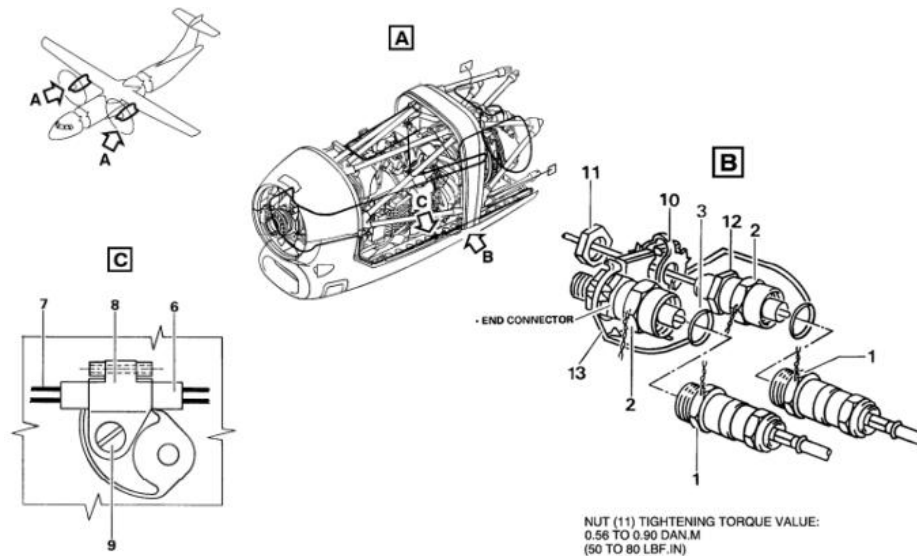
Gambar 6: Removal of the Engine Fire-Sensing Elements pada ATR72-500

A. Removal of the Engine Fire Sensing Elements (Gambar 6)

(1) Potong *lockwire* dari *connections* (2) pada setiap ujung dari *fire sensing elements*.

(2) Pada setiap ujung dari *sensing element*, tahan *receptacle* (1) dengan *open-ended spanner*.

(3) Kendurkan *movable connector* (2) dan lepaskan *connector assembly*.

(4) Pada setiap ujungnya, kendurkan *nut* (11) dan *fixed portion* (12) dari *movable connector*, lalu lepaskan *nut* (11).

(5) Lepaskan *QAD fasteners* (9) untuk melepas *sensing element* (7).

(6) Lepaskan *sensing element* dari *end supports*.

(7) Lepaskan *lockwashers* (10).

(8) Lepaskan *sensing element* (7)

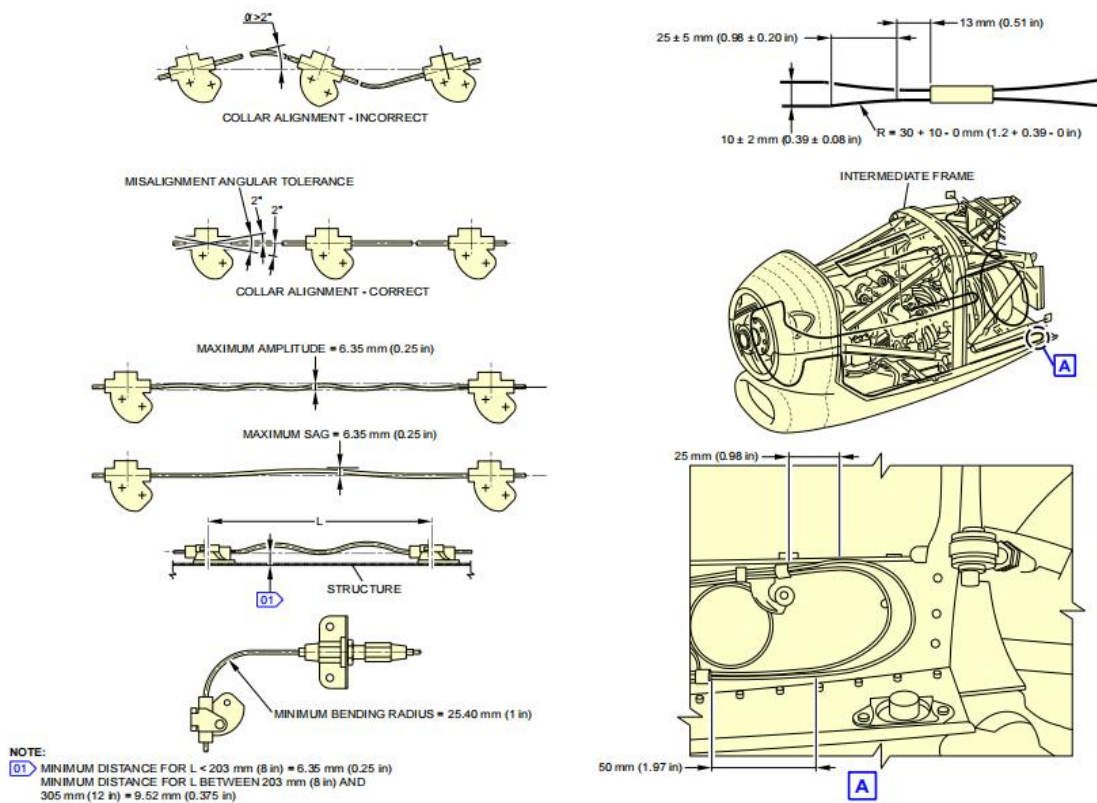
Gambar 7: Installation of the Engine Fire-Sensing Elements pada ATR72-500

- (1) Untuk instruksi pemasangan *engine fire-sensing elements* mengacu pada **Gambar 6,7**:
 - *Sensing element* harus dipasang dengan celah yang cukup untuk mencegah *chafing* dengan struktur yang berdekatan Untuk semua bagian struktur lainnya, minimal celah diantara *sensing element* dan struktur yang berdekatan harus 6.35 mm (0.25 in.).

- (b) Pasang *nut* (11). Jangan dikencangkan.
- (5) Bentuklah *sensing element* sesuai dengan jalurnya.
 - (a) Hindari sudut yang lancip ketika membentuk *sensing element*. Untuk *minimal bending radius* dapat mengacu pada **Gambar 7**.
