Identifikasi Sensor Tekanan Pompa Error pada Panel Monitor Komatsu PC130: Penyebab, Dampak dan Solusi Pemulihan Sistem Kontrol

(*Identification of Pump Pressure Sensor Error on Komatsu PC130 Monitor Panel: Causes, Impacts and Solutions for Control System Recovery*)

Mustaqim¹, Muhammad Andi Nova², Mutiarani³

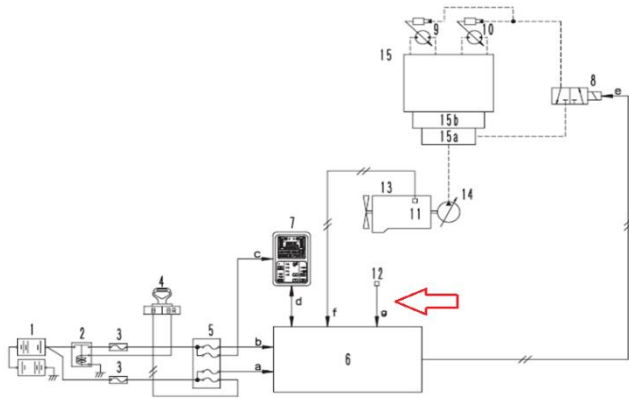
Gambar 4 Sistem Elektrikal

Pada gambar 4 dapat dilihat bahwa input "g" merupakan *pressure signal* dari *pump pressure sensor*. Untuk mengidentifikasi permasalahan diatas maka dilakukan

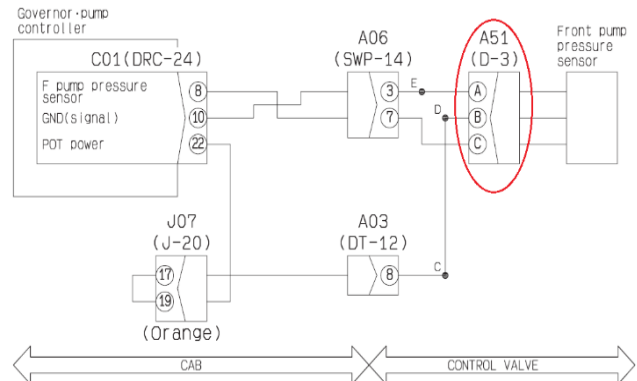
Gambar 5 Wiring Diagram Sistem Pump Pressure Sensor

Ada beberapa pengecekan yang perlu dilakukan berdasarkan gambar 5 dan nilai pengukuran harus mengacu berdasarkan nilai pada *maintenance manual*. Pengukuran titik A ke B untuk mengetahui nilai tegangan (*power supply*) ke komponen. Nilai pengukuran menunjukkan abnormal seperti yang ditampilkan pada gambar 6 yaitu dibawah kisaran nilai rekomendasi perawatan yang seharusnya memiliki tegangan antara 4,5V sampai 5,5V.
