Studi Kasus *Nitrogen Generation System Indicator Blue Light Menyala(Degraded)* Ketika Di *Ground* Pada Pesawat BOEING 737-900ER

Misgiyanto ^{*1}, Mohamad Alif Dzulfikar, S.T., M.T. 1^{*} and Budi Baharudin, S.T., M.T. 2^{*}

* Politeknik Negeri Batam

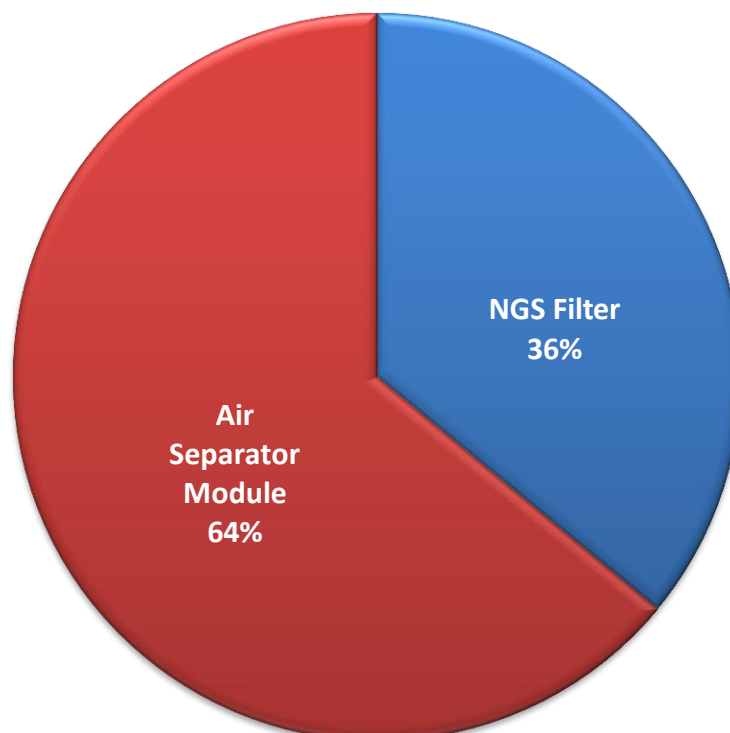
Presentase NGS Degraded Tahun 2020 PT. Batam Aero Technic

Berdasarkan data tabel di atas, dapat disimpulkan bahwa pesawat milik Lion Air mengalami masalah berulang kali pada *Nitrogen generation system* dalam kurun tahun 2020 sebanyak 11 kasus dengan registrasi pesawat yang berbeda, dan *Possible Cause* mengacu pada *FIM (Fault Isolation Manual)* 47-31 Task 840 yaitu :

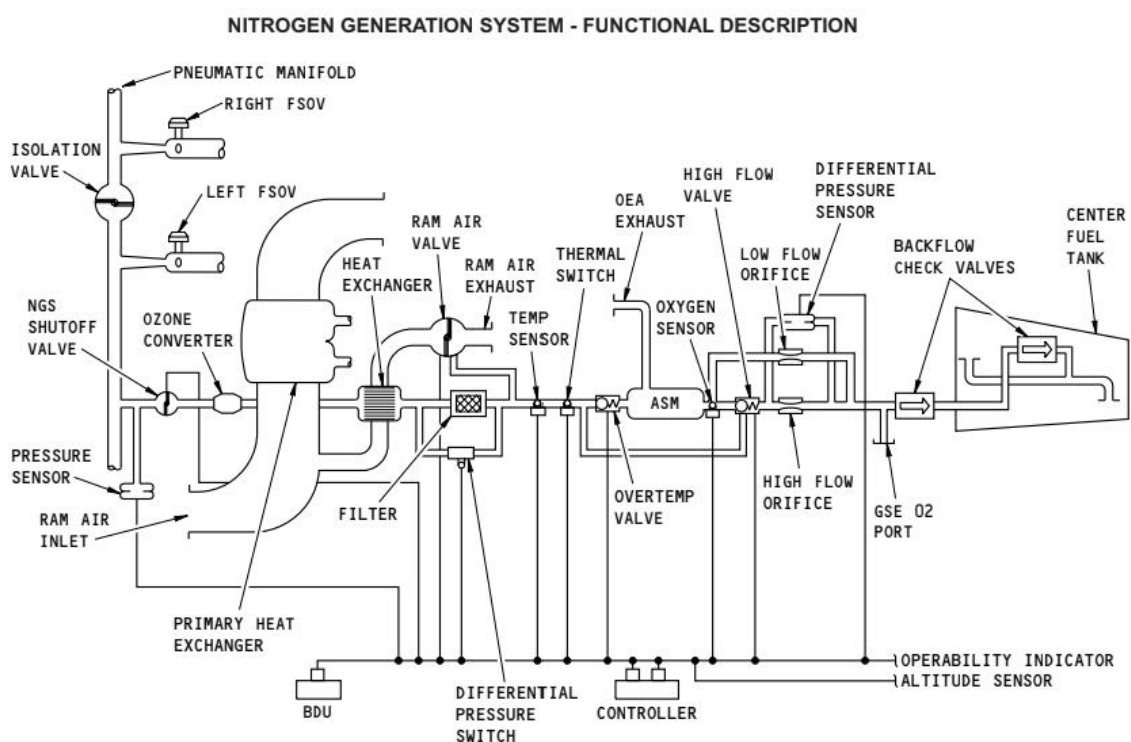
Gambar 8 : NGS Functional Description

Dalam melakukan troubleshooting saya mengikuti FIM (Fault Isolation Manual) 47-31 Task 840 dan berdasarkan analisa dari *problem NGS Degraded* yang pernah terjadi pada pesawat sebelumnya ditahun 2020. *System NGS Functional Description* bisa dilihat di gambar 8 di bawah ini :
