# Identifikasi Penyebab Indikator *Low Quantity* pada Standby Hydraulic System Pesawat Boeing 737-800/900

<sup>1</sup>Carlos Alberto Jhon Paraira, Nur Rafia Dija S.Tr.T, M.T

\* Politeknik Negeri Batam

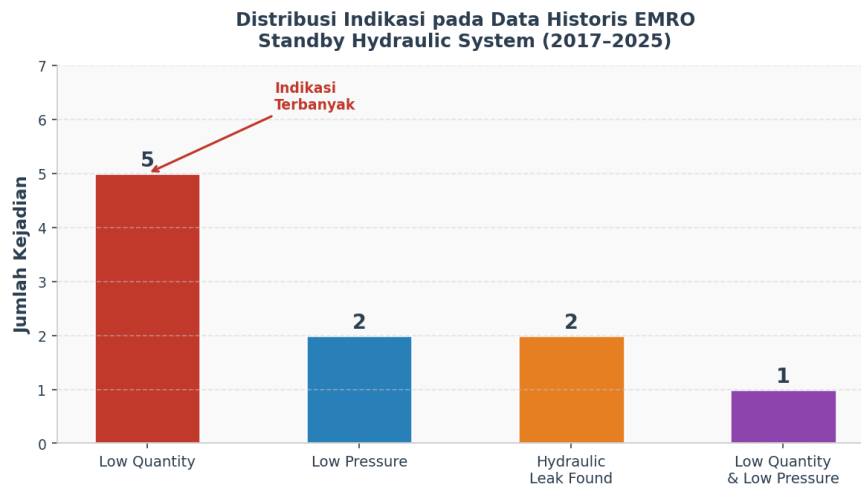
**Gambar 6: Distribusi Jenis Indikasi pada Data Historis EMRO Standby Hydraulic System (2017–2025)**

Dari 10 (sepuluh) kejadian yang tercatat, seluruh tindakan yang dilakukan adalah *EMDP Replacement*. Hal ini menunjukkan bahwa seluruh permasalahan pada *Standby Hydraulic System* berujung pada penggantian komponen EMDP sebagai solusi utama. Berdasarkan keterangan pada data historis, terdapat 3 (tiga) jenis indikasi yang ditemukan, yaitu indikasi *Low Quantity* (5 kejadian), indikasi *Low Pressure* (2 kejadian), dan temuan *hydraulic leak* secara langsung (2 kejadian), serta kombinasi keduanya (1 kejadian). Pola kegagalan yang konsisten ini mengindikasikan adanya *external/internal leakage pada EMDP*.

Berdasarkan Tabel 2, indikasi Low Quantity merupakan indikasi yang paling dominan dengan 5 (lima) kejadian dari total 10 (sepuluh) kejadian yang tercatat, atau sebesar 50% dari seluruh permasalahan. Indikasi Low Quantity terjadi ketika volume hydraulic fluid dalam reservoir Standby Hydraulic System turun di bawah 50 persen kapasitas akibat adanya leakage pada komponen sistem, khususnya pada EMDP. Berdasarkan data ini, tindakan yang dilakukan pada seluruh kejadian adalah EMDP Replacement, mengkonfirmasi bahwa penggantian EMDP merupakan perbaikan yang tepat saat indikasi Low Quantity pada Standby Hydraulic System pesawat Boeing 737-800/900 terjadi.
