# **PERAWATAN *HARD TIME* MAIN LANDING GEAR PESAWAT AIRBUS A320 PK-STG: STUDI KASUS *REAR PINTLE PIN STUCK***

Program Studi Teknik Mesin

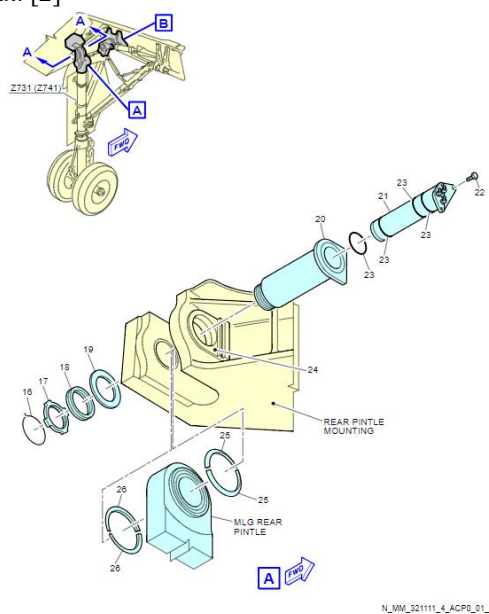
Gambar 1.1 MLG Pintle-Pins Location and Detail [5]

Selama pelaksanaan pemeliharaan *hard time* pada *main landing gear* Airbus A320, ditemukan masalah di mana *rear pintle pin* mengalami *stuck* pada bagian *nut rear pintle pin*. *Nut pintle pin* yang *stuck* ini menghambat proses pemeliharaan dan dapat menyebabkan penundaan yang signifikan serta risiko kerusakan lebih lanjut pada komponen terkait.
