# STUDI KASUS PENYEBAB *TRIM AIR VALVE FAULT* PADA PESAWAT AIRBUS A320-200

## Abstract

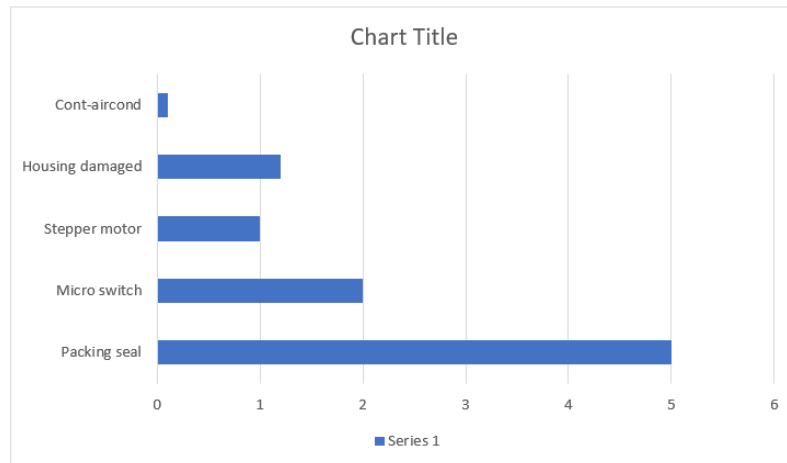
**Gambar 4: chart report data historis EMRO yang terjadi**

Dari 10 (sepuluh) kejadian yang tercatat, terdapat penggantian komponen TAV yang seluruhnya berujung pada konfirmasi *trim air valve* 12HK mendominasi banyak nya sumber kegagalan. Pola kegagalan yang konsisten ini mengindikasikan adanya *external/internal leakage* pada TAV akibat siklus tekanan operasional seperti suhu panas yang tinggi secara terus-menerus.
