Studi Kasus Kerusakan Pada *Bonding Lead* Wing Tank

Pesawat Airbus A320 PK-SJD

Muhammad Syarif^{*1}, Nurul Fadilah* and Sutarto*

Politeknik Negeri Batam
Program Studi Teknik Mesin
Jl. Ahmad Yani, Batam Centre, Batam 29461, Indonesia
¹E-mail: muhammadsyarif1209@gmail.com

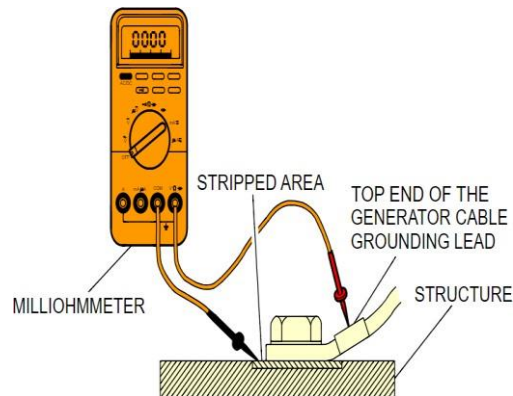
Gambar 3: Example how to measure resistance of Bonding Lead.[5]

Setelah melakukan pergantian (*Replacement*) pada komponen *Bonding Lead*, diperlukan pengujian menggunakan alat bonding meter untuk mengetahui nilai komponen tersebut sesuai dengan referensi *ATA Chapter 20-28-00-869-002-A - Table of the Maximum Permitted Resistance-Values*. [5] Jika tidak melebihi dengan limitasi maksimum yang tertera maka dapat disimpulkan komponen tersebut bisa digunakan.

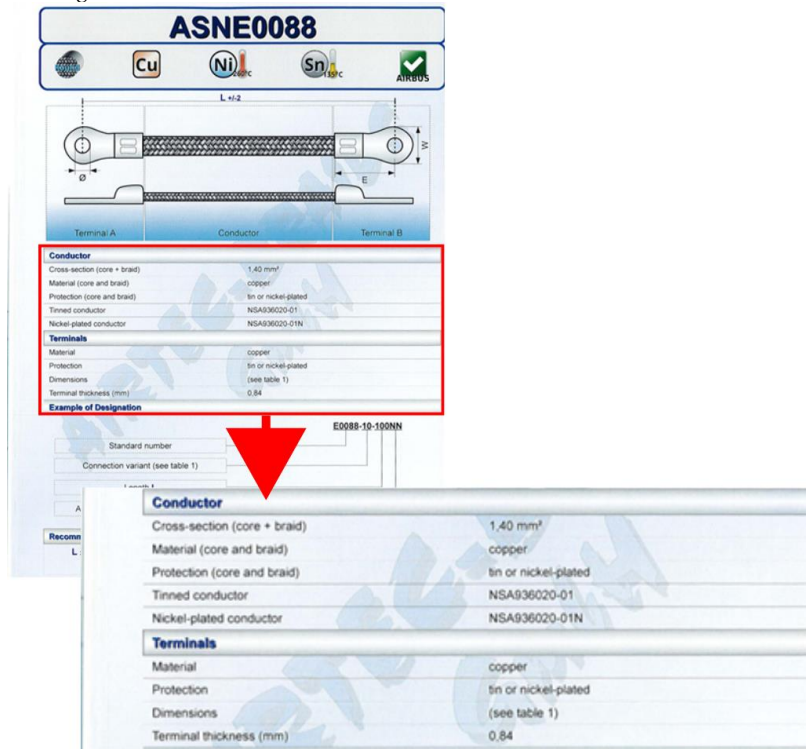
10-125 dengan vendor Airbus Operation Sas (F6198). Data yang diperoleh sama dengan yang tertera pada Illustrated Parts Catalog (IPC).[8] terdapat data yang tertera pada *material safety data sheet (MSDS)* menunjukkan spesifikasi daripada komponen *Bonding Lead*.

Gambar 7: MSDS of Bonding Lead.[8]
